**PROCES-VERBAL
DE
DESCRIPTION**

EN DATE DU
VINGT-HUIT OCTOBRE
DEUX MILLE DIX-NEUF

Au 2ème étage de l'Immeuble Dubouloz-Bati

18 rue Ferdinand Dubouloz

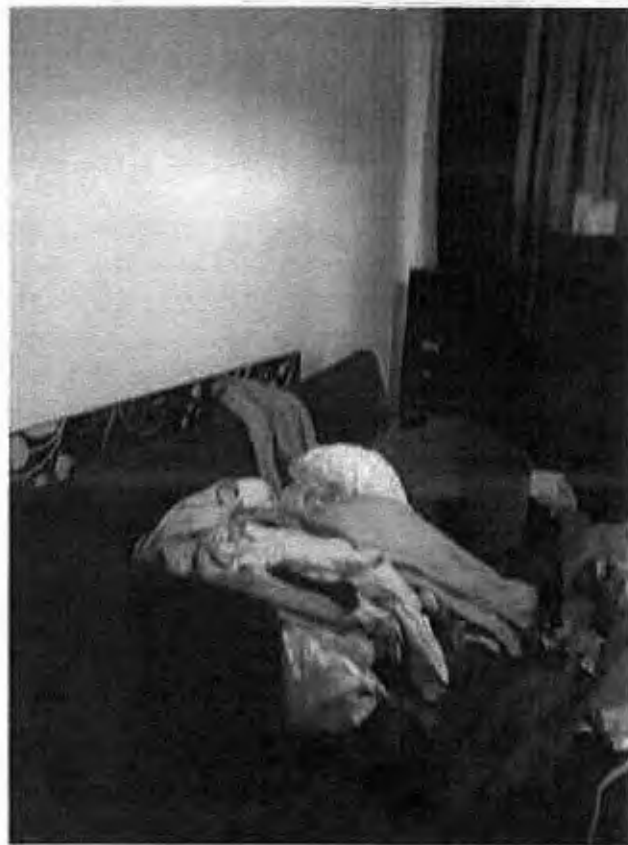
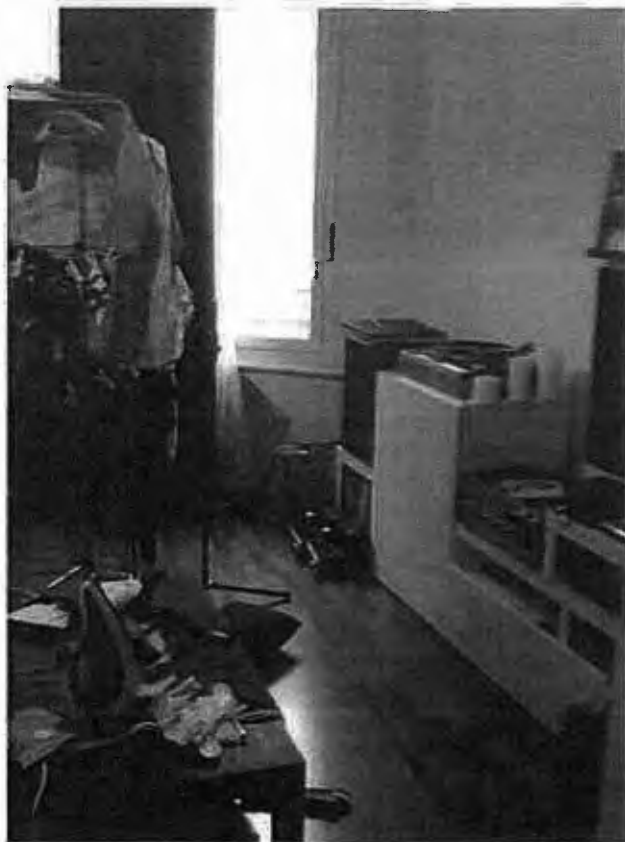
L'**éclairage naturel** de la pièce est assuré par une fenêtre en mauvais état, ouverture battant double, châssis bois, double vitrage.

La pièce compte aussi fenêtres en mauvais état, ouverture battant simple, châssis bois, double vitrage.

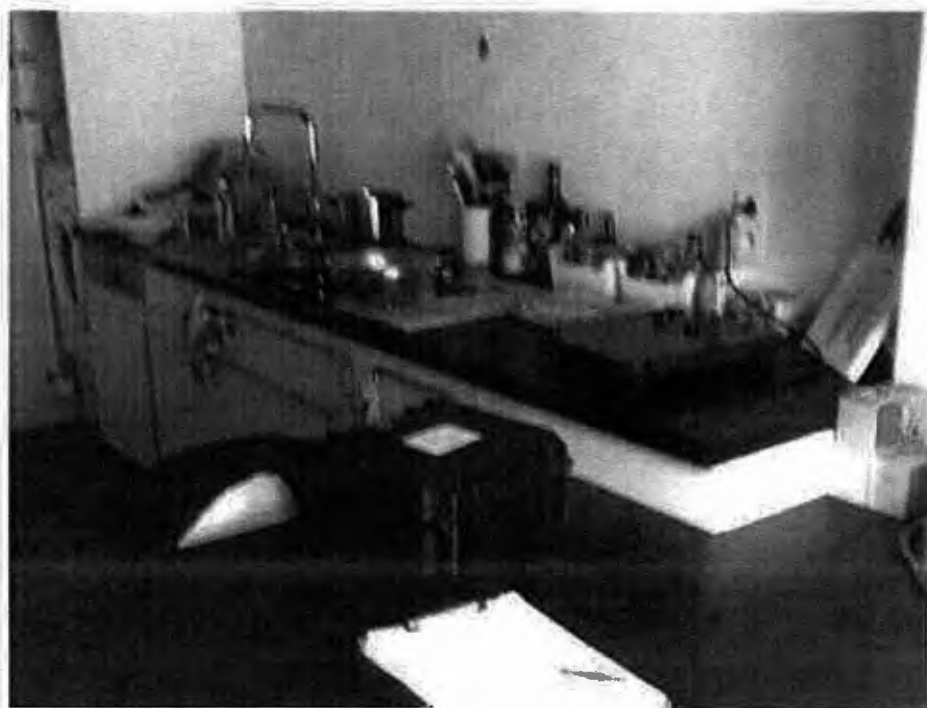
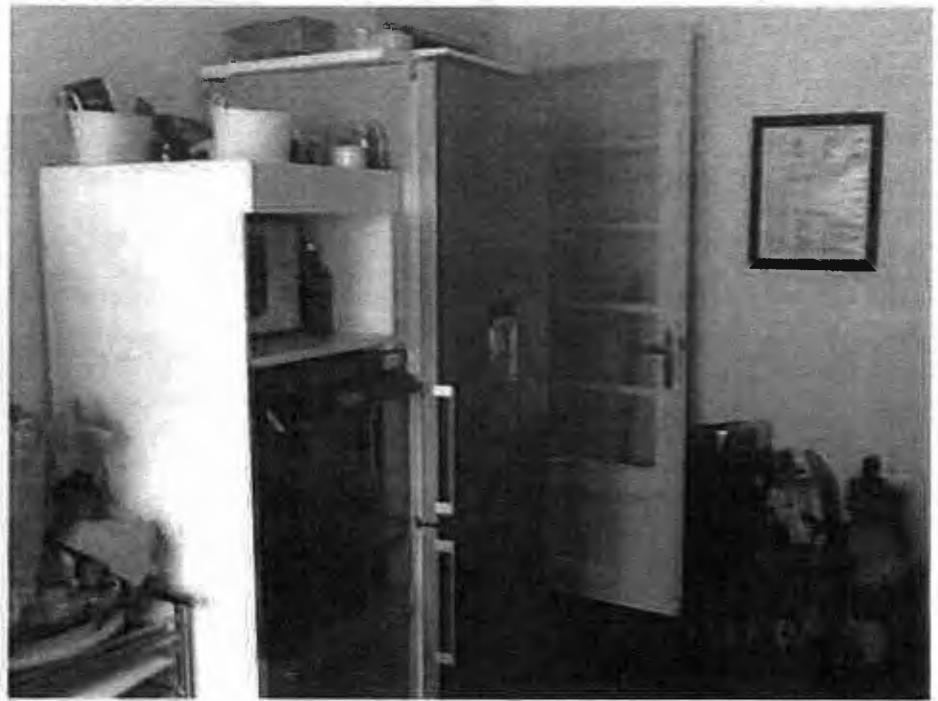
Les **murs** sont recouverts de peinture en mauvais état, de couleur blanche.

Le **plafond** est recouvert de peinture en mauvais état, de couleur blanche.

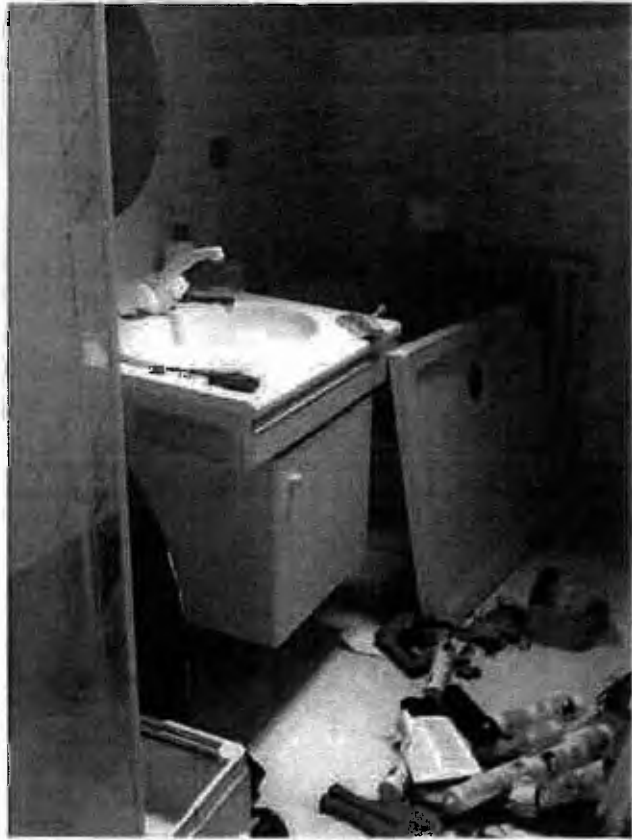
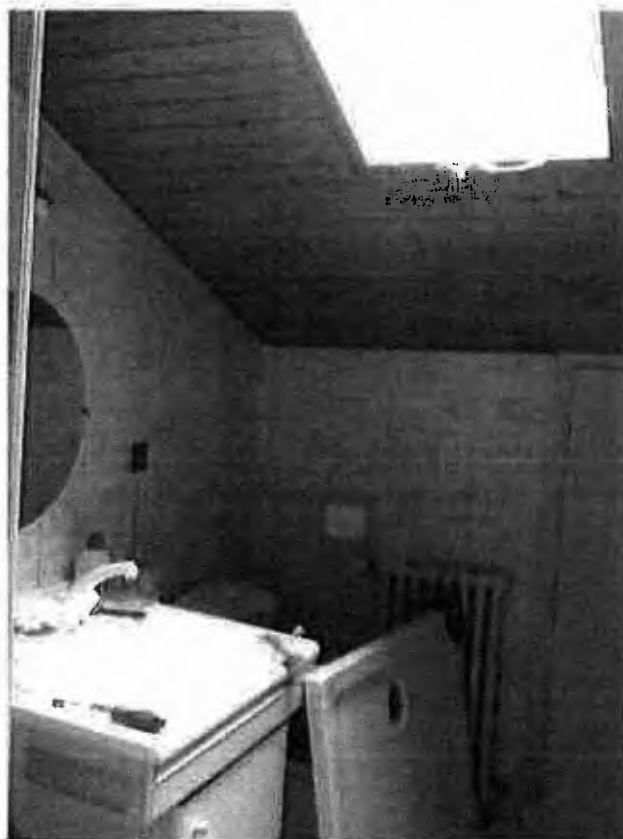
Le **sol** est recouvert de revêtement plastifié en mauvais état.

Une partie des **murs** est recouverte de revêtement plastifié imitation carrelage en mauvais état.

Une autre partie des murs est recouverte de peinture en mauvais état.

L'éclairage naturel de la pièce est assuré par un châssis vélux en mauvais état.

- une cabine de douche en mauvais état
- une vasque en état d'usage normal
- un meuble sous-vasque en état d'usage normal
- un wc sur pied en mauvais état
- un radiateur de chauffage central en état d'usage normal

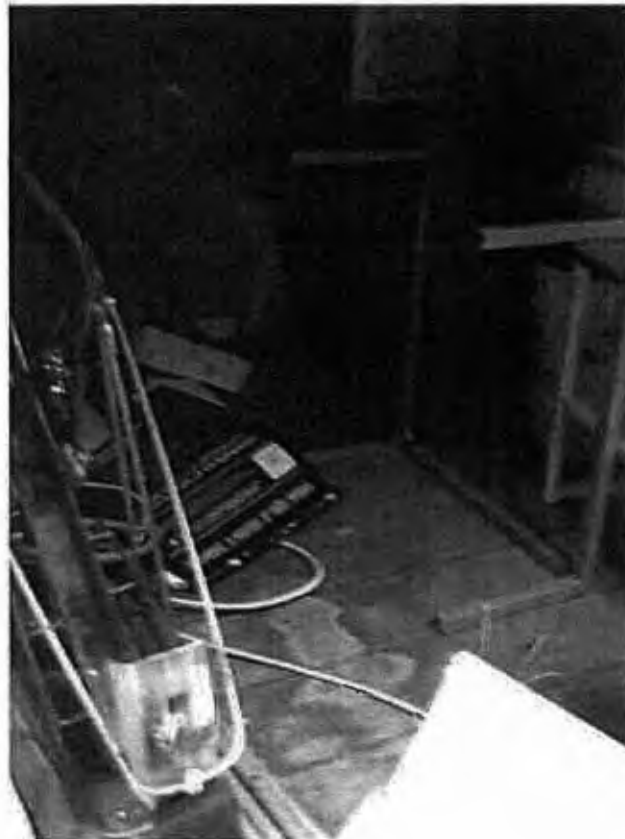
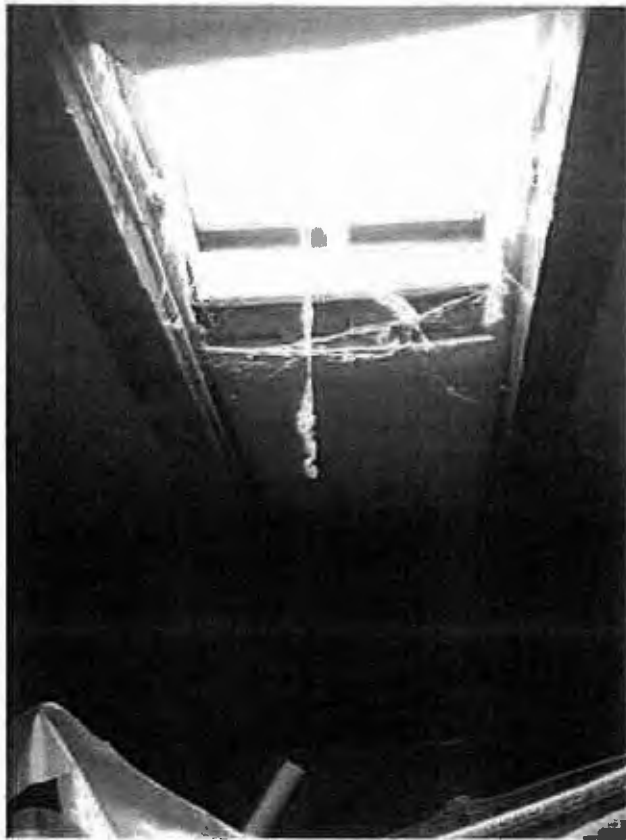
Sous-face de toiture en tuiles, dépourvue d'isolation thermique.

Il est à noter que la hauteur est inférieure à 1,80m.

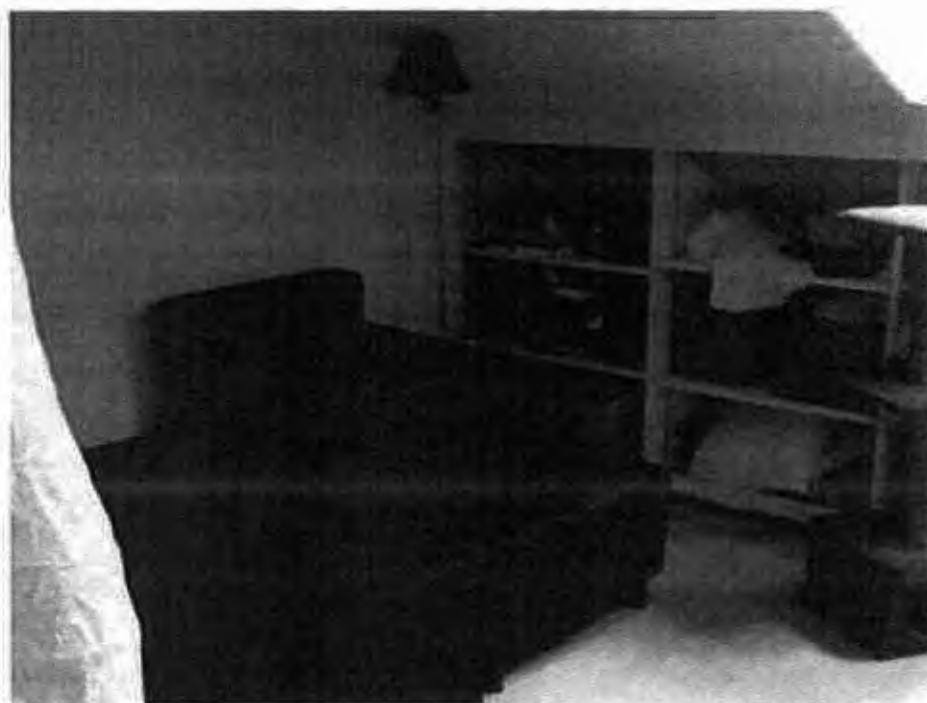
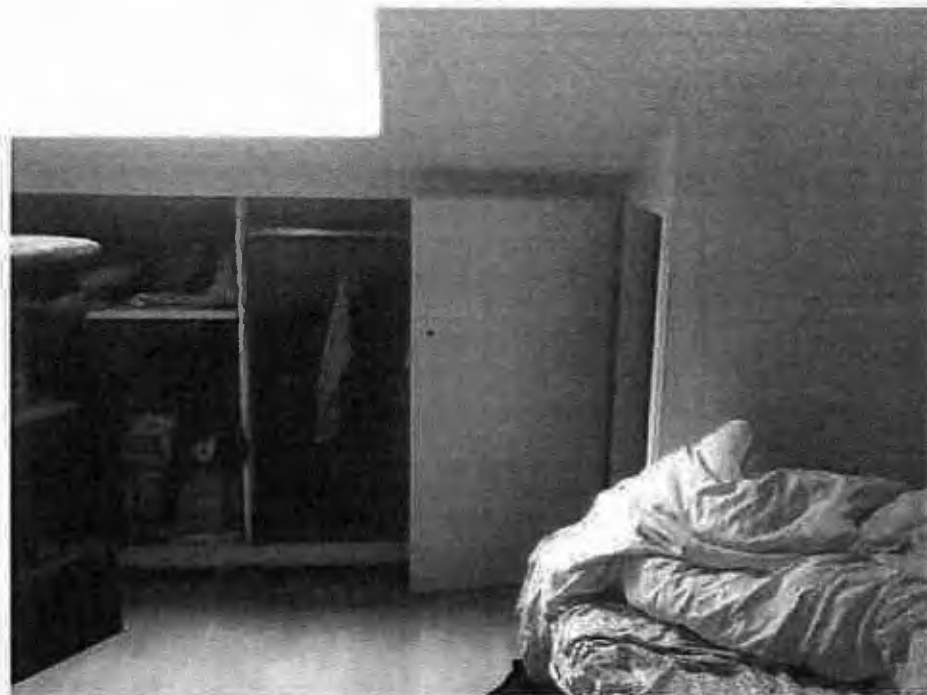
L'**éclairage naturel** de la pièce est assuré par un châssis vélux en mauvais état.
