PROCES VERBAL
DE CONSTAT DESCRIPTIF

**Affaire : Syndicat des copropriétaires de l'ensemble immobilier LE MADISON
situé 21-23 rue Alfred de Vigny 38100 GRENOBLE Vs/ [REDACTED]**

PV Constat Descriptif du 18/02/2021

**PROCES-VERBAL DESCRIPTIF
D'UN IMMEUBLE SAISI**

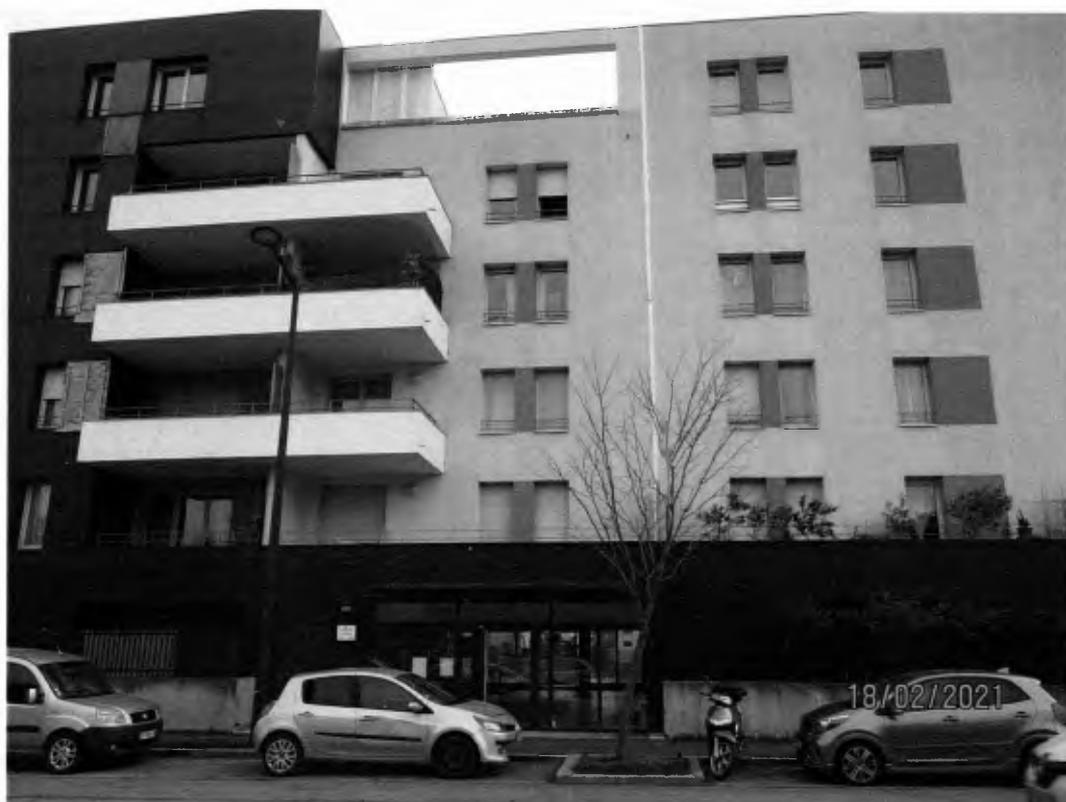
Photographie n°1 (l'immeuble entrée côté Nord-Ouest).

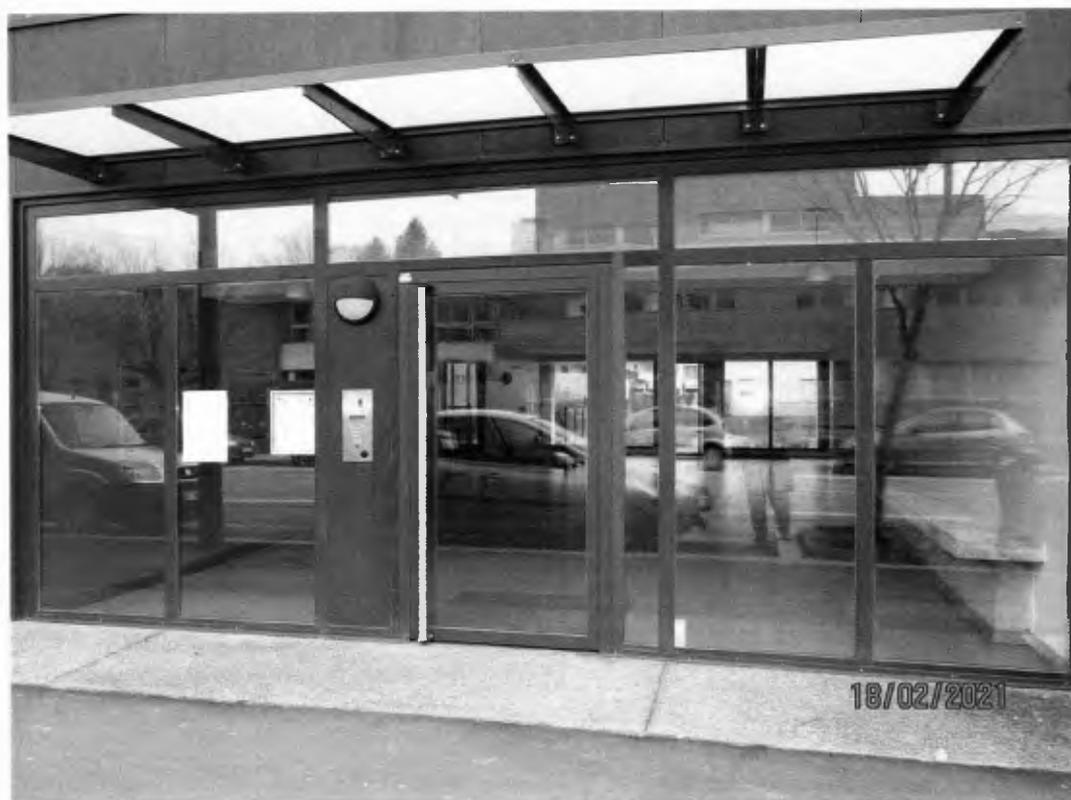
Photographie n°3 (Entrée de l'immeuble côté Nord-Ouest).

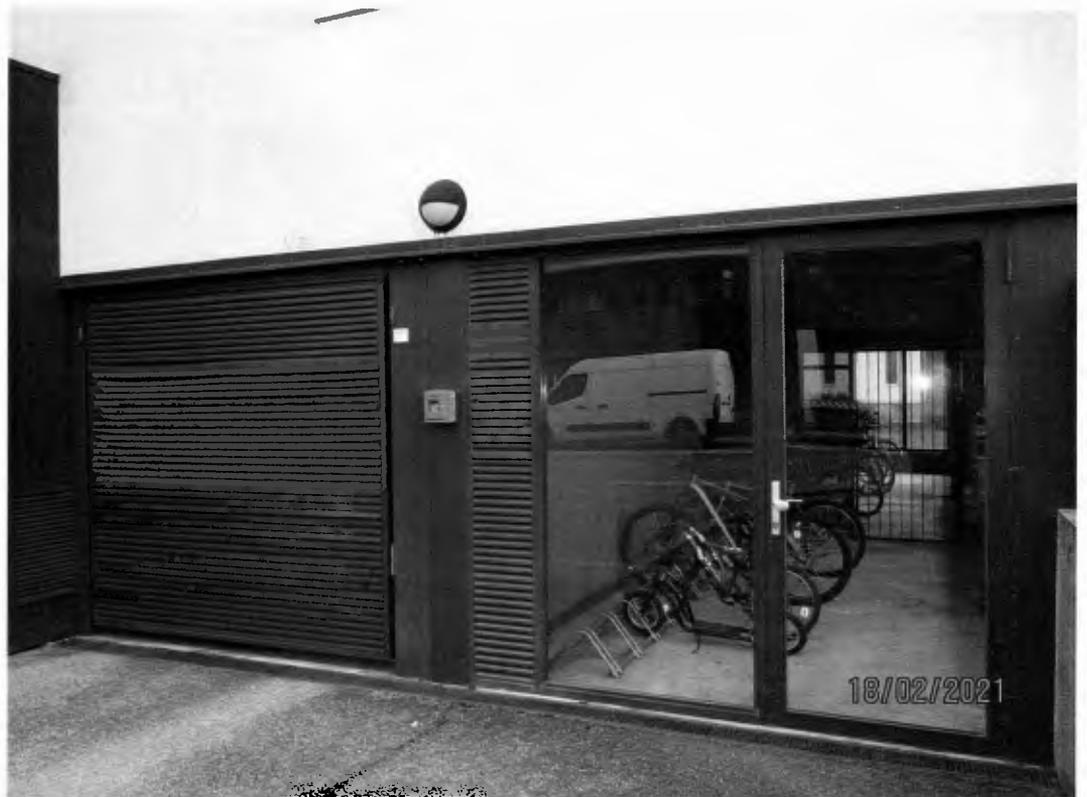
Photographie n°4 (Entrée garages et garages à vélos).

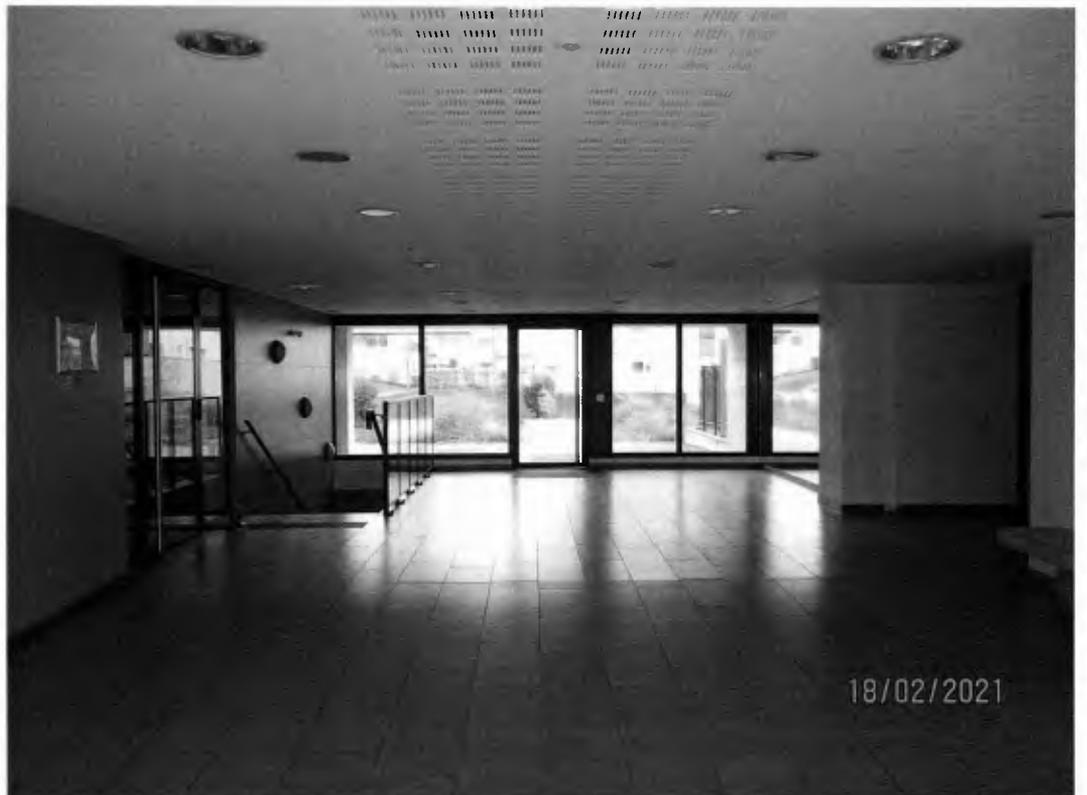
- Le hall d'entrée carrelé, les parois du hall d'entrée et le plafond sont en bon état général.
- Le bloc des boîtes aux lettres est en bon état général.

Photographie n°5 (Hall d'entrée).

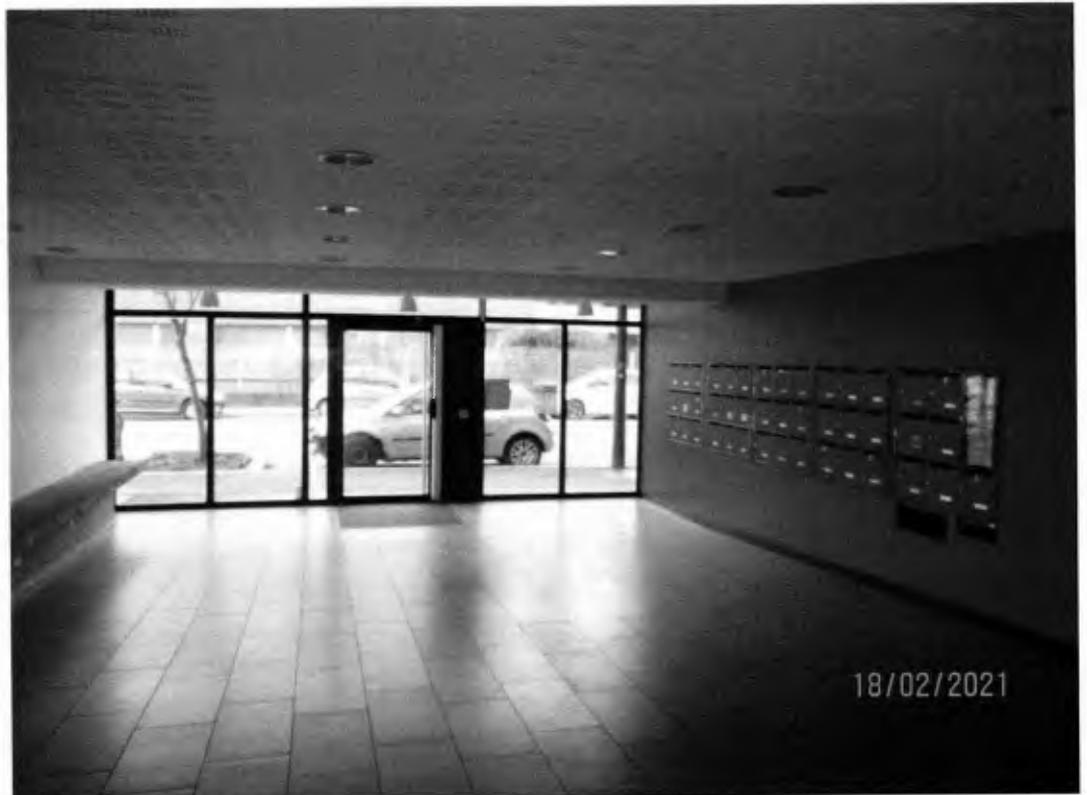
Photographie n°6 (Hall d'entrée).

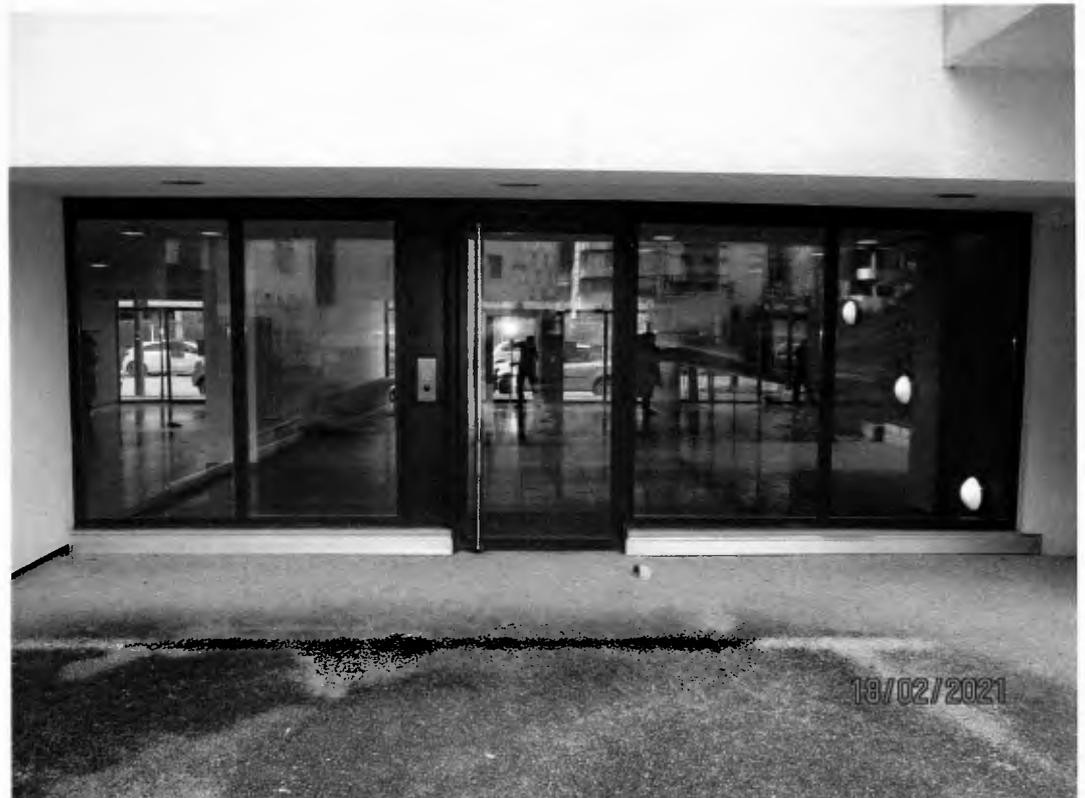
- Une porte d'accès est également présente côté espace vert, au Nord-Est, munie d'un digicode et d'un accès par badge.
- Les menuiseries et fermetures extérieures sont en bon état général.

Photographie n°7 (Entrée immeuble côté Nord-Est).

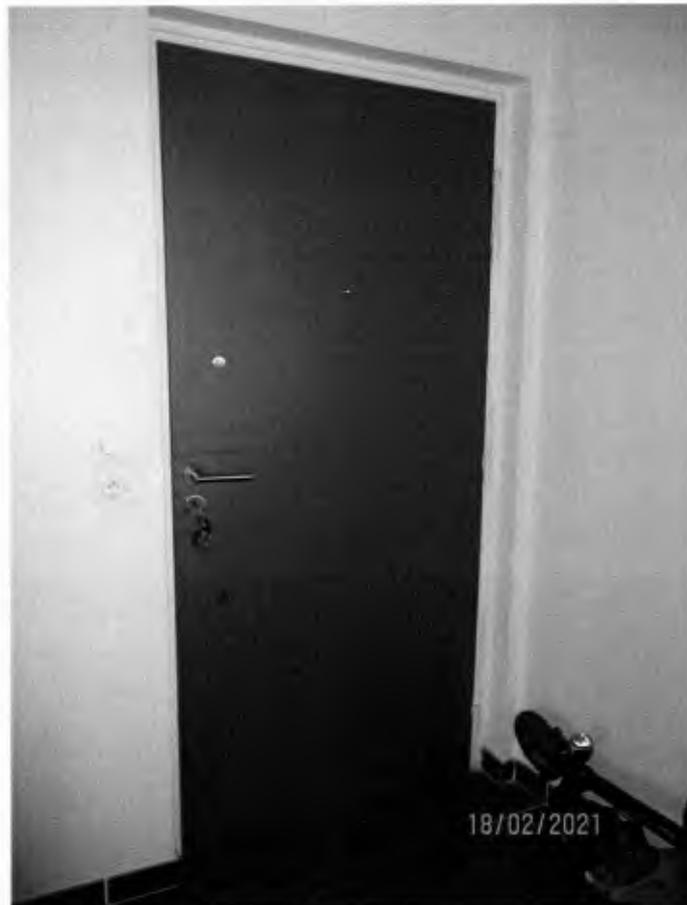
Photographie n°15.

- La porte d'entrée pleine, sécurisée, est équipée d'une serrure de sûreté multipoints et d'un judas optique.
- La porte d'entrée est en bonne état.
- La clef de la serrure de la porte d'entrée ouvre également tous les communs.

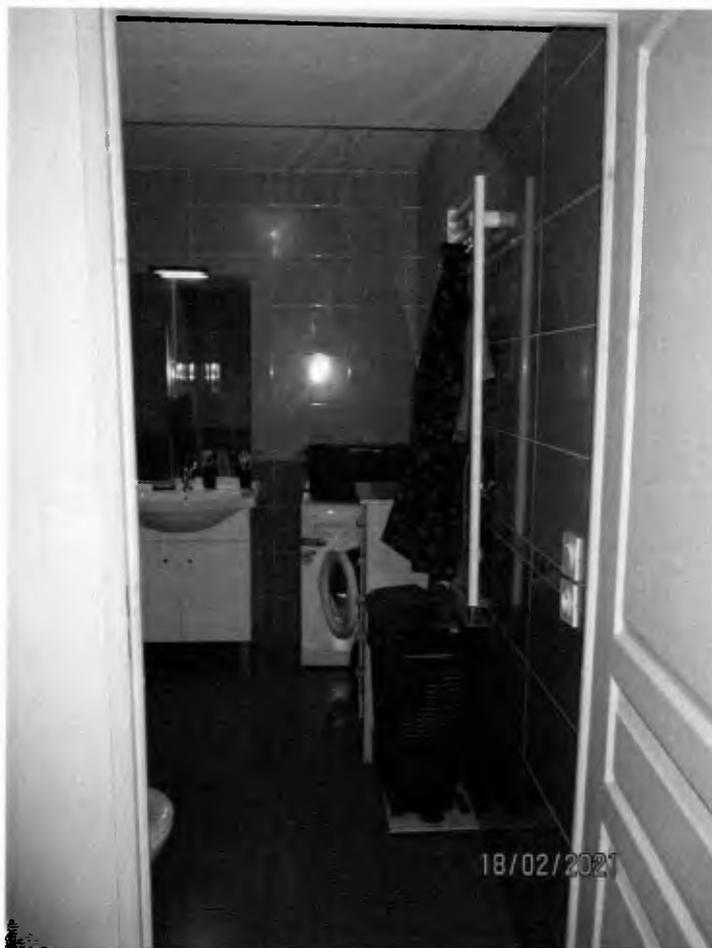
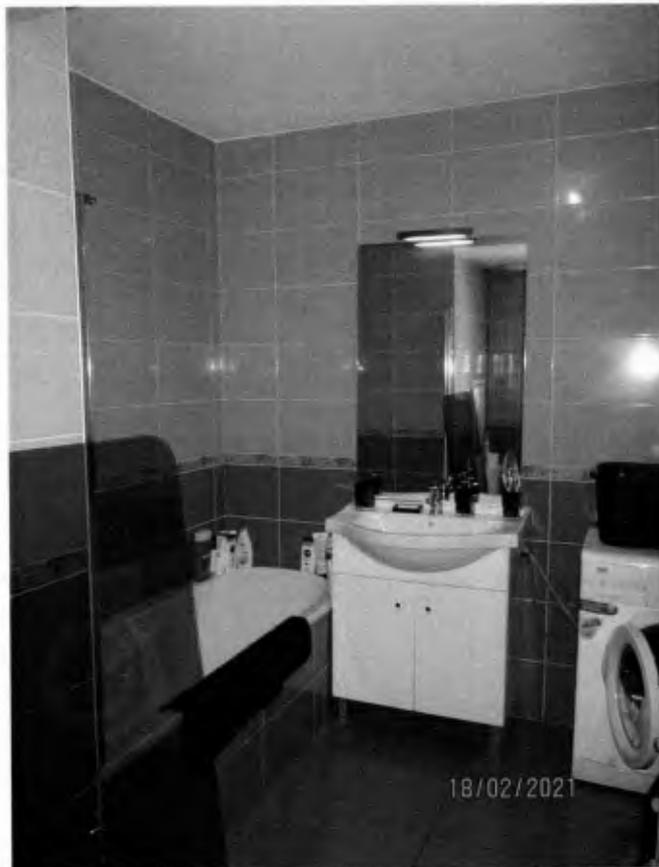
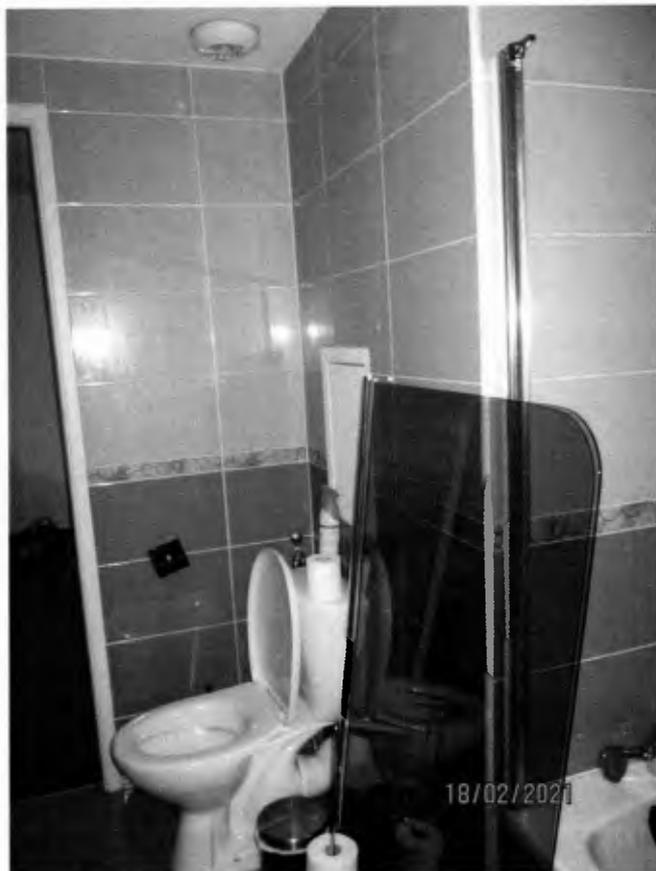
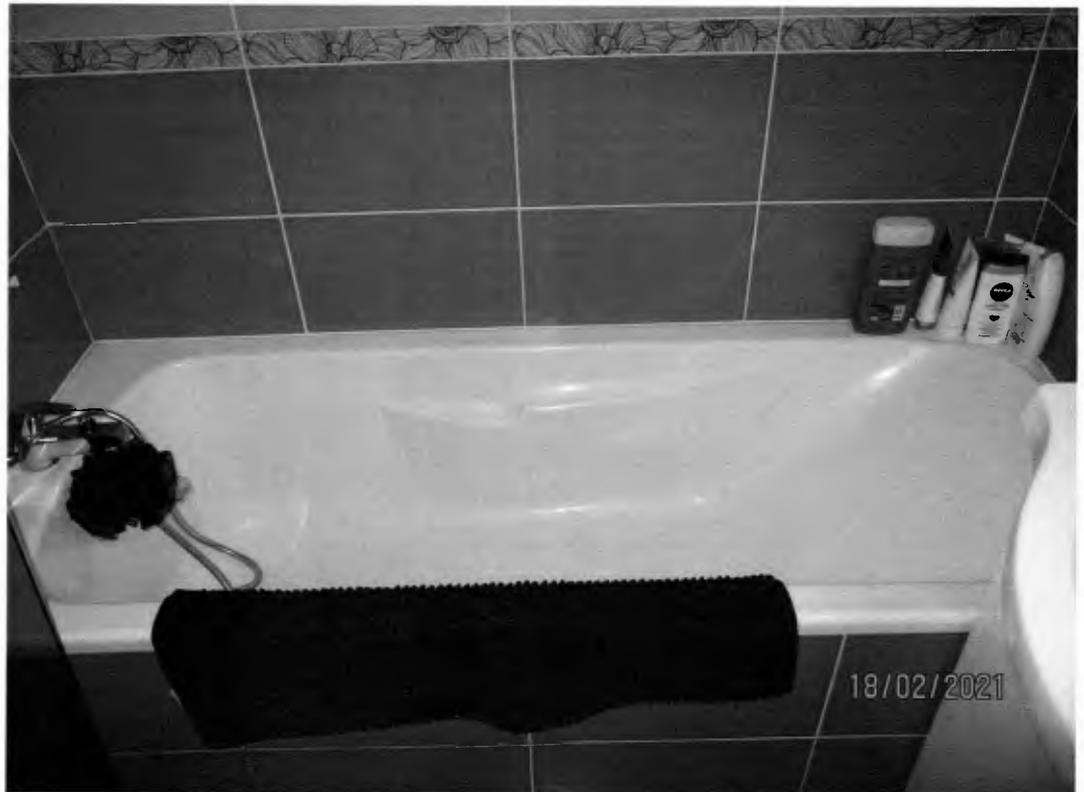
- Un pare-douche mural vitré, actuellement déposé au sol. Il m'est précisé par Madame DALLA PALMA Léa que le pare-douche sera réparé prochainement.
- Un sèche-serviettes mural émaillé blanc sans tête.

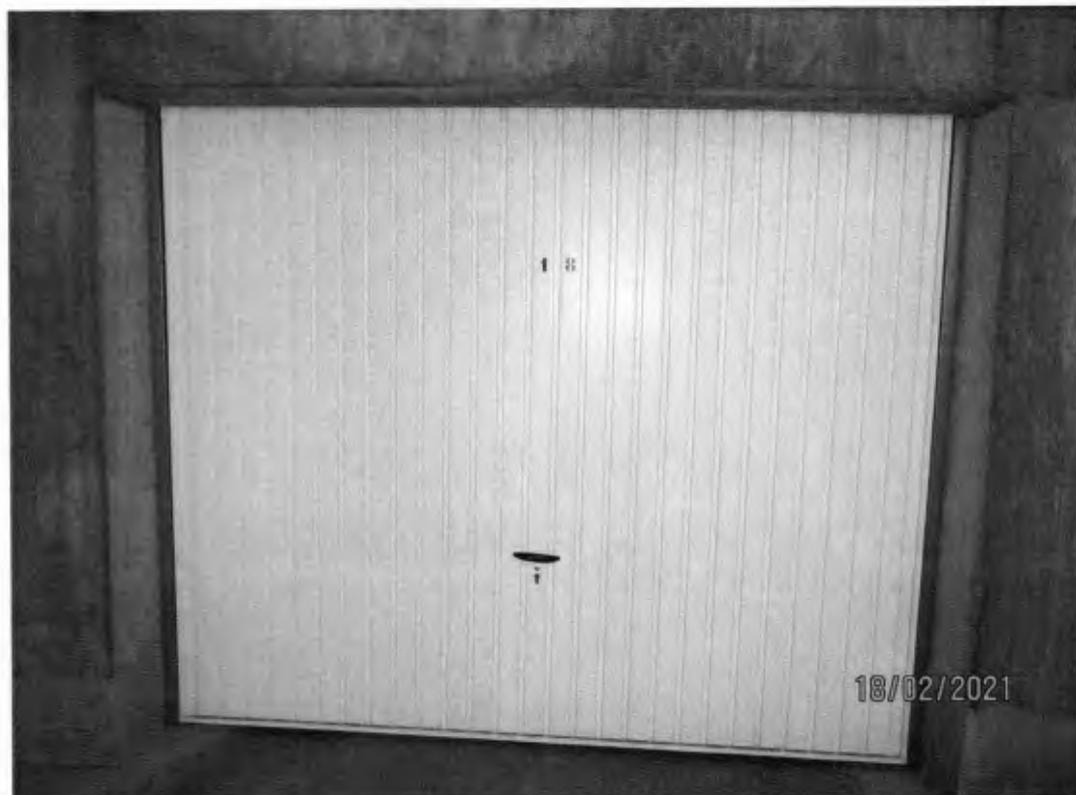
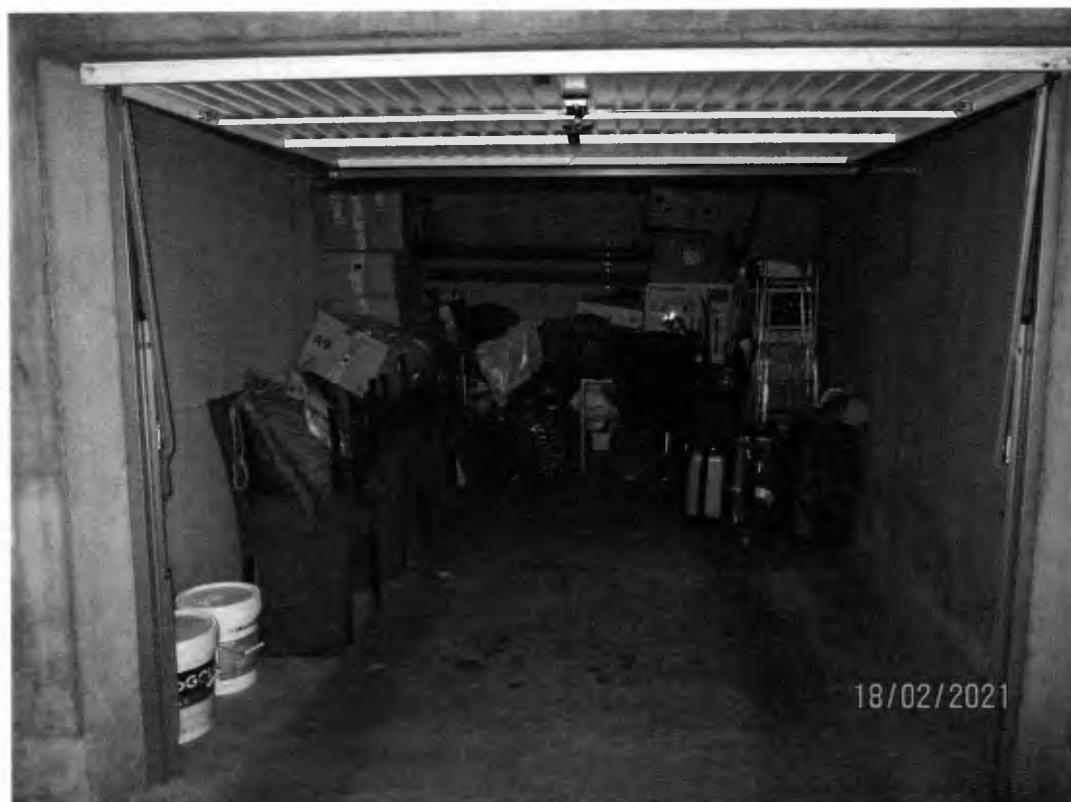
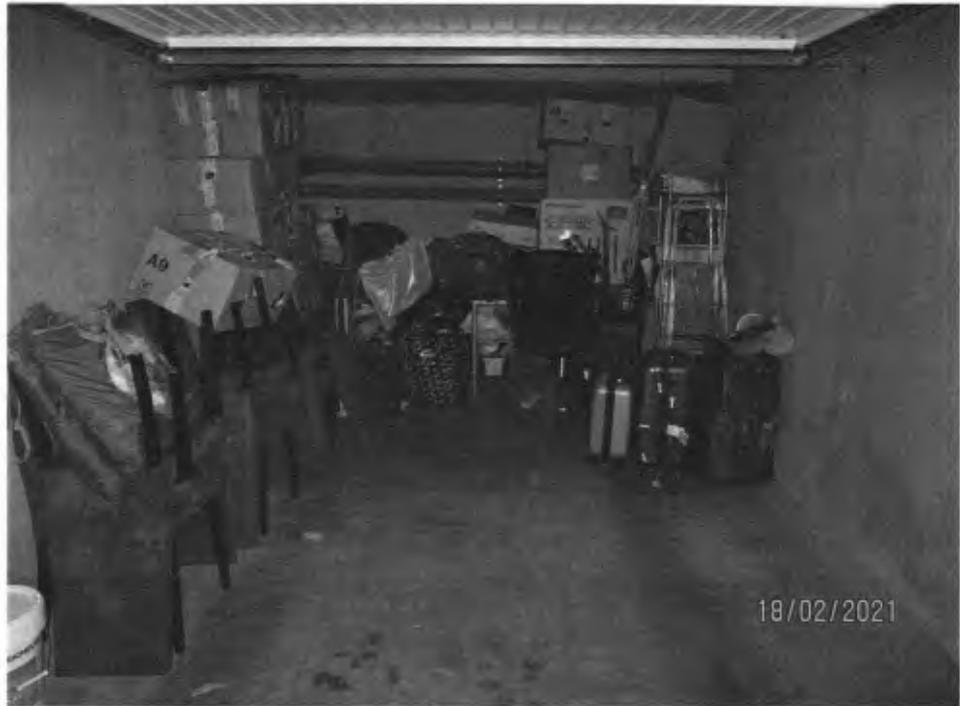
- La porte d'entrée de l'accès aux garages est motorisée, l'ouverture se fait à l'aide d'une télécommande.
- L'accès aux garages depuis le hall d'entrée de l'immeuble est assuré par une porte équipée d'une serrure centrale.
- La porte métallique peinte claire du garage n°18, basculante, est équipée d'une serrure centrale fonctionnelle.
- Le sol en ciment est à l'état brut, avec des taches.
- Les parois en ciment sont à l'état brut.
- Le plafond en ciment est à l'état brut.
