PROCES-VERBAL DESCRIPTIF D'UN IMMEUBLE SAISI

Affaire : SDC LES DOMAINES DE L'ARSELLE Vs/ Mme

Adresse : CHAMROUSSE (38410), Plateau de l'Arselle – lieudit Bachat-Bouloud

PV Descriptif du 02/03/2023

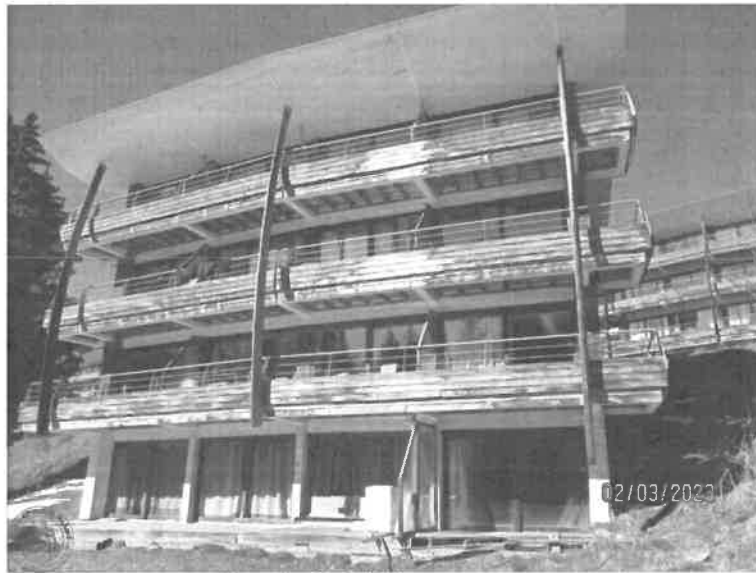
Photographie n°1. Façade Sud-Est.

- Le corps d'immeuble « Les Sorbiers D » est constitué de parois lambrissées en assez mauvais état général, avec un toit terrasse en assez bon état apparent.

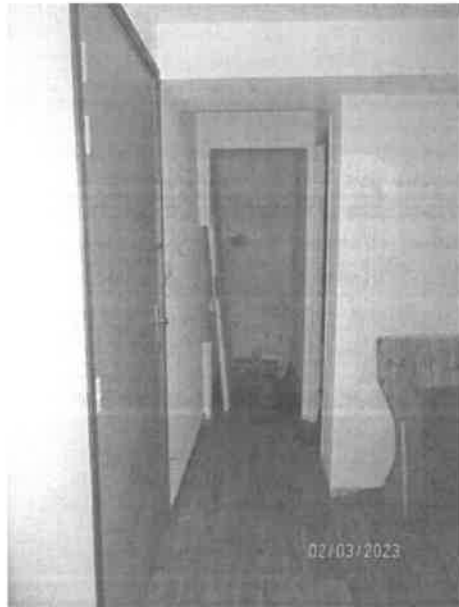
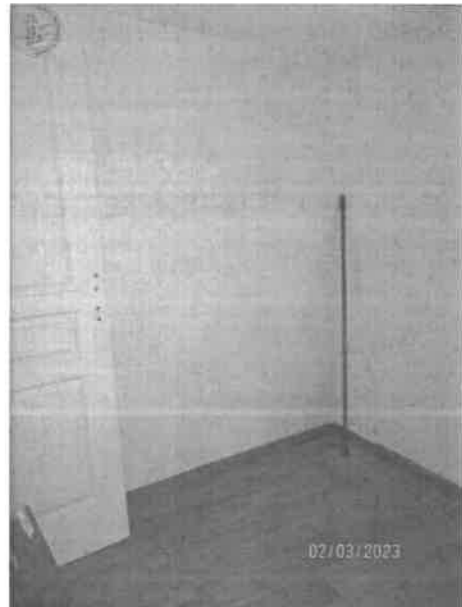
- Le sol est recouvert d'un linoléum clair en assez bon état, avec des taches.
- Les plinthes en bois verni sont à l'état d'usage, avec des traces noires en parties basses.
- Les parois crépies peintes claires sont en assez mauvais état général.
- Le crépi clair du plafond est en assez bon état apparent.
- Les luminaires et les prises ne sont pas en place.
- Un placard mural est présent contenant un chauffe-eau de type cumulus d'une contenance de 200 litres.
- Les parois du placard présentent des traces noirâtres de moisissure en parties basses.
- La porte pleine en bois peint clair du placard est sans poignée ni serrure.

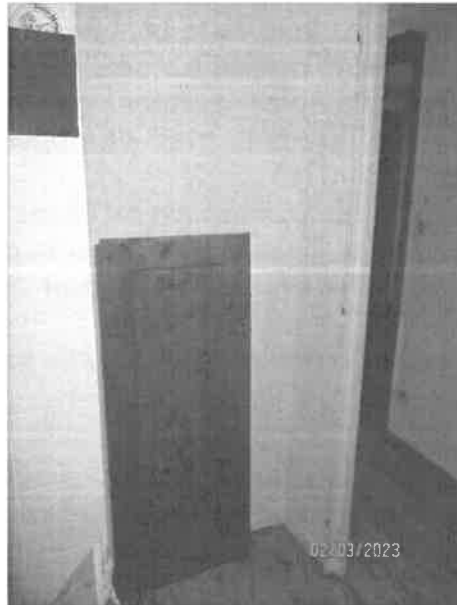
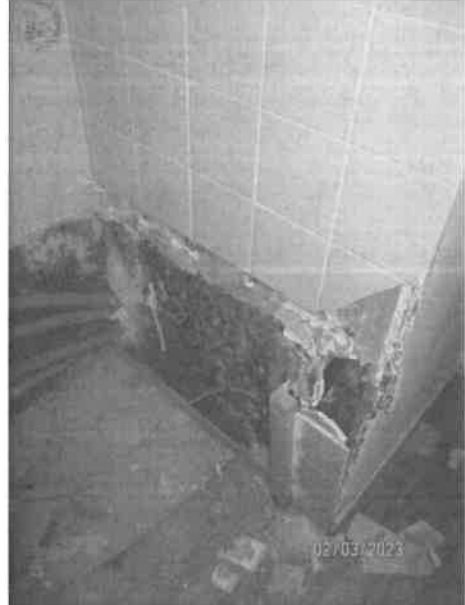
- Le sol est recouvert d'un linoléum clair en assez mauvais état, avec des taches.
- Les plinthes en bois peint gris sont en mauvais état général.
- Les parois crépies peintes claires sont en assez bon état général.
- Les faïences murales beige et marron sont en assez bon état général, à l'exception des parties basses qui présentent de la moisissure.
- Le crépi clair du plafond est en assez bon état apparent.
- Le luminaire, l'interrupteur et les prises ne sont pas en place.

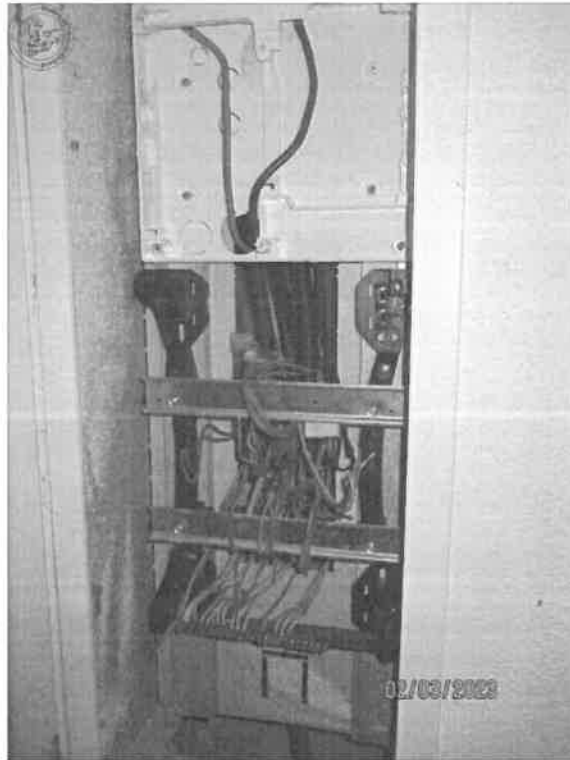
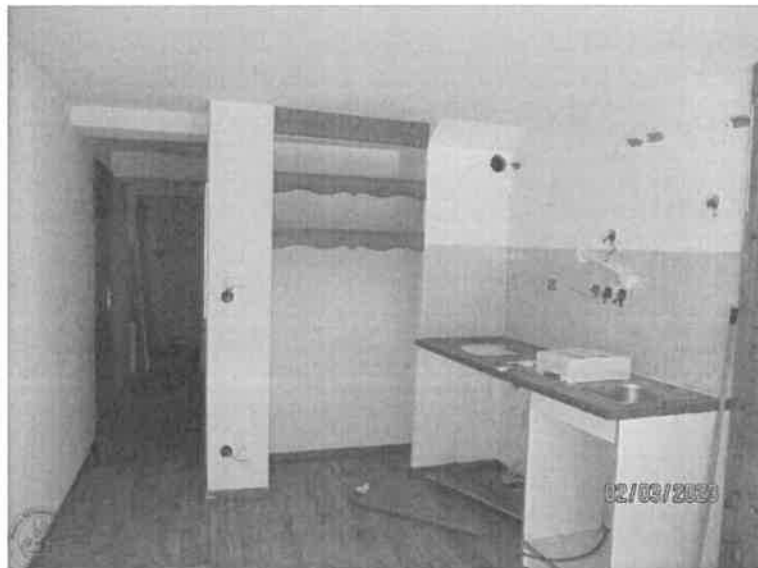
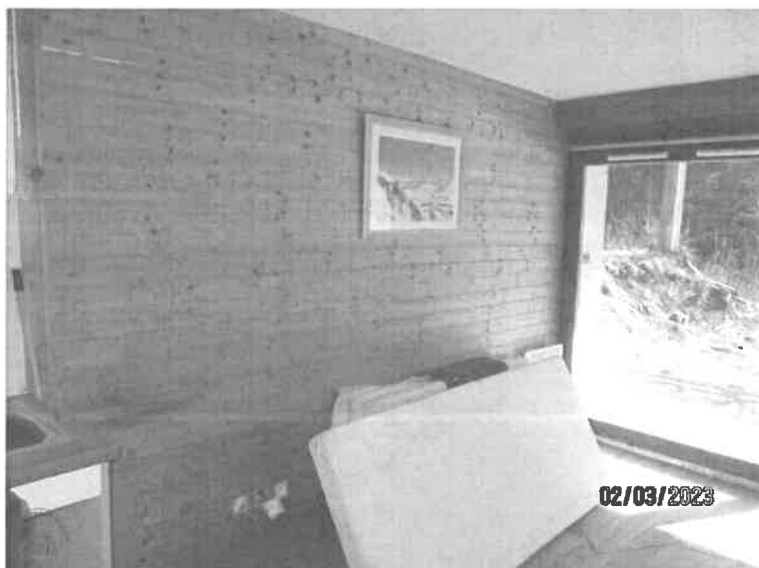
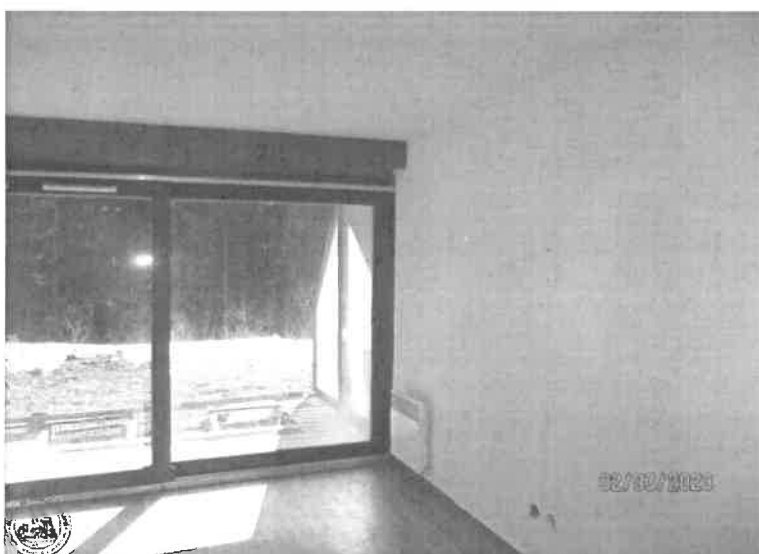
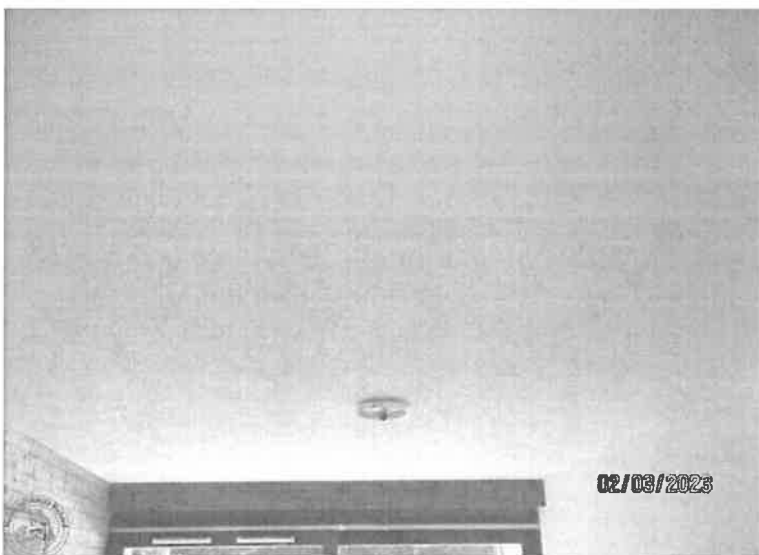
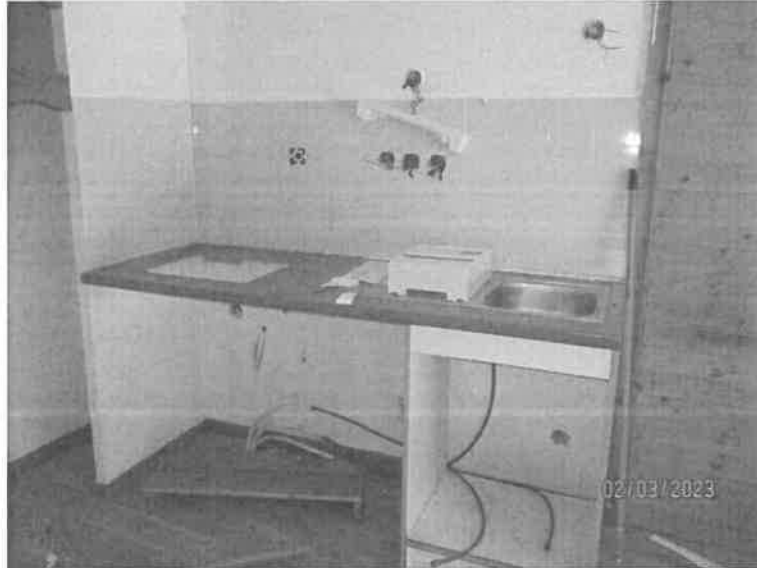
- Le sol est recouvert d'un linoléum clair en assez mauvais état, avec des taches, et des gonflements.
- Les plinthes en bois verni sont à l'état d'usage.

- Les écoulements et arrivées en eau seront à vérifier.
- Un placard mural sans porte avec deux étagères en bois verni, le tout en bon état apparent.
- Une baie vitrée à deux vantaux en bois verni, double vitrage, en assez mauvais état général, gonflée par l'humidité, sans serrure de fermeture, et un parciose décollé à droite.

- Le luminaire, les interrupteurs et les prises électriques ne sont pas en place.
- Deux convecteurs électriques muraux.
- Une terrasse devant la baie vitrée en très mauvais état général.

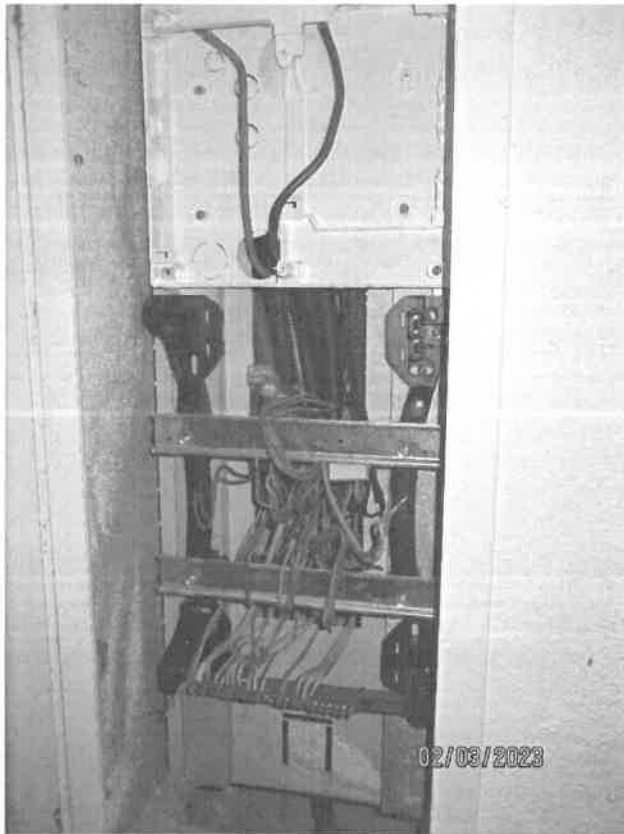
Coffret électrique hall entrée

- L'accès est direct depuis le hall d'entrée.
- En entrant à gauche, un coffret mural avec une porte métallique, contenant un support pour appareillage électrique, sans aucun appareillage. Aucune alimentation en énergie électrique n'a été décelée.

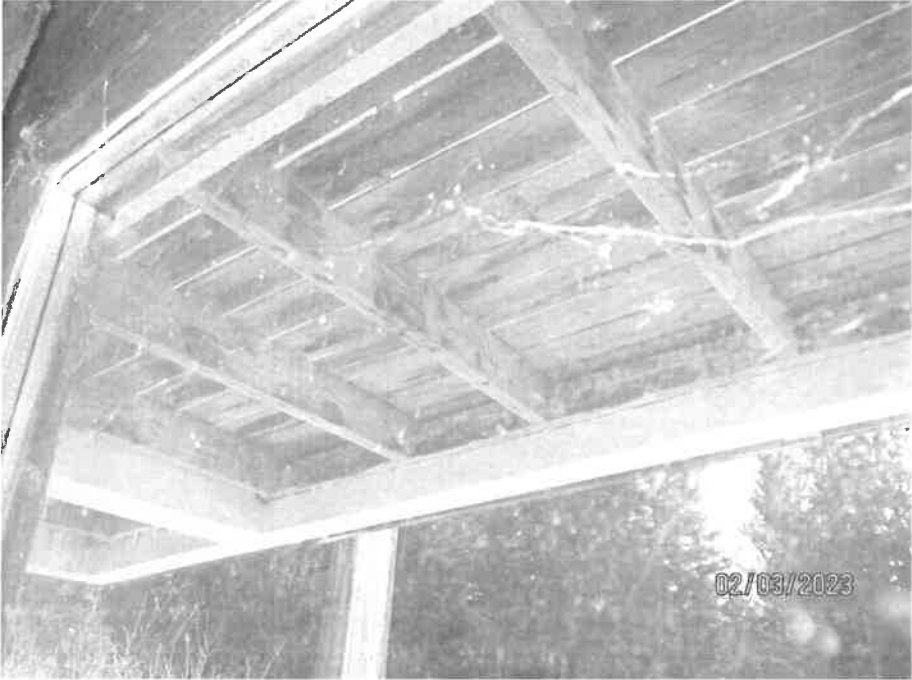
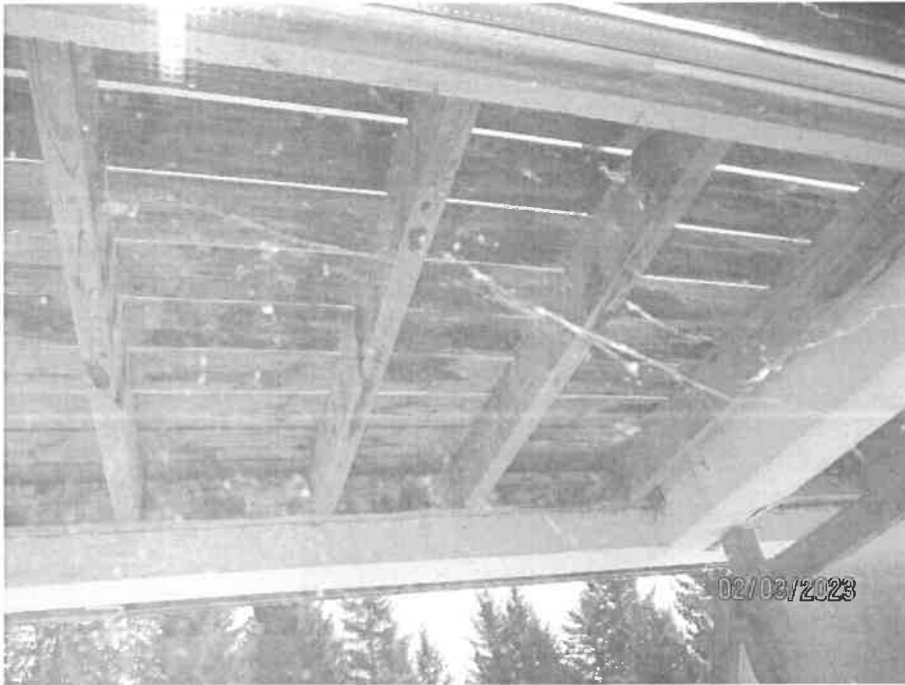
Plafond terrasse (sous face balcon supérieur)

- La sous face du balcon supérieur en bois est à l'état brut.
