# **PROCES-VERBAL DESCRIPTIF D'UN IMMEUBLE SAISI**

**Affaire : SDC LES GEAIS Vs/**

**Adresse : 17, rue de l'Ecureuil, 38130 ECHIROLLES**

**PV Constat du 13/09/2024**

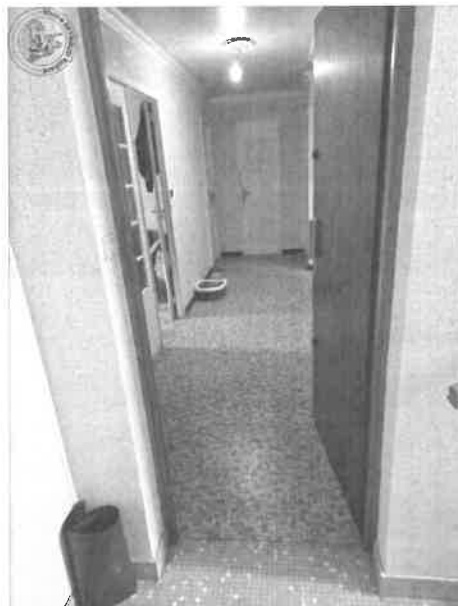
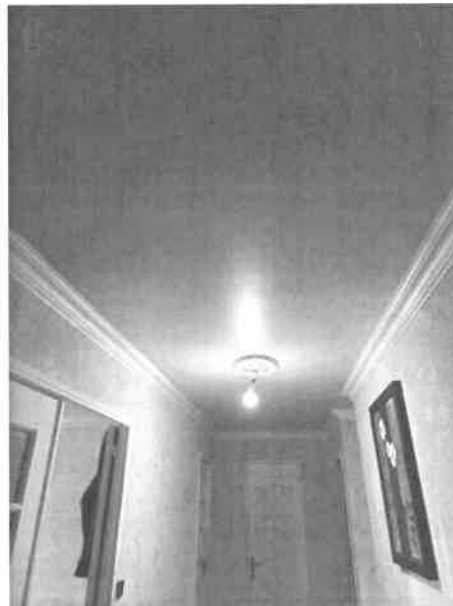
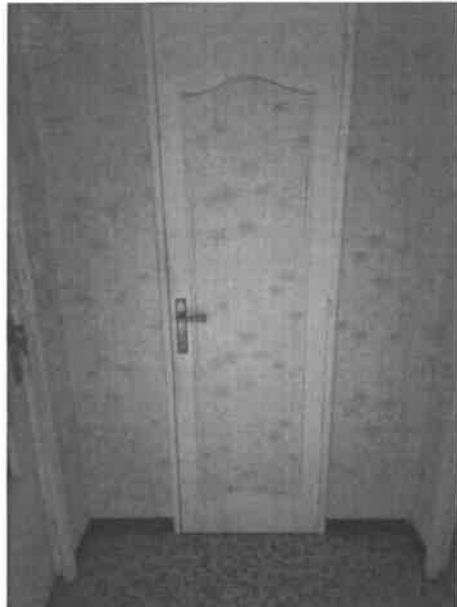
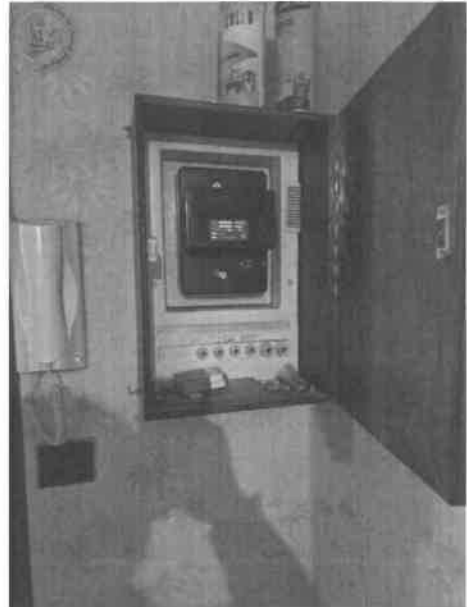
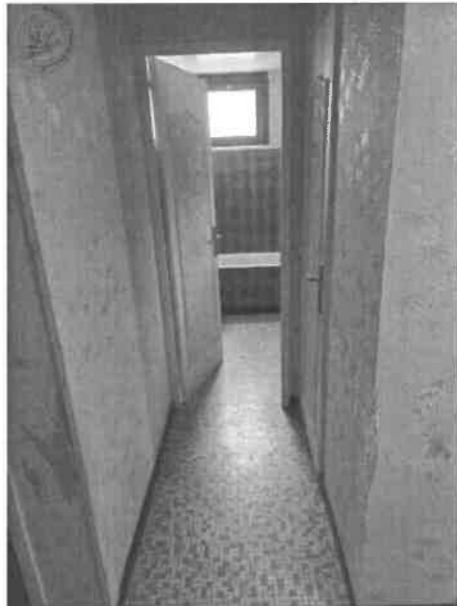
Les parois tapissées sont en assez mauvais état apparent, avec des traces et des griffures.

Un coffret mural avec porte contenant un disjoncteur électrique et des fusibles électriques à cartouche, le tout vétuste.

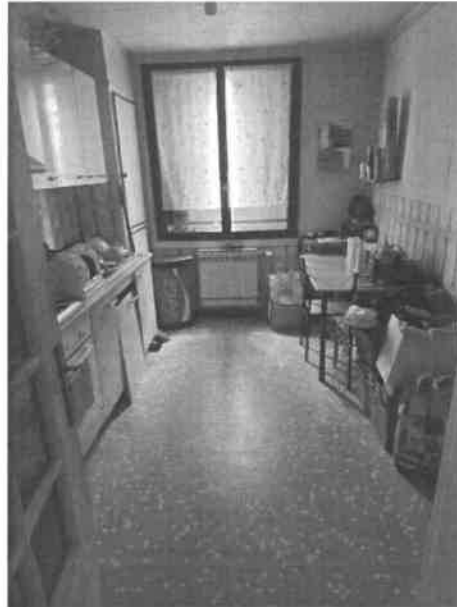
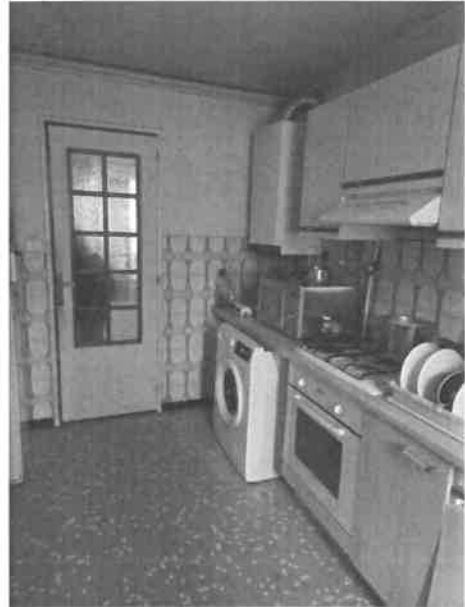
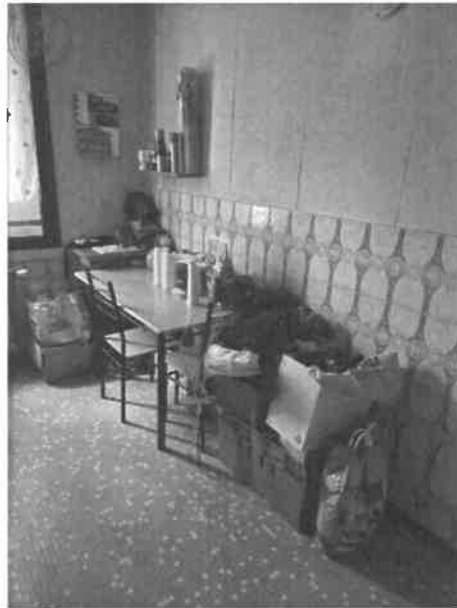
Une porte d'entrée à petits carreaux et bois peint clair en mauvais état apparent, avec une simple poignée.

La tapisserie murale en partie haute est en assez mauvais état, avec de nombreux décolllements.

Le plafond tapissé est en assez bon état, avec de nombreux décolllements.

Un évier à un bac, un saucier et un égouttoir en résine mouchetée beige avec un robinet mitigeur, le robinet est en très mauvais état apparent.

Un placard mural avec une porte en bois peint clair en partie haute avec deux étagères en mauvais état apparent, et une porte en partie basse en mauvais état apparent.

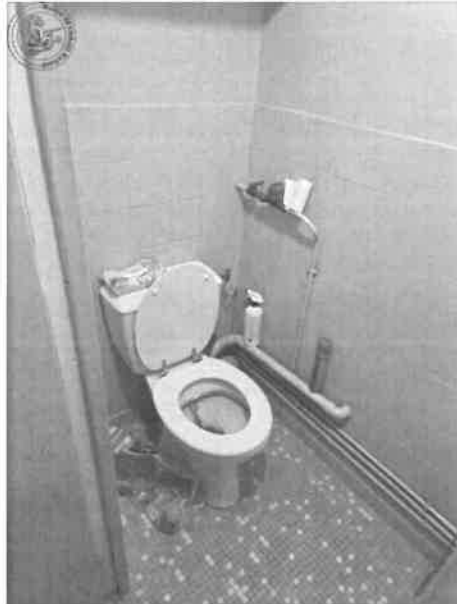
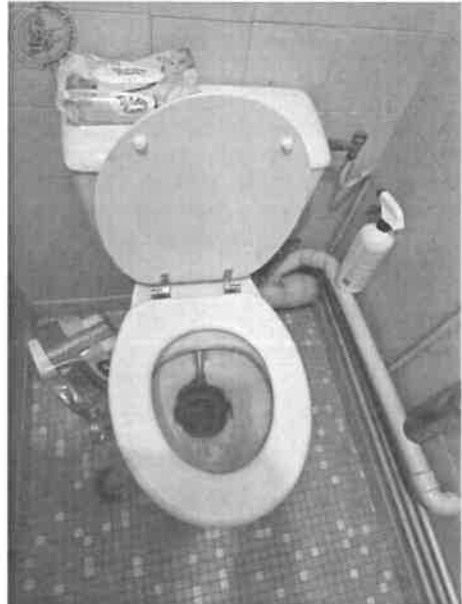
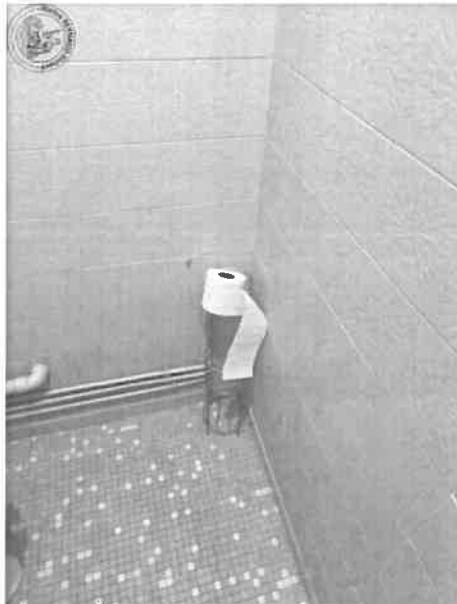
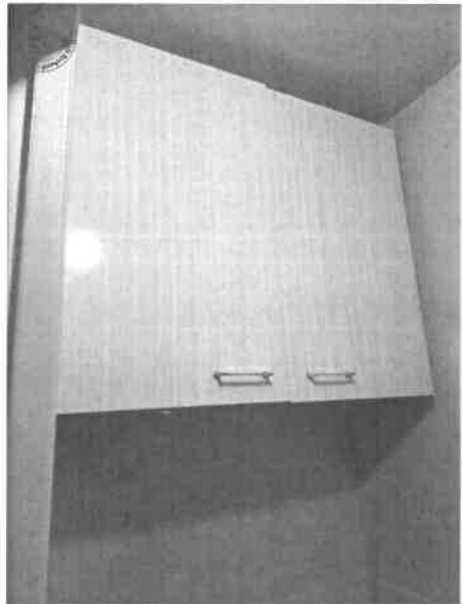
Une porte pleine en bois peint clair en assez mauvais état apparent, avec une condamnation centrale.

Les parois avec une toile de verre peinte de couleur claire présentent des traces et des auréoles par transparence.

Le plafond avec une toile de verre peinte de couleur claire présente des taches.

Une cuvette de WC en émail blanc avec chasse basse et double abattant en mauvais état général.  
Un compteur d'eau froide.  
Un interrupteur électrique.

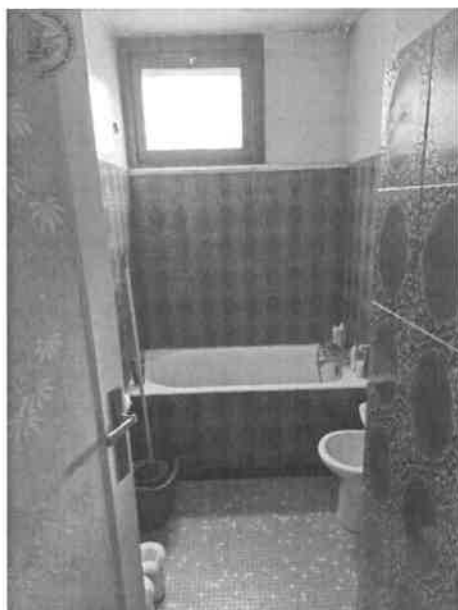
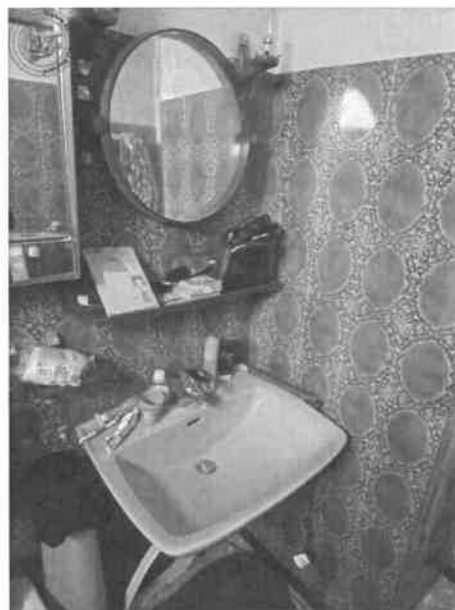
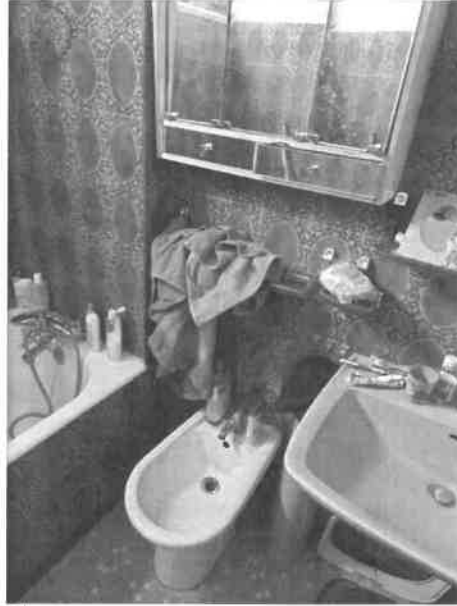
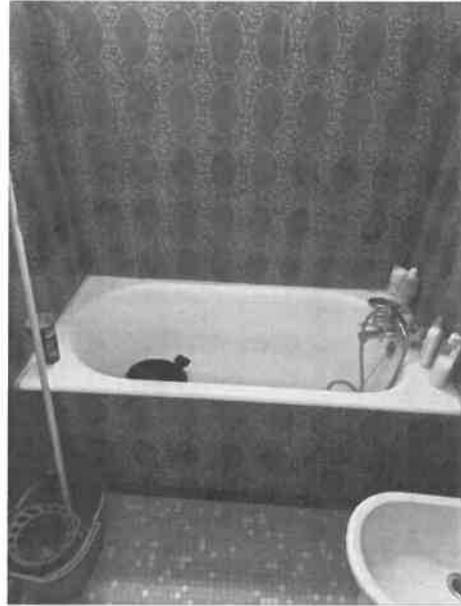
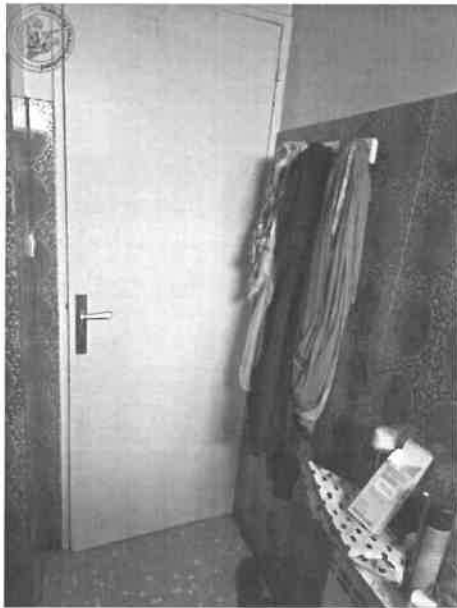
Une porte pleine en bois peint clair en assez mauvais état apparent, avec une condamnation centrale difficilement fonctionnelle.  
Le sol carrelé mosaïque multicolore est en bon état, avec des taches.  
Les plinthes carrelées noires sont en bon état,  
Les faïences murales bleues sont en bon état apparent.  
Les parois peintes de couleur claire présentent des salissures et des écailles.  
Une patère murale à trois têtes.

Le plafond peint de couleur claire présente des taches et des écailles.  
Un vasistas en bois verni, simple vitrage martelé, à l'état d'usage.  
Un bidet émaillé blanc à l'état d'usage.  
Une armoire de toilette murale avec vitrages miroirs, en mauvais état.  
Un lavabo en émail bleu, ancien, avec robinet mitigeur et bonde, en assez mauvais état apparent, la colonne émaillée bleue est décalée.  
Une tablette en matière plastique bleue en mauvais état.  
Un miroir mural rond à l'état d'usage.  
Deux appliques murales à une lampe.  
Un porte-serviettes mural en matière plastique bleue.  
Un porte savon mural en matière plastique bleue.  
Une baignoire émaillée blanche, ancienne, avec un robinet mélangeur, flexible de douche et douchette, le tout en mauvais état, avec un joint périphérique en mauvais état, moisi par endroits.  
Un interrupteur électrique.  
Une prise électrique.  
Un radiateur de chauffage central métallique peint clair équipé d'un simple robinet.

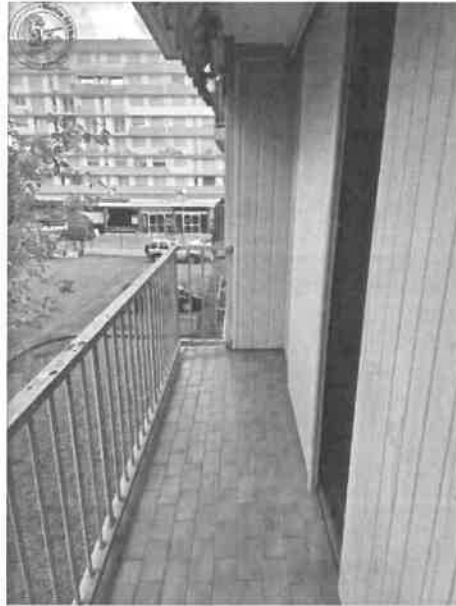
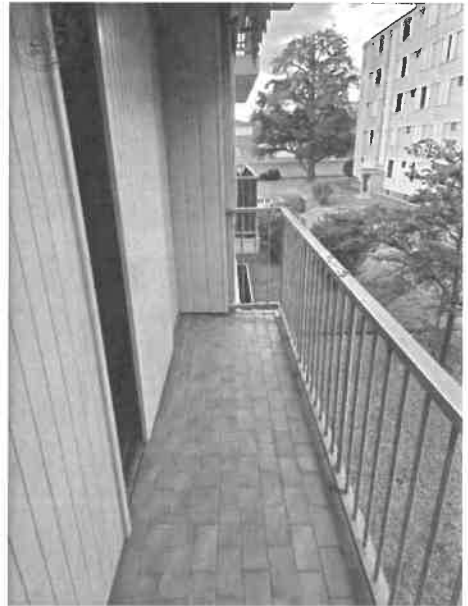
**BALCON :**

Un garde-corps métallique peint clair en bon état, avec de nombreuses écailles et traces de rouille.

Un store banne motorisé avec une toile de couleur claire, fortement tachée, piquée.

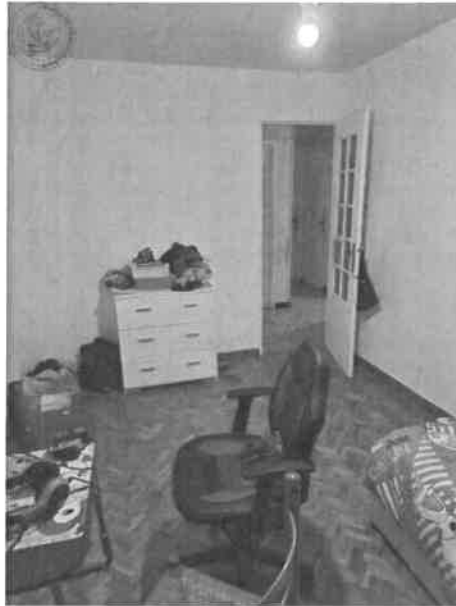
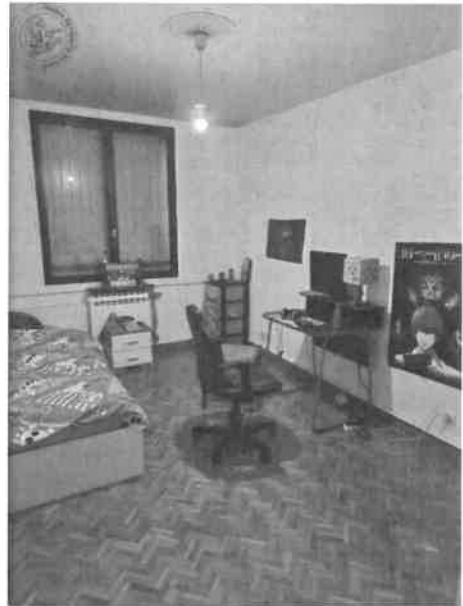
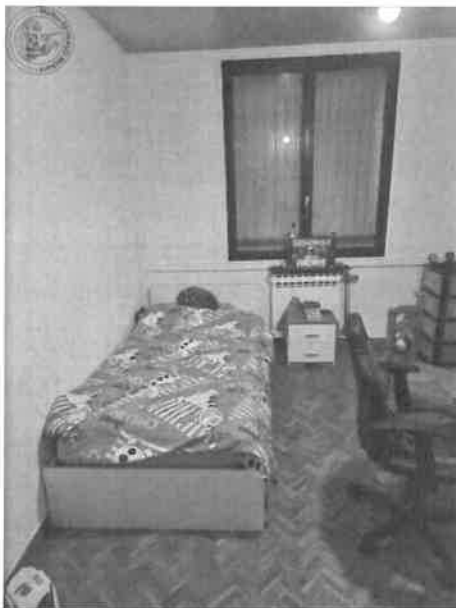
Une porte d'entrée en bois peint clair, vitrée à petits carreaux, dont un carreau est cassé, est en assez mauvais état.

Le plafond peint clair est en mauvais état apparent, terni.
