PROCES-VERBAL DESCRIPTIF D'UN IMMEUBLE SAISI

Constitué à l'effet de poursuivre la Saisie-Immobilière de biens immobiliers sis sur la commune de CHAMROUSSE (38410), 500 rue des Chardons Bleus, dans un ensemble immobilier dénommé ECRIN DES NEIGES, cadastré section BB numéro 47 et plus particulièrement les lots 629, 646, 690, appartenant à

**Adresse : 500, route des Chardons Bleus, 38410 CHAMROUSSE
PV DESCRIPTIF du 10/06/2024**

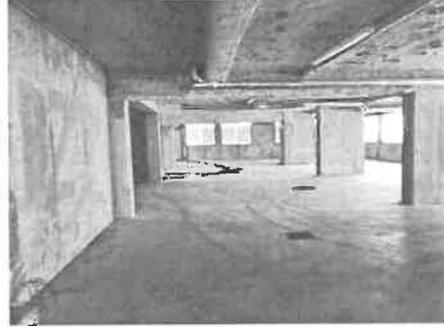
- Les places de parking en sous-sol sont avec un sol en ciment brut.
- Les marquages au sol sont peu visibles ou inexistant.
- Les parois sont en ciment brut avec en partie hautes un plexiglass en fermeture.
- La dalle centrale d'accès aux places de parking présente des fissures.
- Le plafond est en ciment brut.

Photographie n°33 : Vue d'ensemble

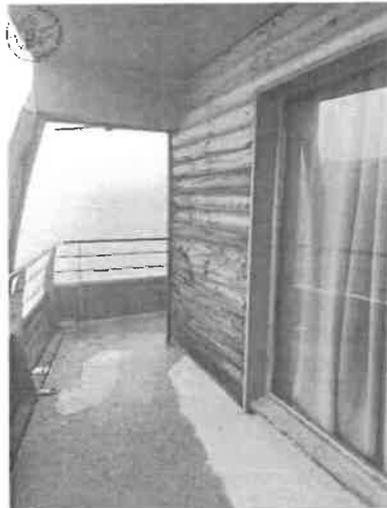
- Les parois en ciment brut sont en bon état.
- Les parois lambrissées vernies côté Sud sont en assez bon état, blanchies.
- Les parois lambrissées vernies côté Ouest sont en assez mauvais état, noircies.

Photographie n°68 : Côté Sud

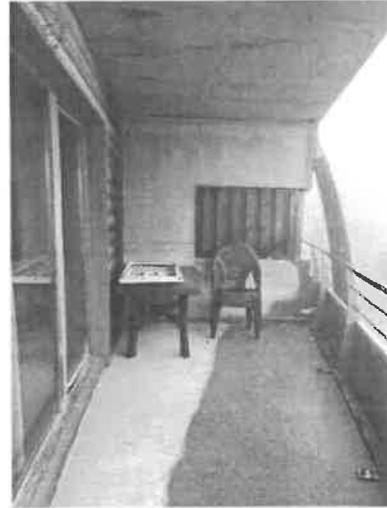
Photographie n°69 : Côté Sud

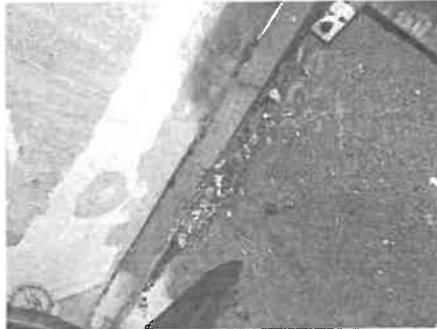
- La poutre en bois verni en soutient de la toiture, à l'angle Sud-Ouest est en mauvais état.
- La partie maçonnerie à l'angle Sud-Est présente des fissures.

Photographie n°70 : Côté Sud-Est

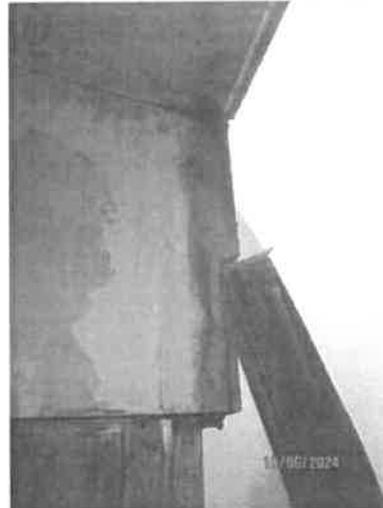
Photographie n°71 : Angle Sud-Est

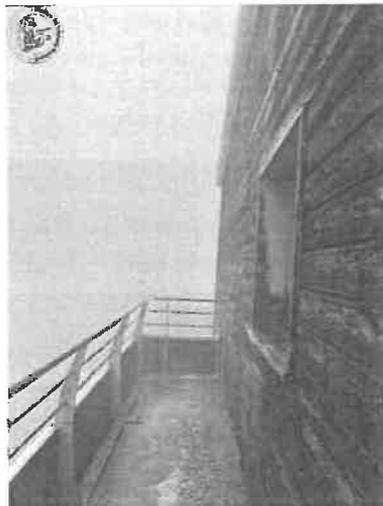
- La partie maçonnerie à l'angle Sud-Ouest présente des fissures.
- Les planches de rive côté Ouest sont en mauvais état.
- Le balcon présente une table de jardin verte, quatre chaises assorties et un fauteuil bain de soleil, le tout usagé.

Photographie n°72 : Côté Ouest

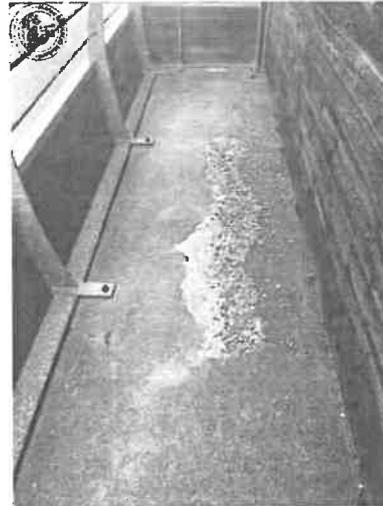
Photographie n°73 : Côté Ouest

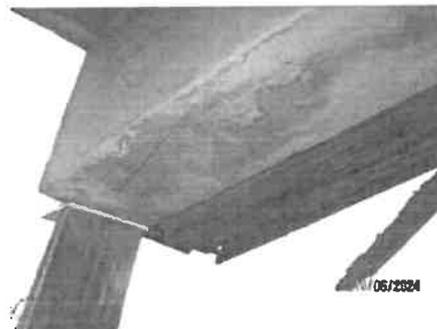
Photographie n°74 : Angle Sud-Ouest

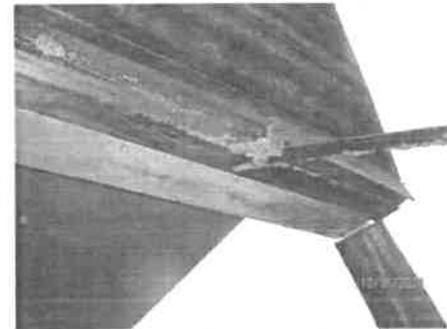
Photographie n°75 : Angle Sud-Ouest

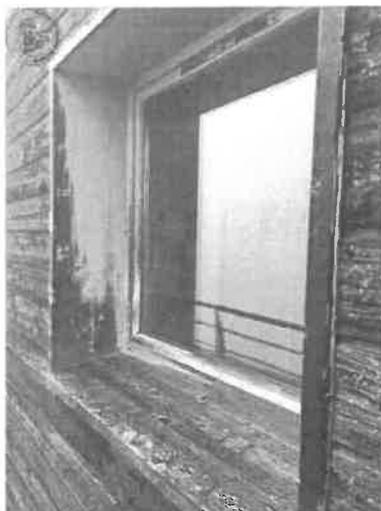
- L'appui de fenêtre extérieur, les deux tableaux et le linteau de la fenêtre exposée Ouest sont en mauvais état.
- Un garde-corps métallique en bon état, avec en partie basse des lambris verni en assez bon état apparent.

Photographie n°76 : Fenêtre exposée Ouest
