Dossier N° V126449.00

PROCÈS VERBAL DESCRIPTIF du 25 Novembre 2020

PROCÈS VERBAL DESCRIPTIF

Atteste m'être transporté **ce Mercredi 25 Novembre 2020** à 11 H 00, sis 33 Rue Vimaine à VIENNE (38200), où étant, je retrouve Monsieur KÉLÉCHIAN, Monsieur FERNANDES ainsi que les deux Témoins requis Madame X et Monsieur Y. J'ai également fait appel à VIENNE CONDRIEU AGGLOMÉRATION afin de satisfaire aux exigences du Contrôle de raccordement au réseau d'assainissement. La personne en charge des Contrôles m'indique que l'immeuble a fait l'objet d'un Diagnostic en Février 2020 et qui s'avère conforme. Le Contrôle n'étant pas obsolète, il m'adresse celui-ci en copie laquelle sera annexée au présent procès-verbal.

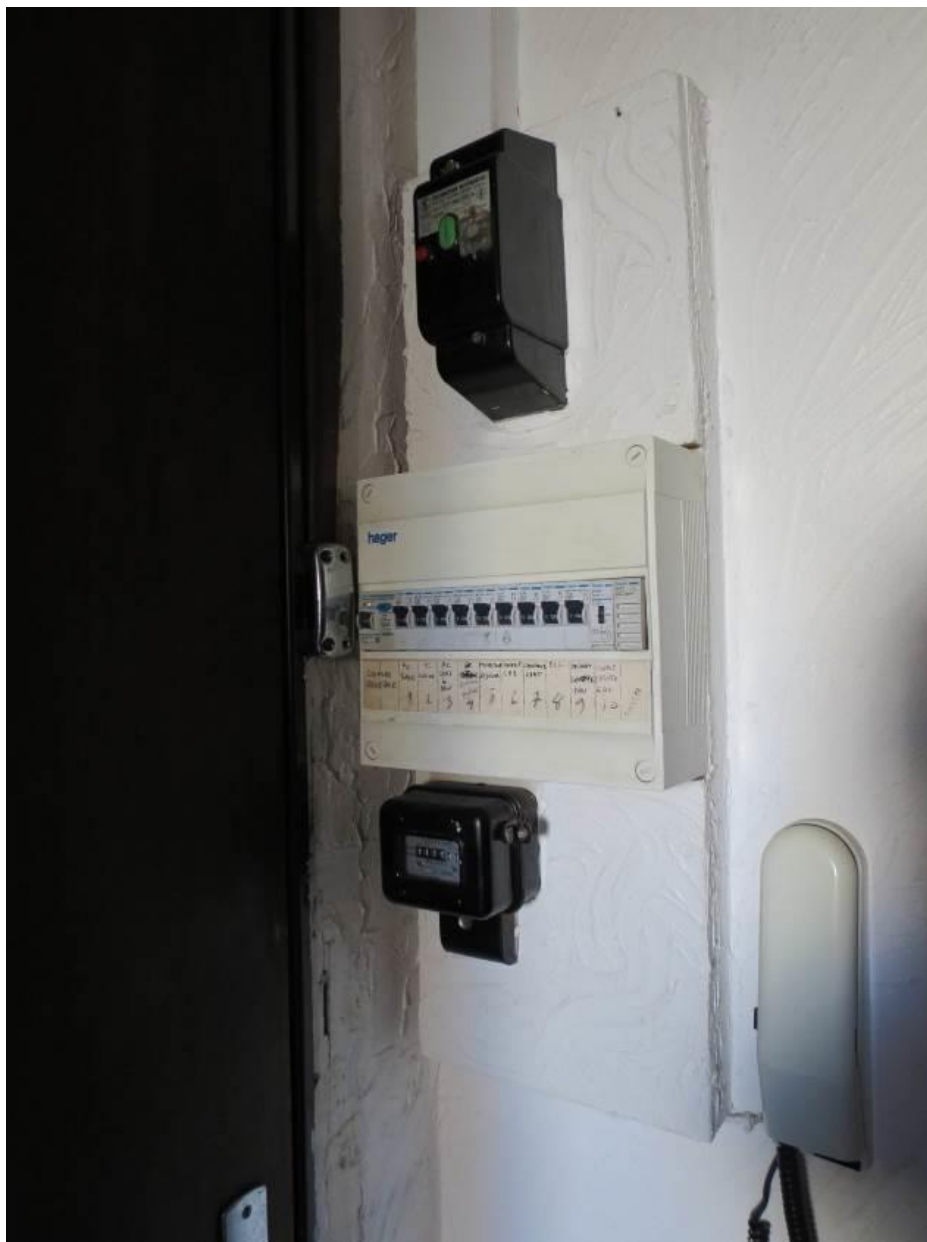
Immédiatement à gauche de la porte je constate la présence d'un ancien compteur électrique ainsi qu'un tableau de disjoncteur et d'un interphone.

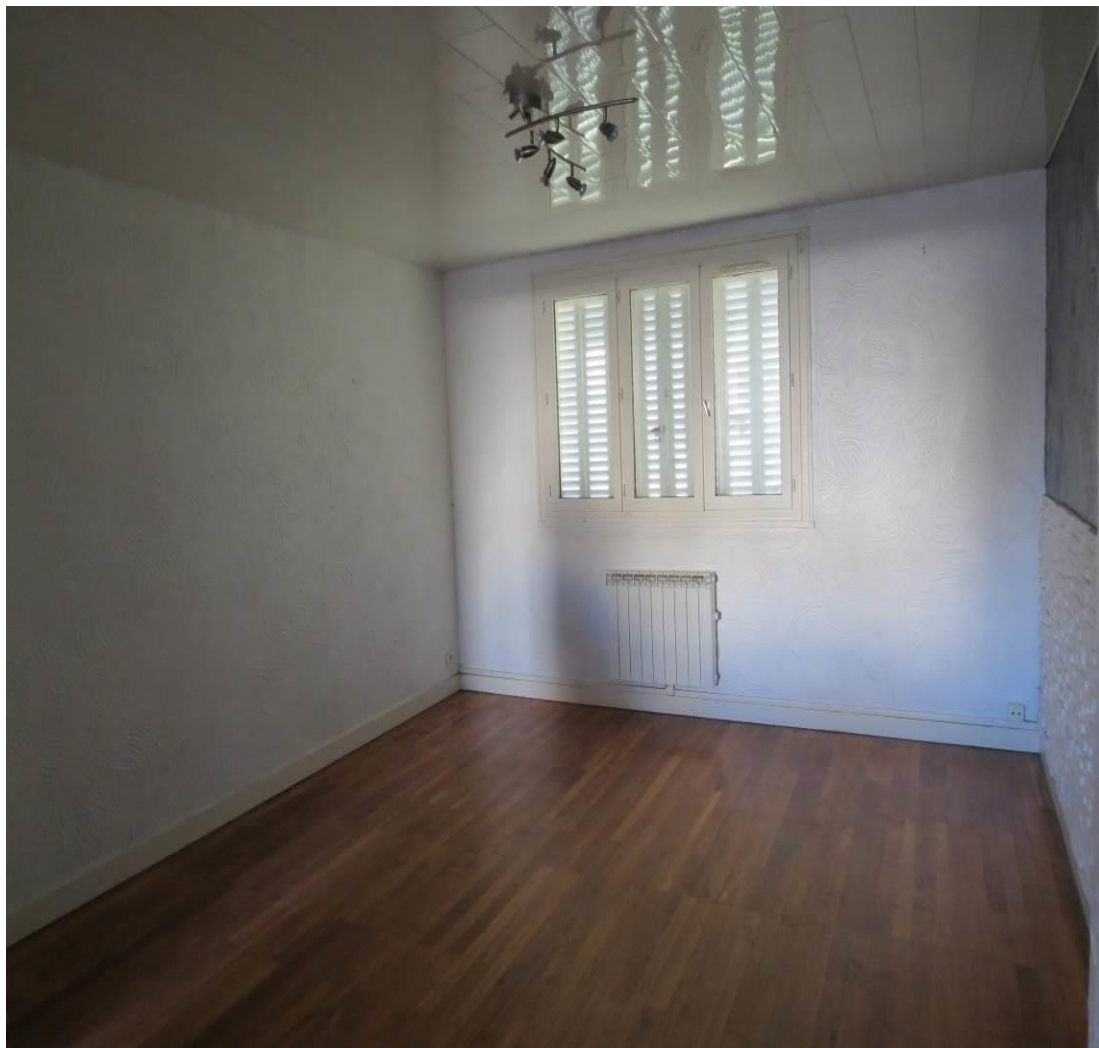
Le sol se compose d'un parquet en bon état, les murs sont pour la partie basse pourvus d'un parement style pierres présentant de nombreux décolllements.

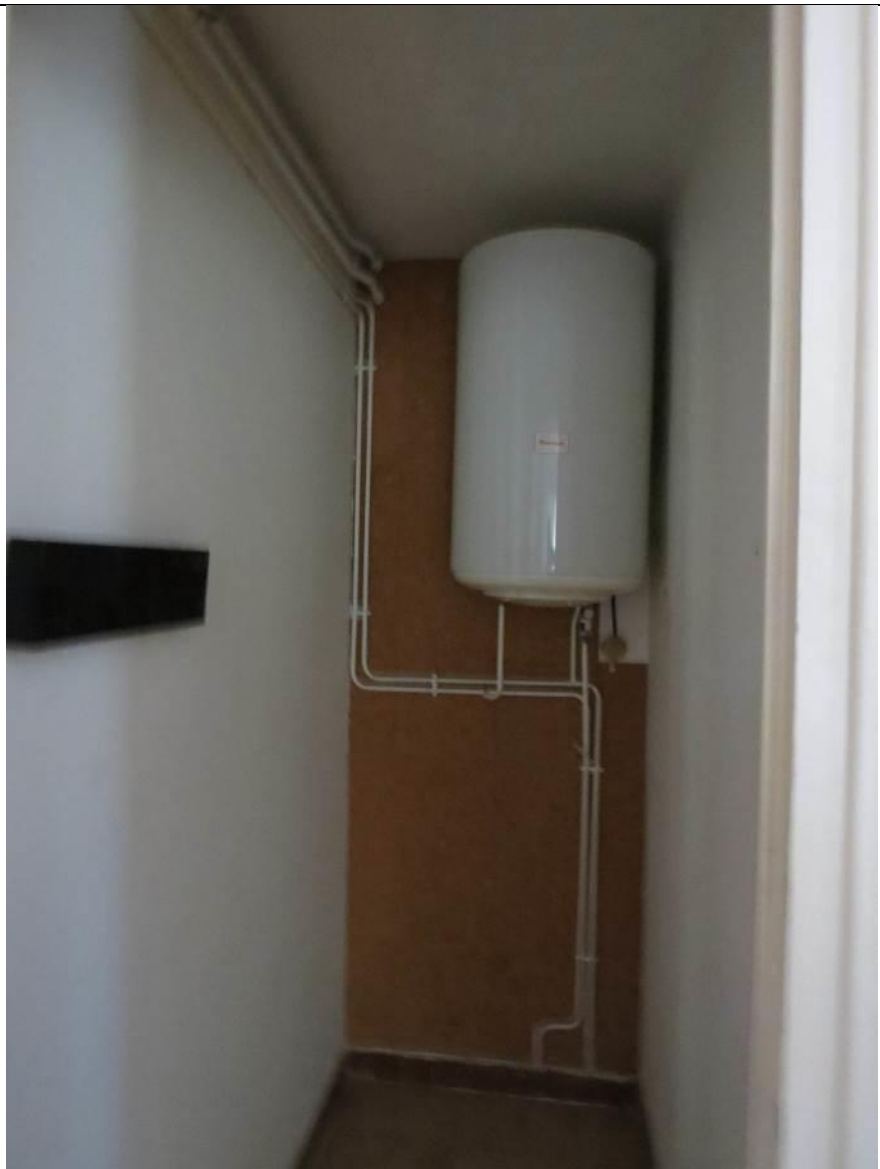
Au fond de celui-ci je constate la présence d'un cumulus d'environ cent litres.
