PROCES-VERBAL DE DESCRIPTION DES LIEUX

Article R 322-1 du Code des Procédures Civiles d'Exécution

L'immeuble en question est situé 6 B chemin du Drac, NOTRE-DAME-DE-COMMIERS.

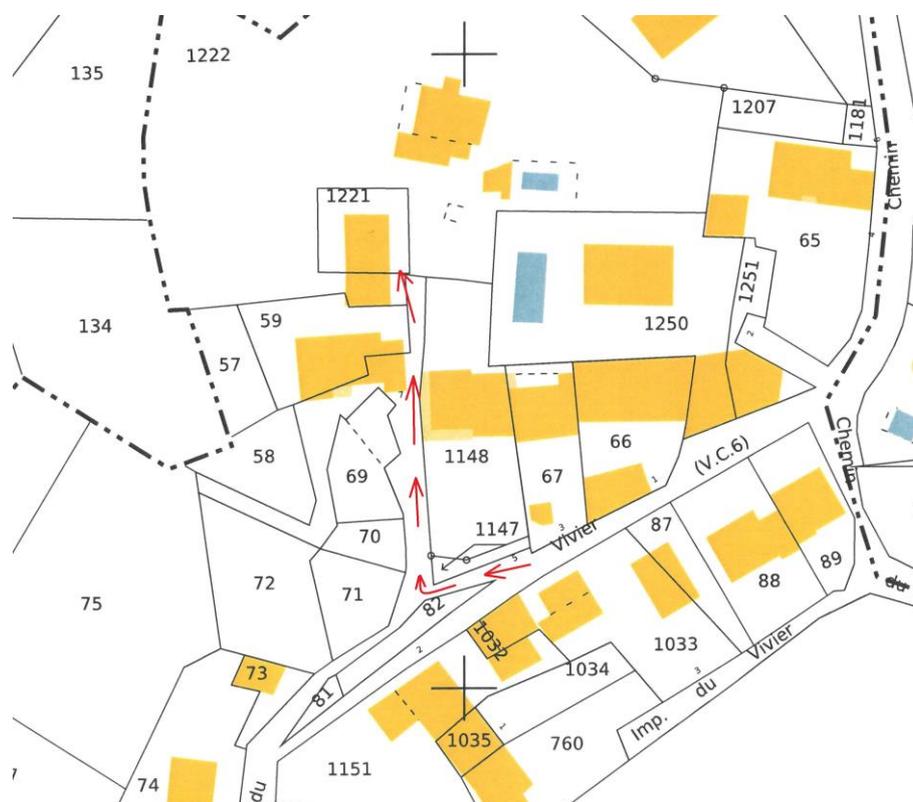
Schéma de l'accès à la parcelle A 1221 :

L'accès à la parcelle A 1221 ne se fait pas par le numéro 6 B chemin du Drac (adresse postale), mais par le côté Sud, chemin du Vivier.

Sur place, je note que le domaine public, tel qu'indiqué sur le plan cadastral, est fermé par un portail. Ce portail n'est pas fermé à clef et nous pouvons passer.

Le passage, sur le domaine public, entre les parcelles A 59 et A 1148 est étroit, pentu et non goudronné.

Il n'est pas possible d'accéder à la parcelle A 1221 en véhicule.

Je note également que sur le terrain, cet accès n'est pas exactement situé tel que précisé sur le plan cadastral :

Sur le plan cadastral, l'extrémité Nord du domaine public permettant l'accès est située à l'Est de l'angle Sud-Est de la parcelle A 1221, dans ce cas, le droit de passage indiqué ci-dessus aurait toute son utilité.

Mais sur le terrain, je constate que ce passage débouche en réalité du côté Est de l'angle Sud-Est du bâtiment édifié sur la parcelle A 1222, dans le prolongement Sud du bâtiment édifié sur A 1221.

Le concours d'un géomètre expert pour clarifier les emprises des diverses propriétés et la position exacte du domaine public serait le bienvenu.
