DESCRIPTION SOMMAIRE DU SITE :

Le bien se situe sur la commune de de CHANAS (38150) – 43 route de Marseille, et il est cadastré section E n° 1293.

Dans un ensemble immobilier, il constitue le lot n° 2 : un appartement situé au 1er étage dans la partie EST du bâtiment A :

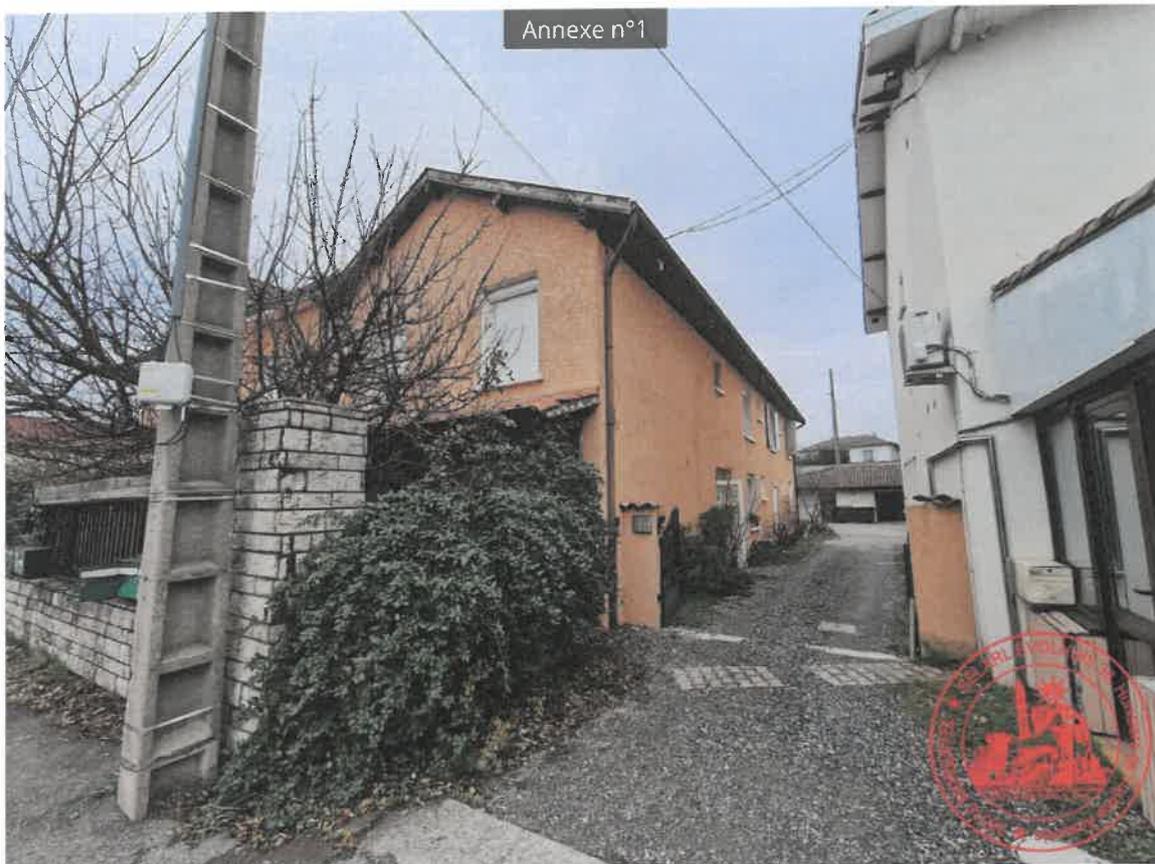
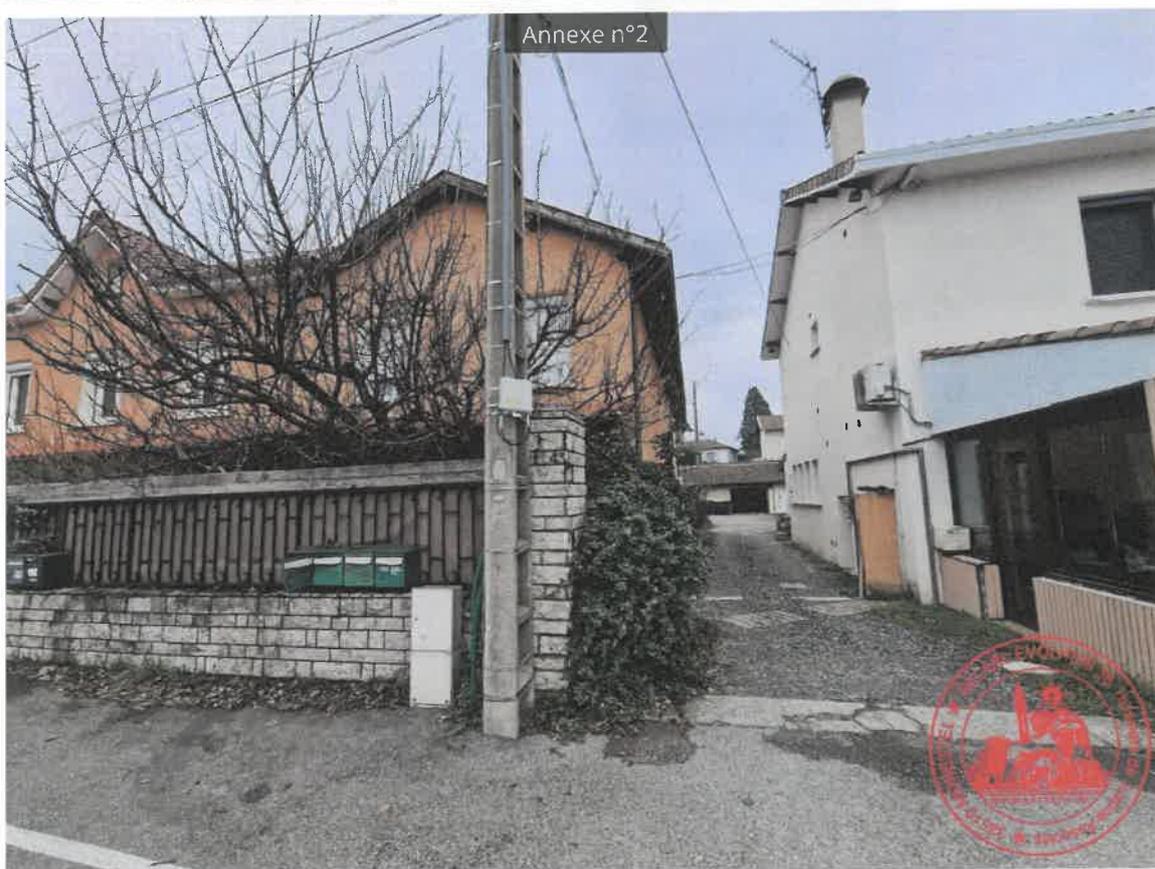
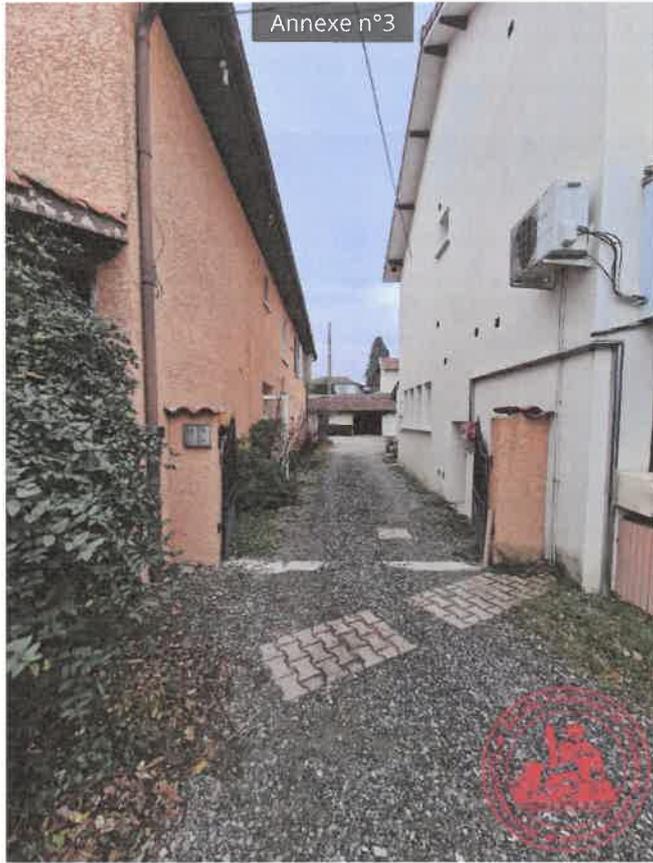
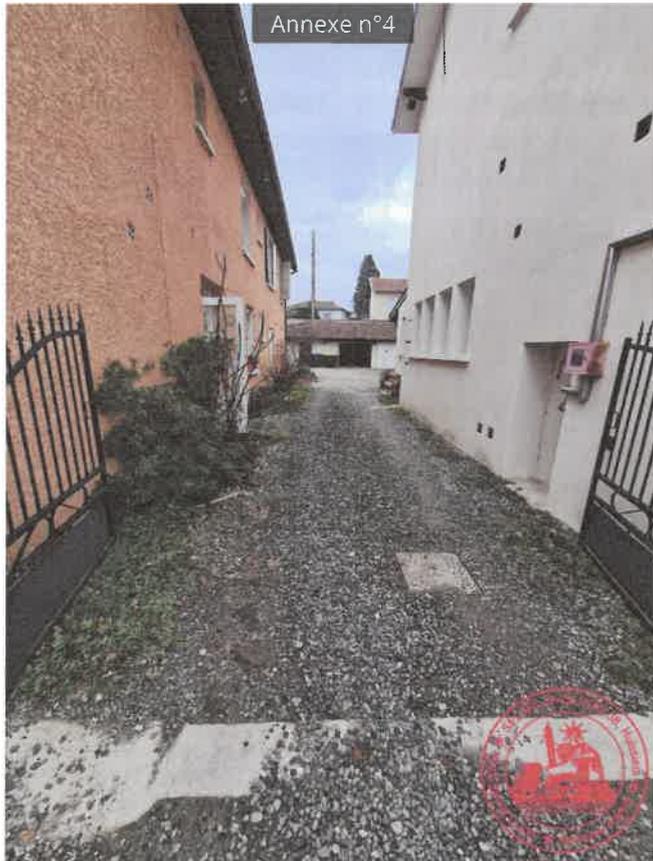
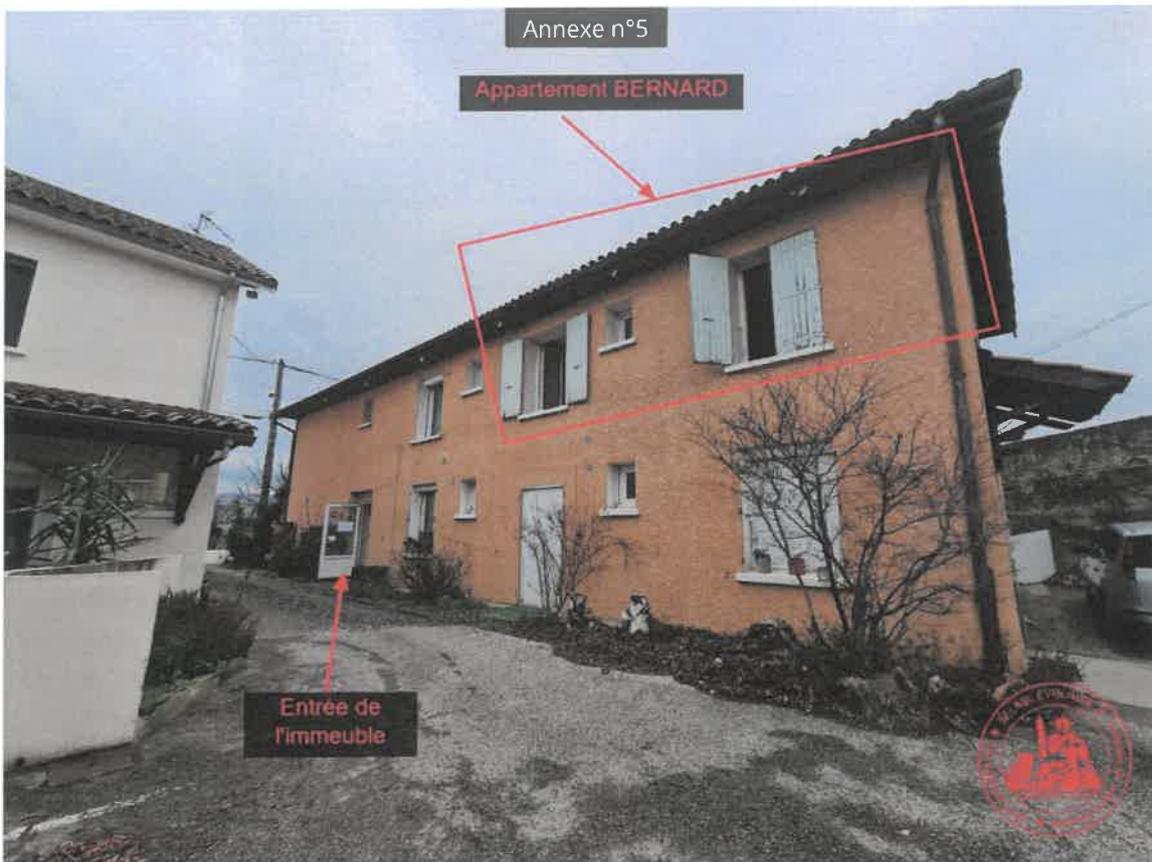
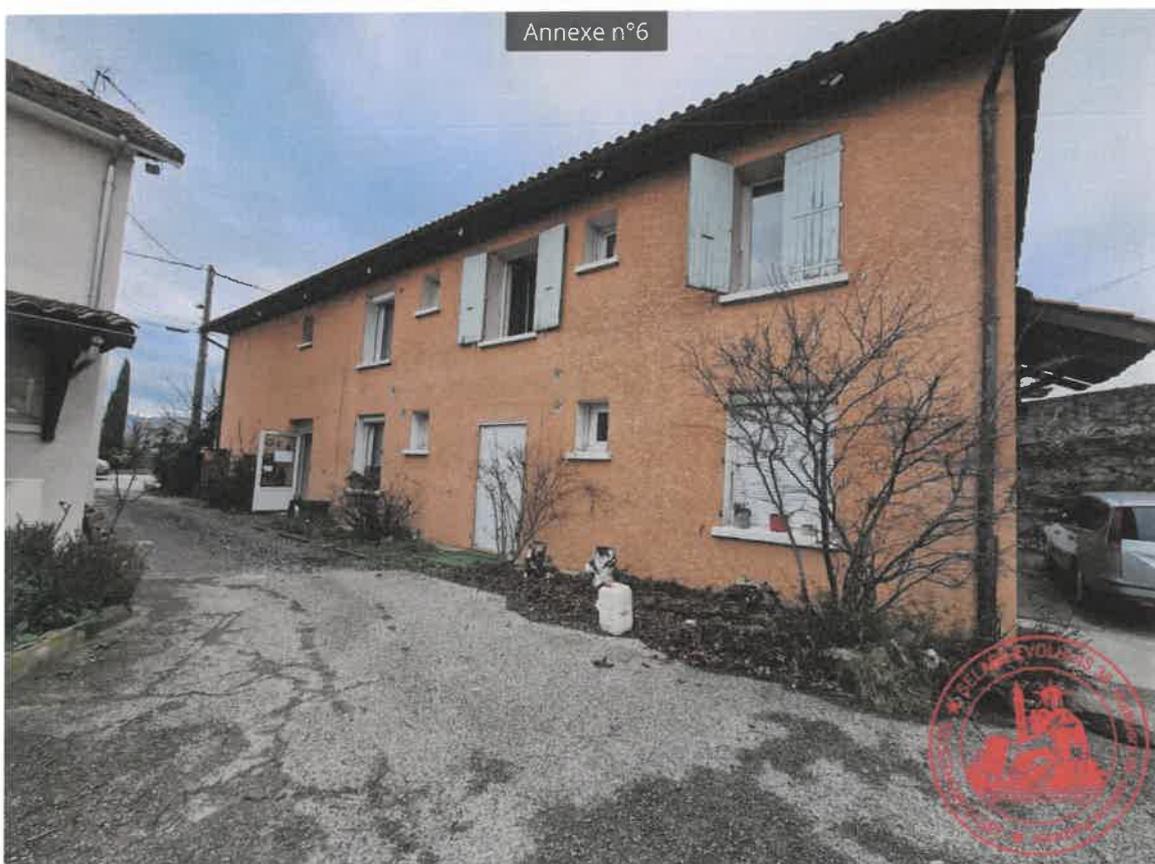
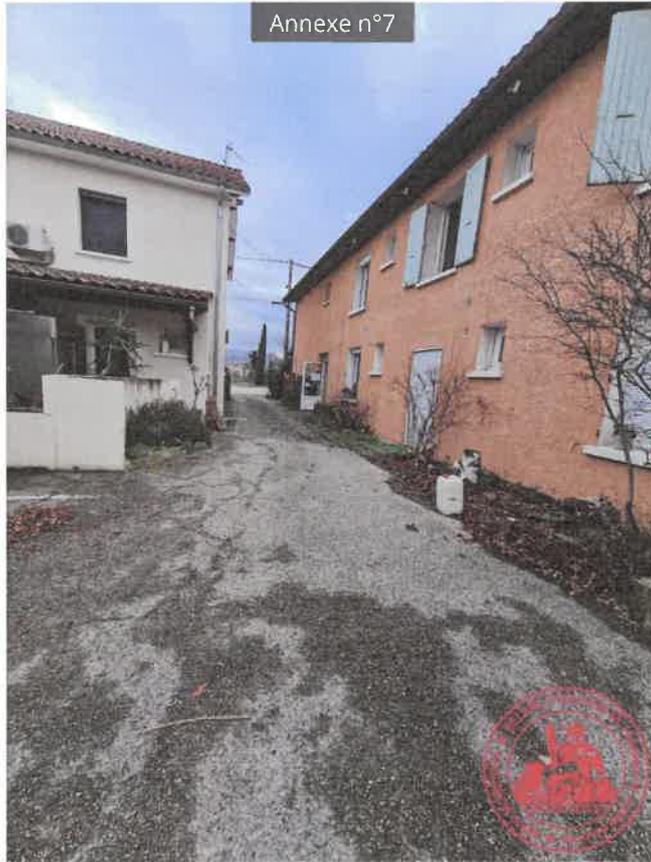
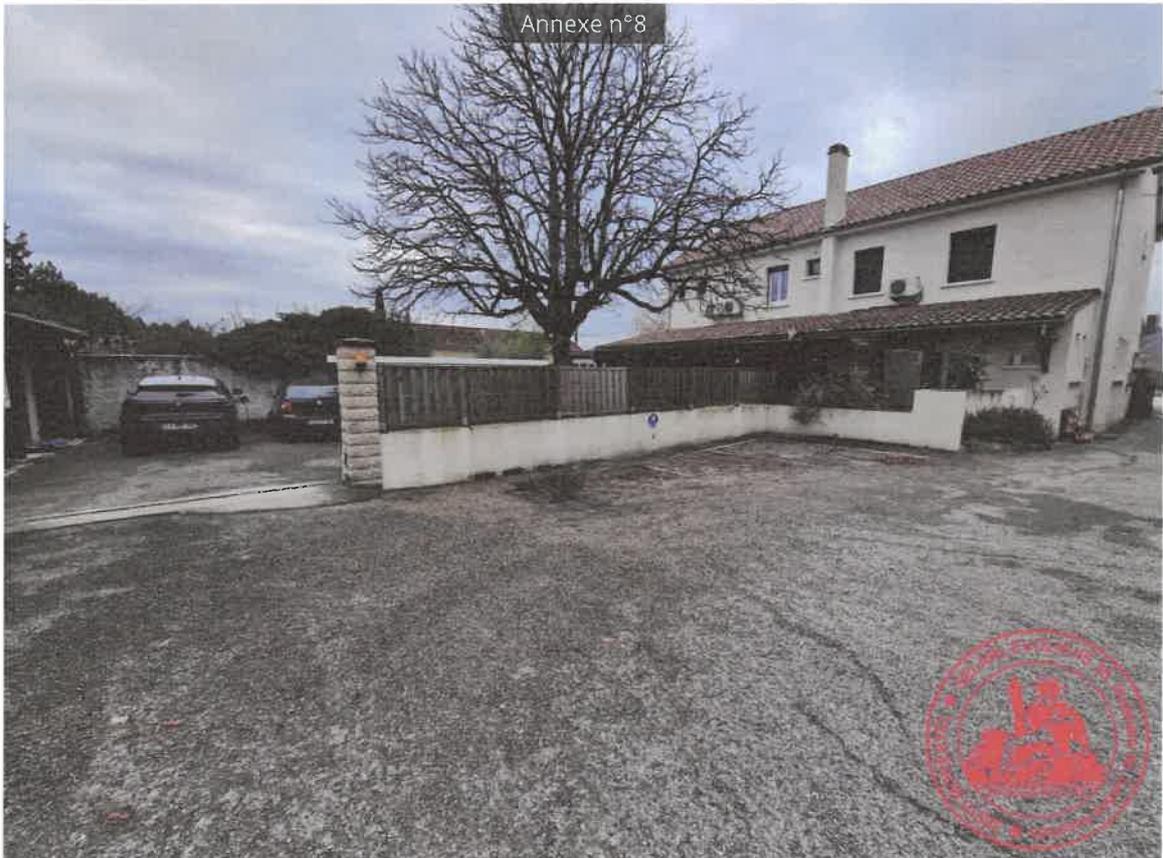
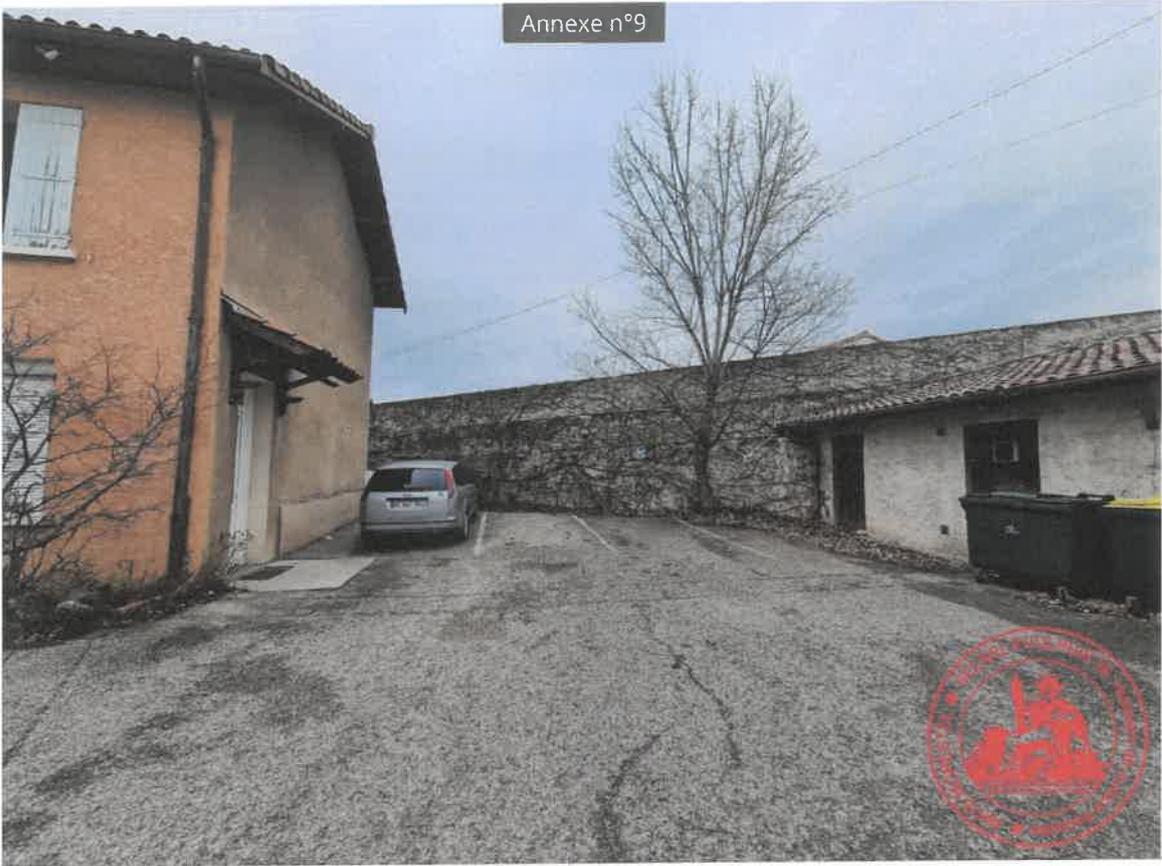
Partie extérieure

L'immeuble est composé de façades enduites de couleur orange. Elles sont en bon état.

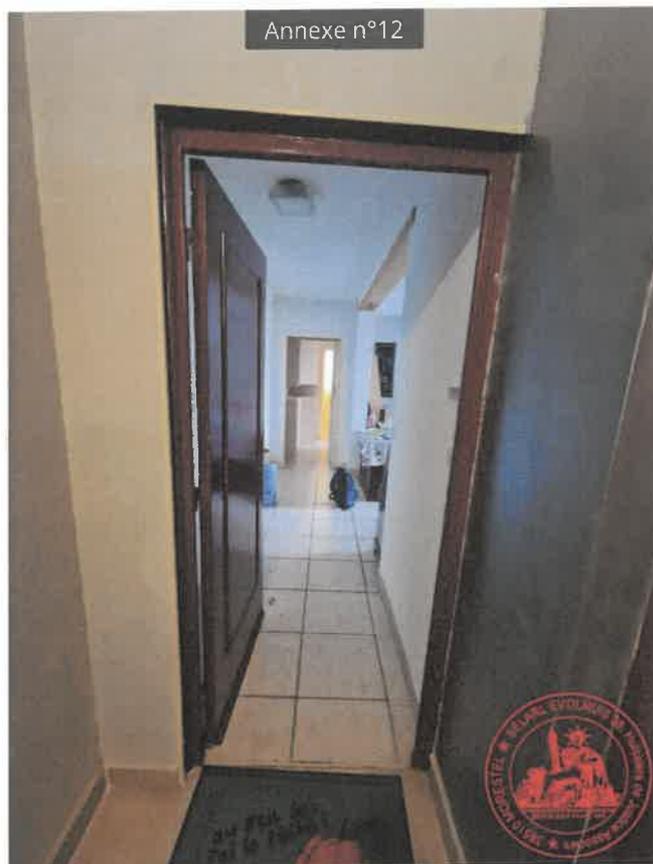
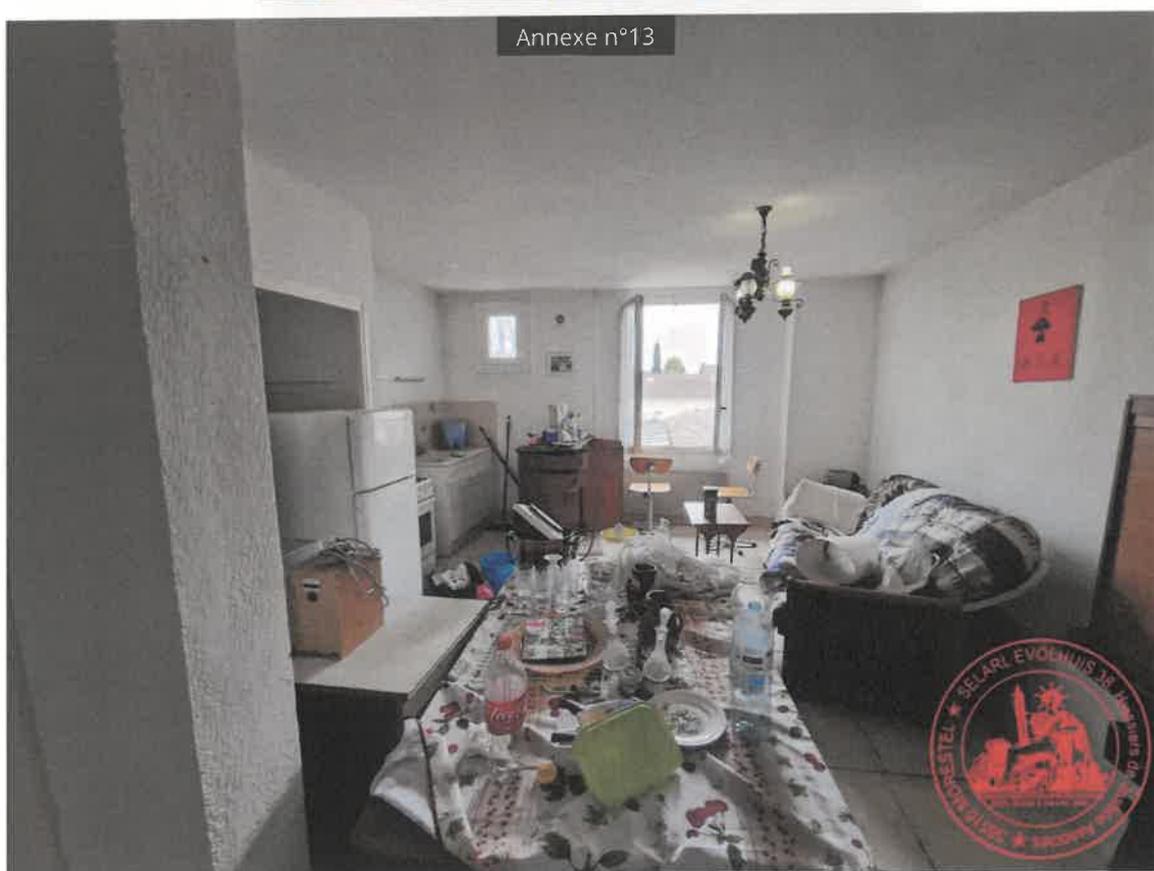
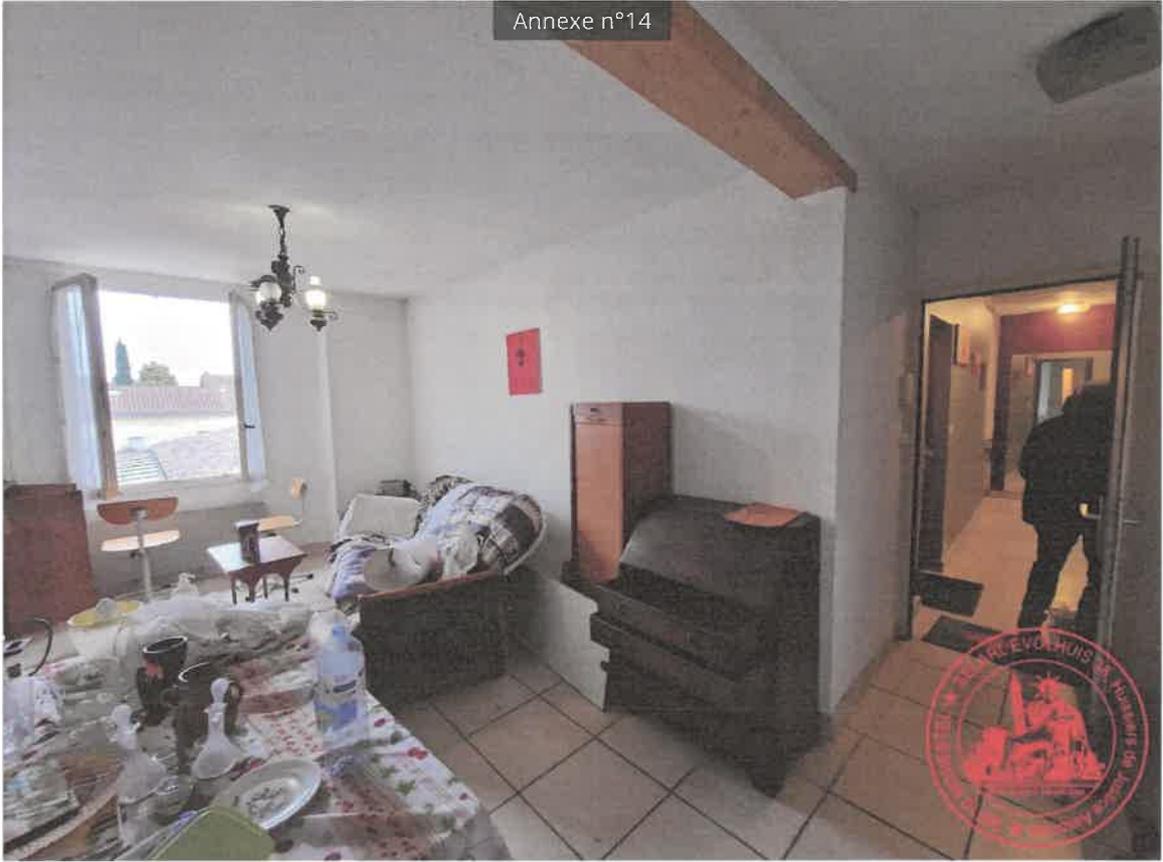
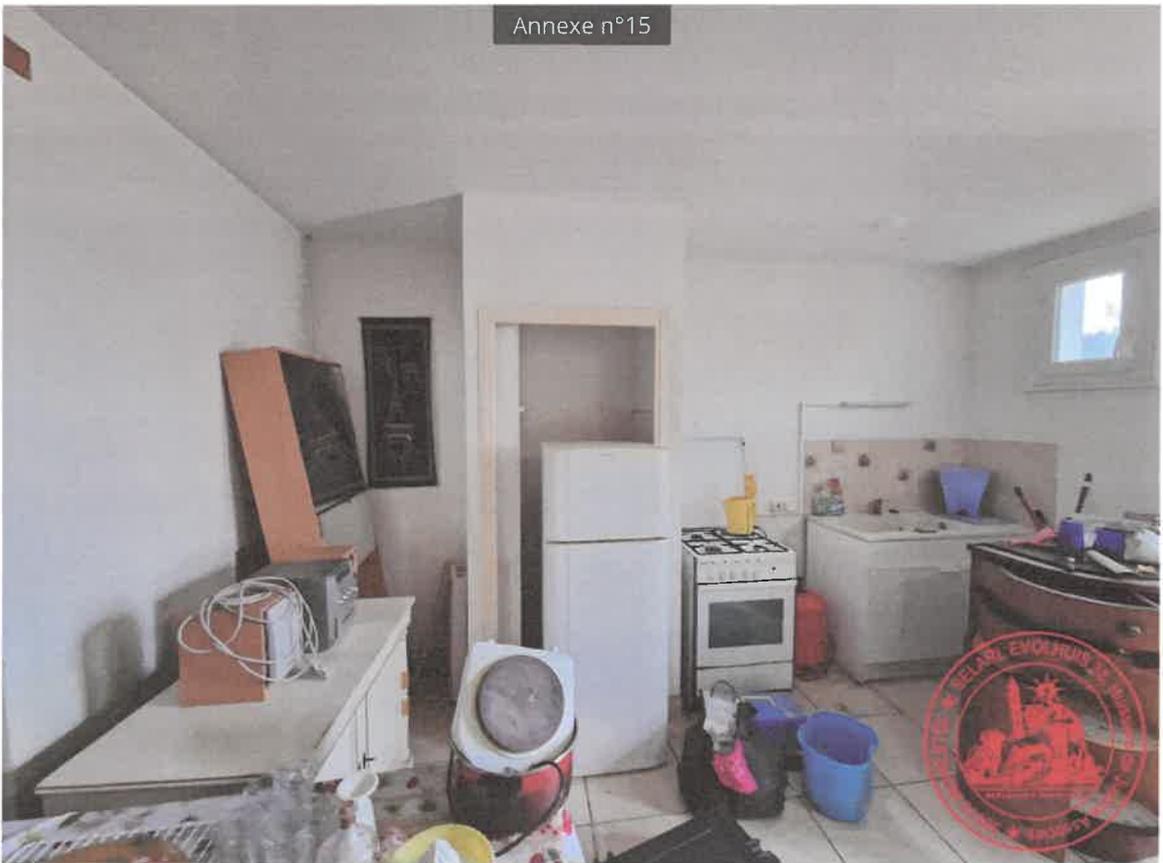
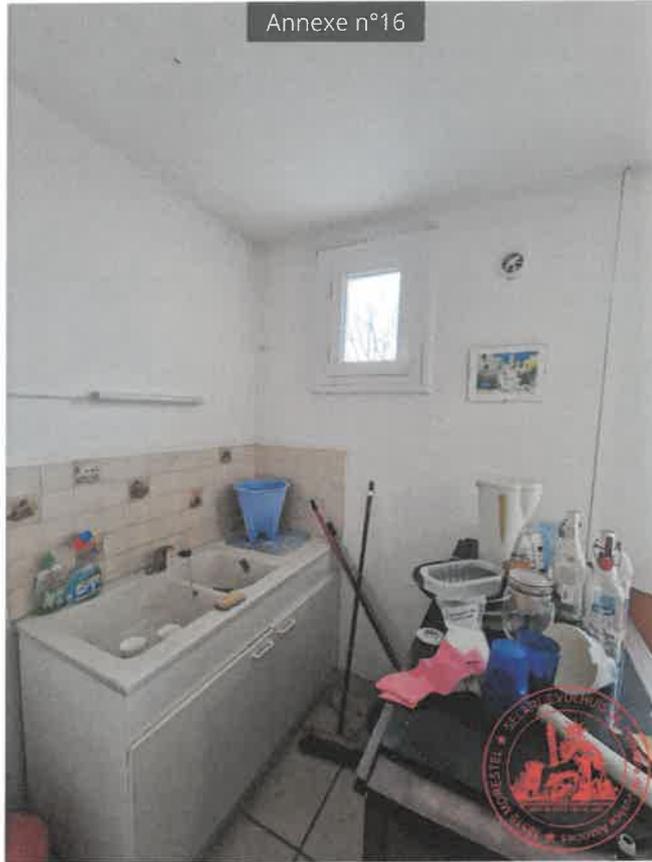
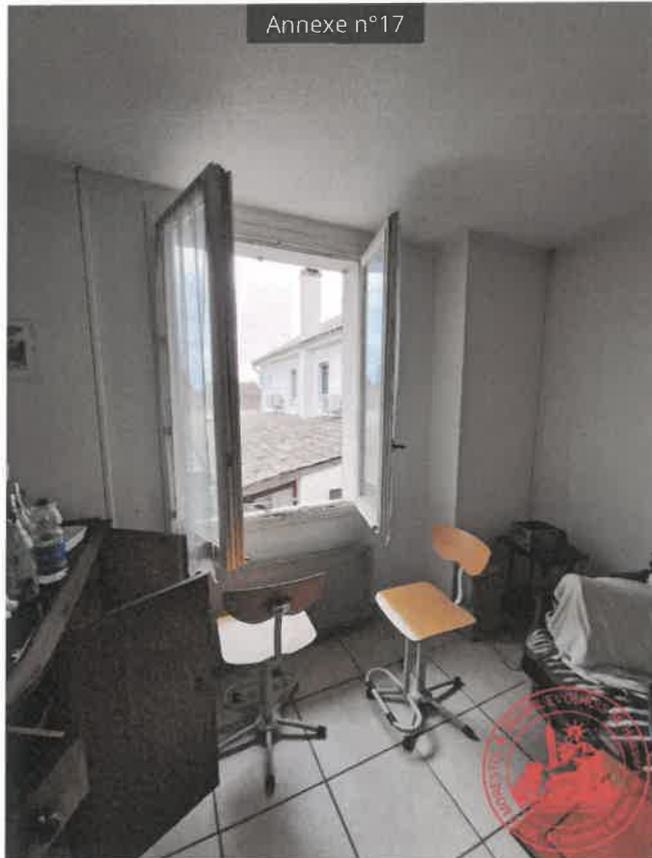
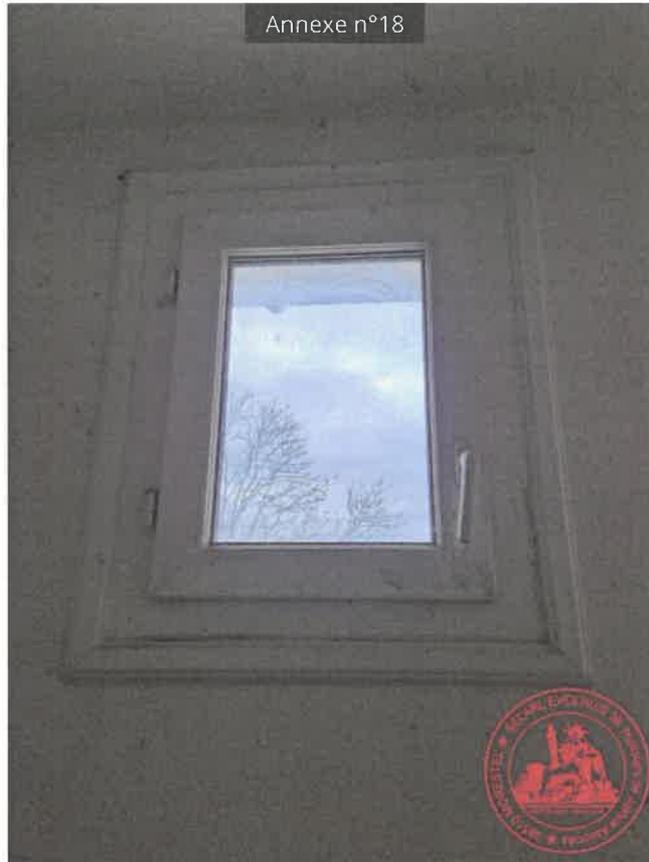
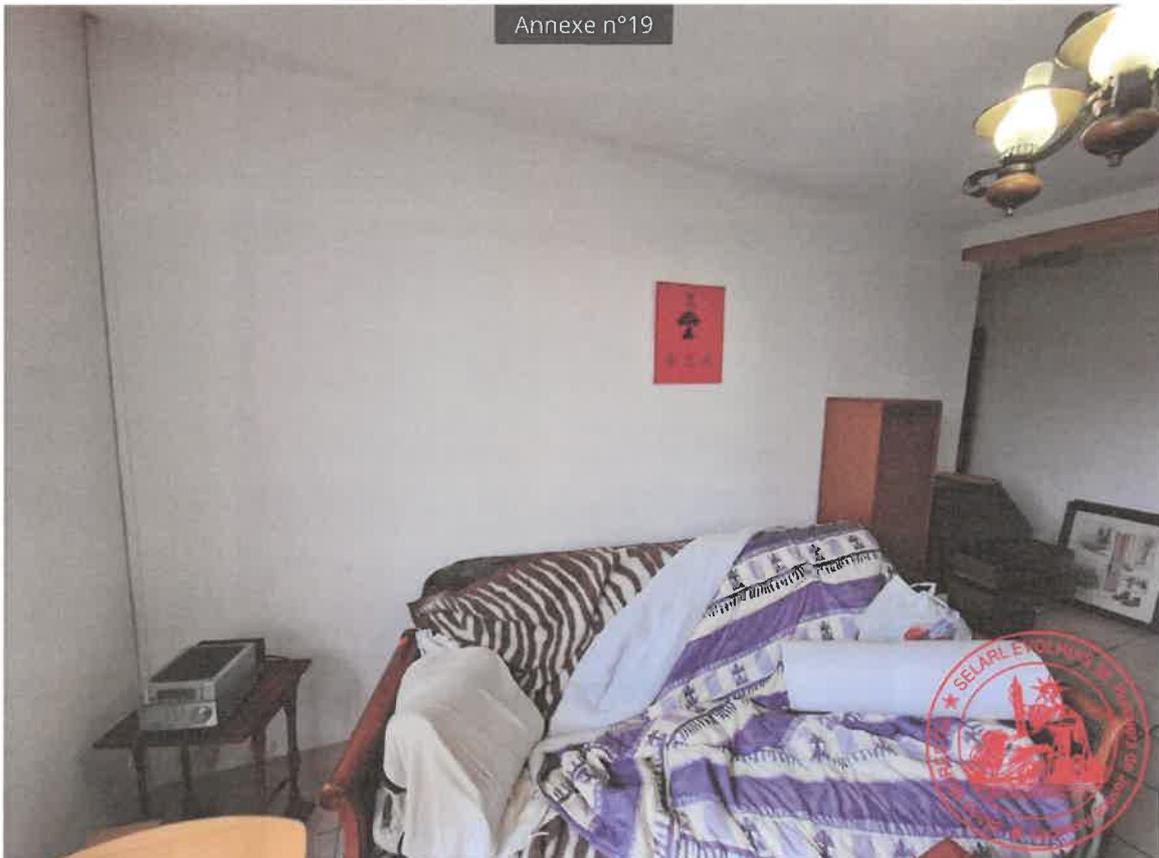
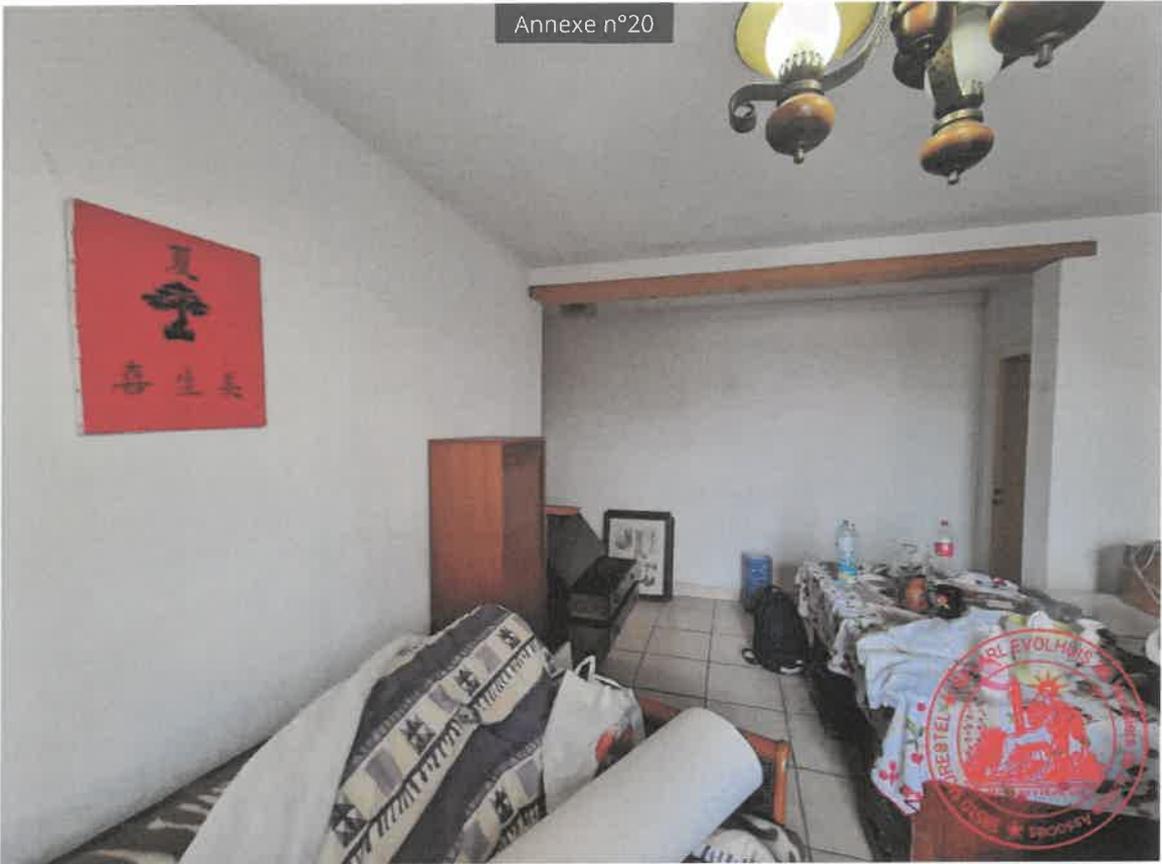
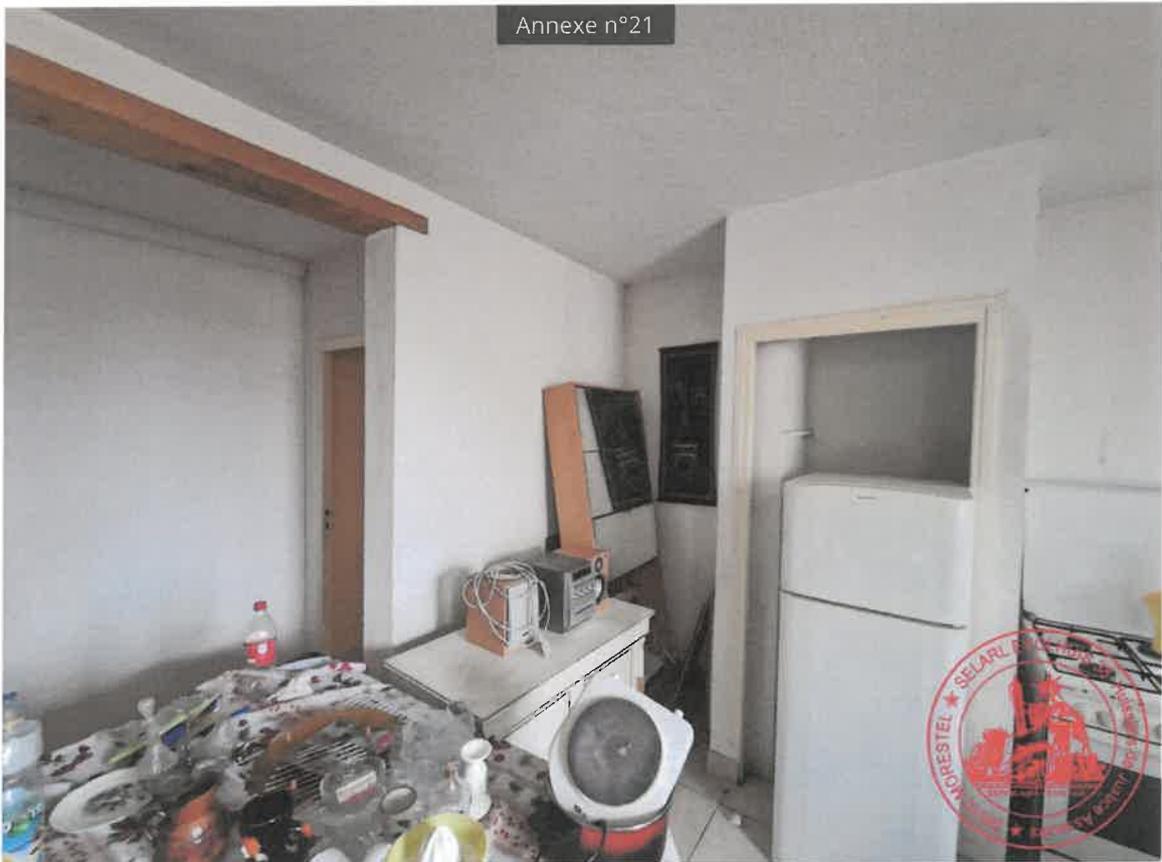
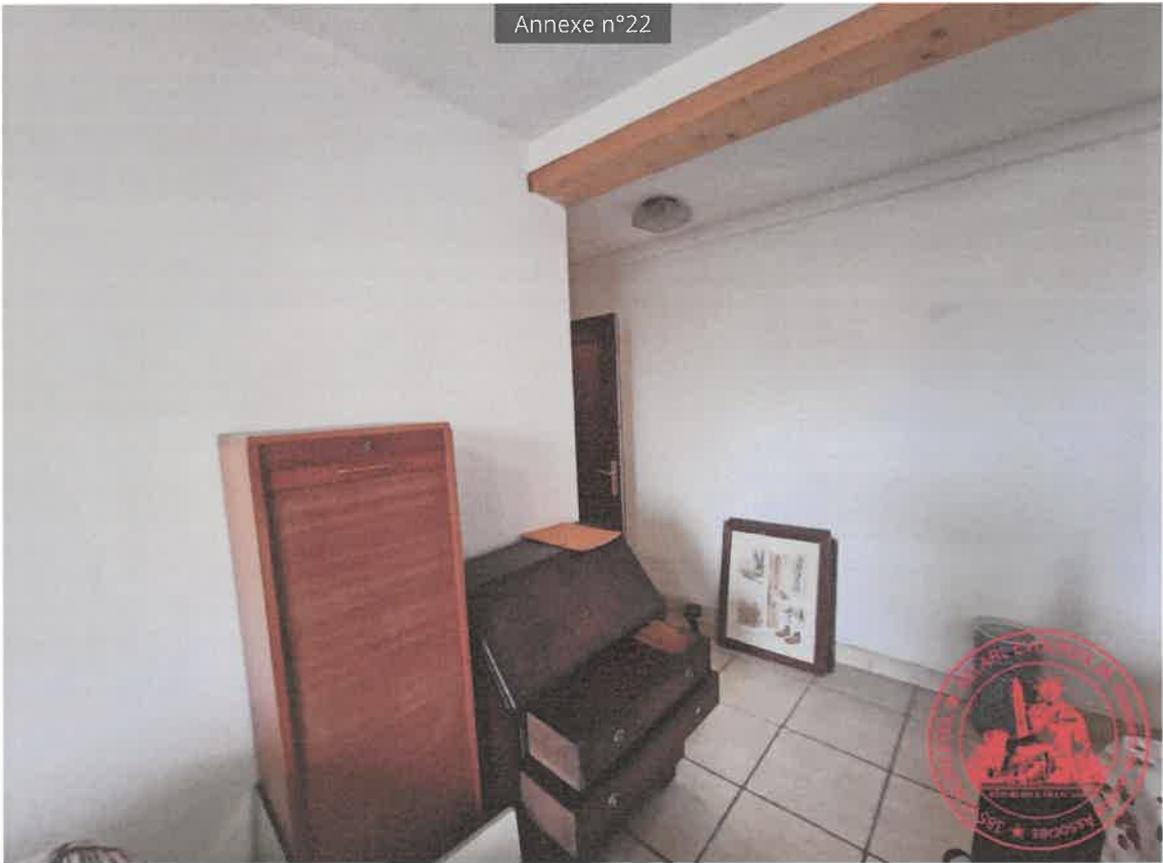
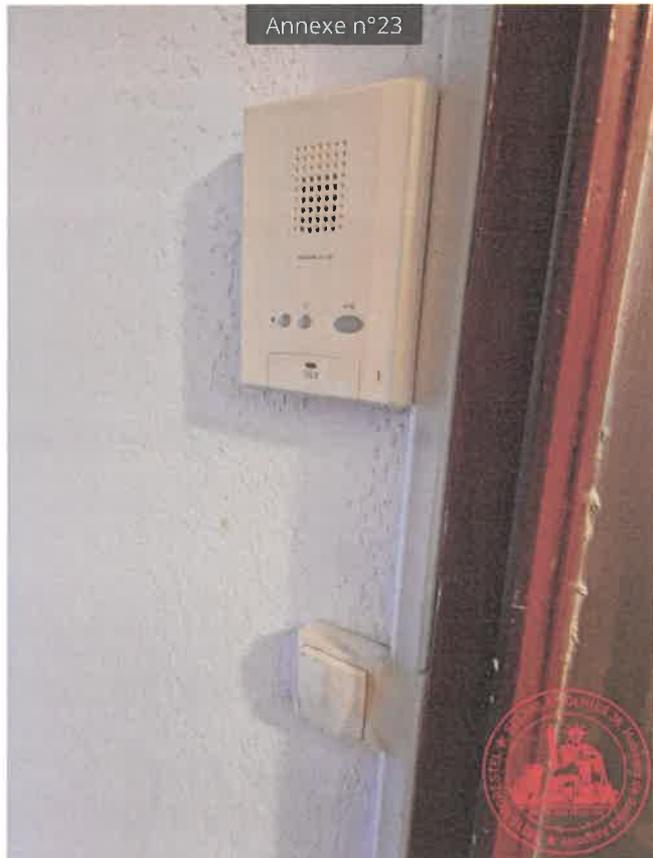
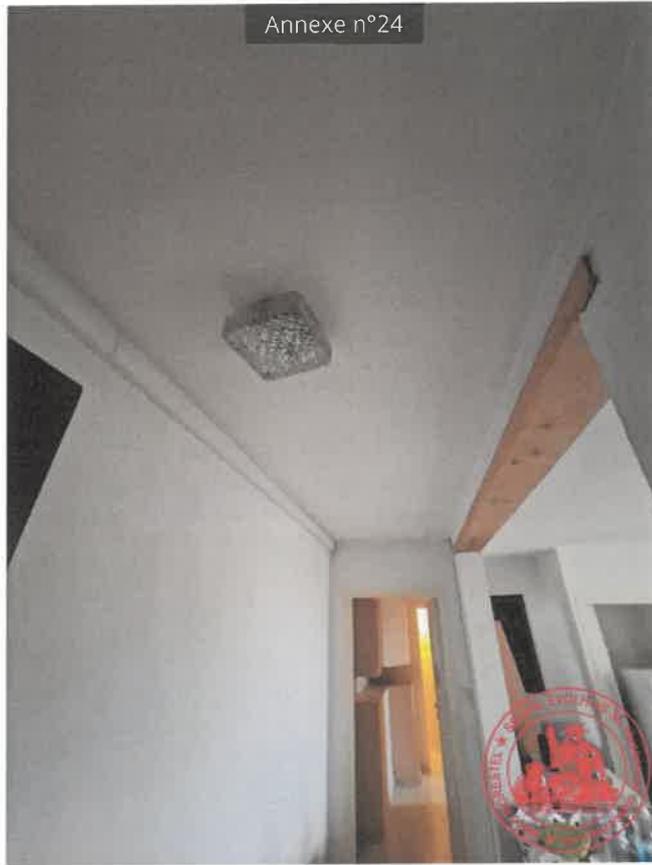
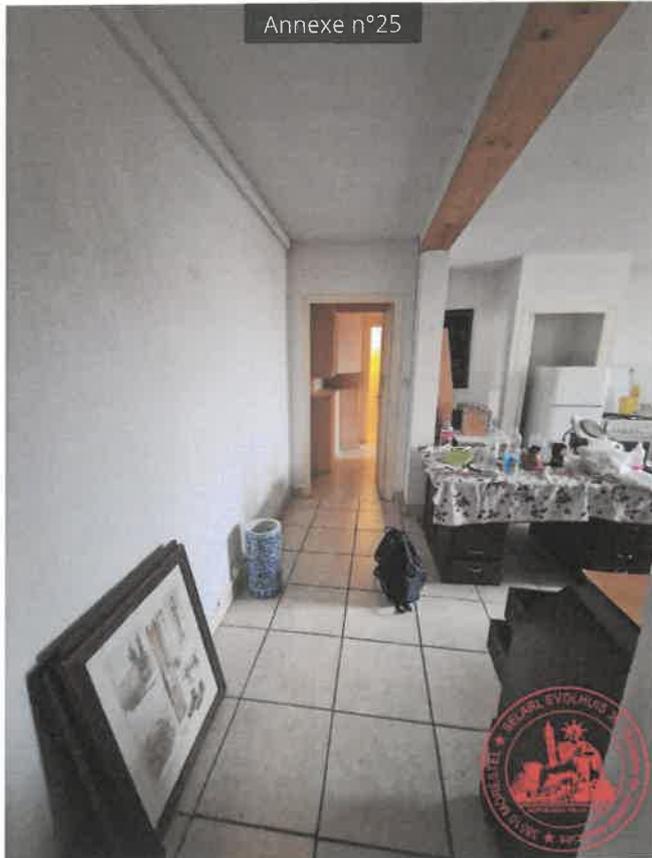
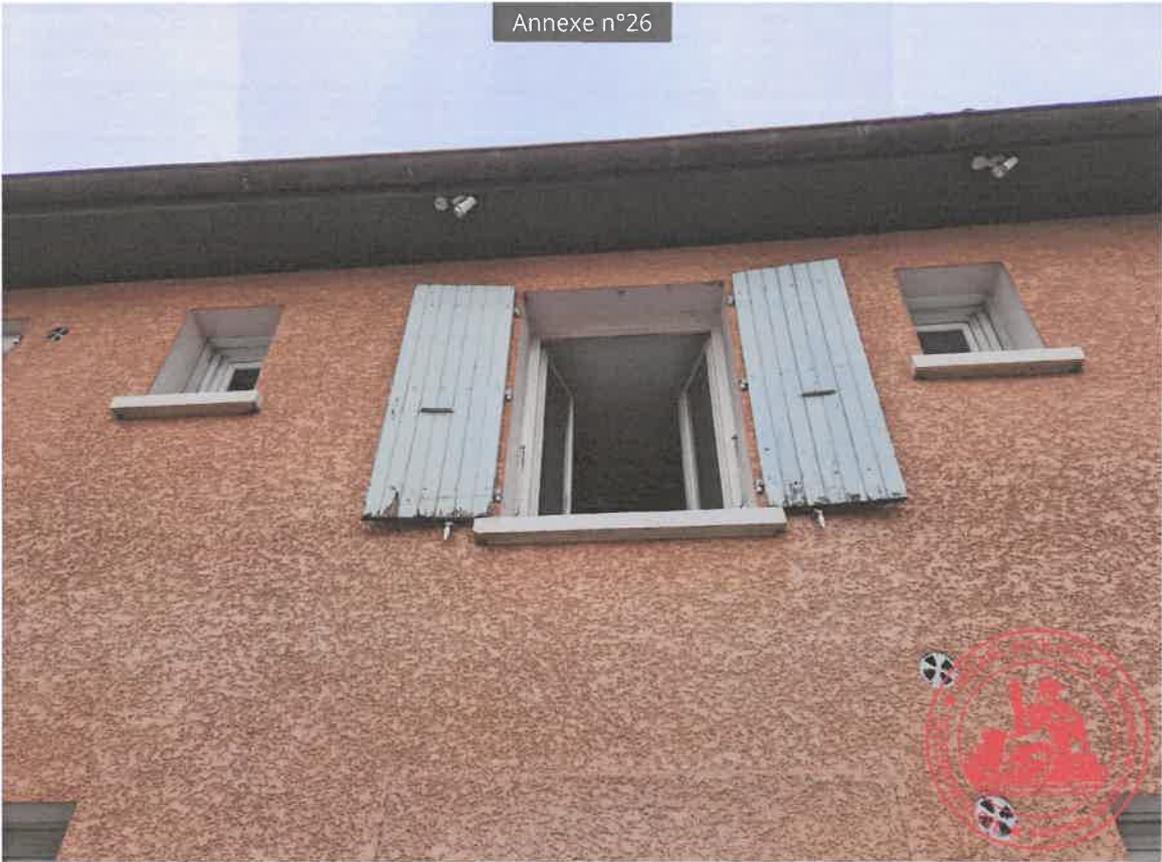
Appartement - Salon/Cuisine

- Une fenêtre en bois à deux vantaux, avec double vitrage au sud. Elle est équipée de volets en bois, en mauvais état (le bois s'effrite);
- une fenêtre à simple vantail en PVC dans l'espace cuisine, donnant côté sud également.
