DESCRIPTION SOMMAIRE DU SITE :

Le bien se situe sur la commune de de CHANAS (38150) – 43 route de Marseille, et il est cadastré section E n° 1293.

Dans un ensemble immobilier, il constitue le lot n° 2 : un appartement situé au 1er étage dans la partie EST du bâtiment A :

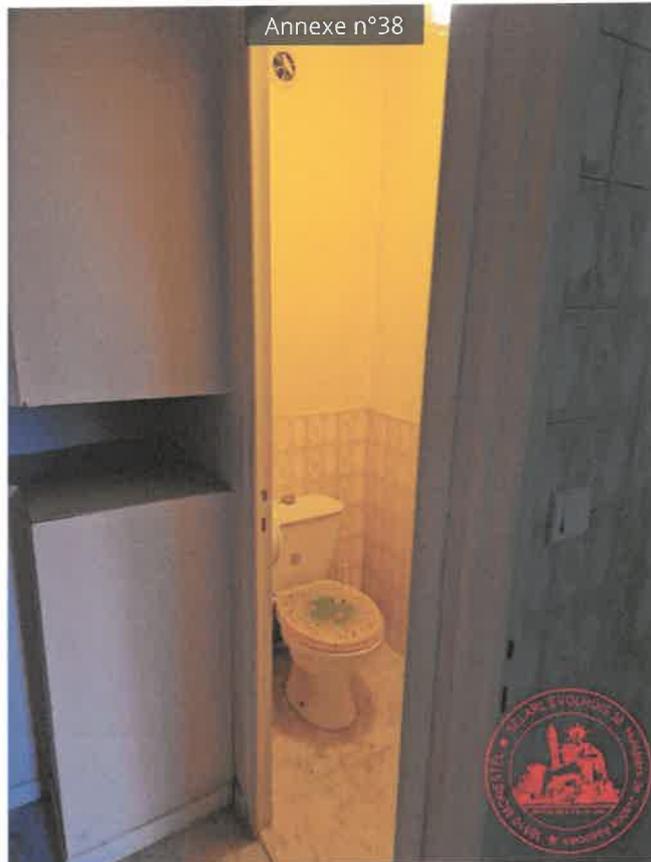
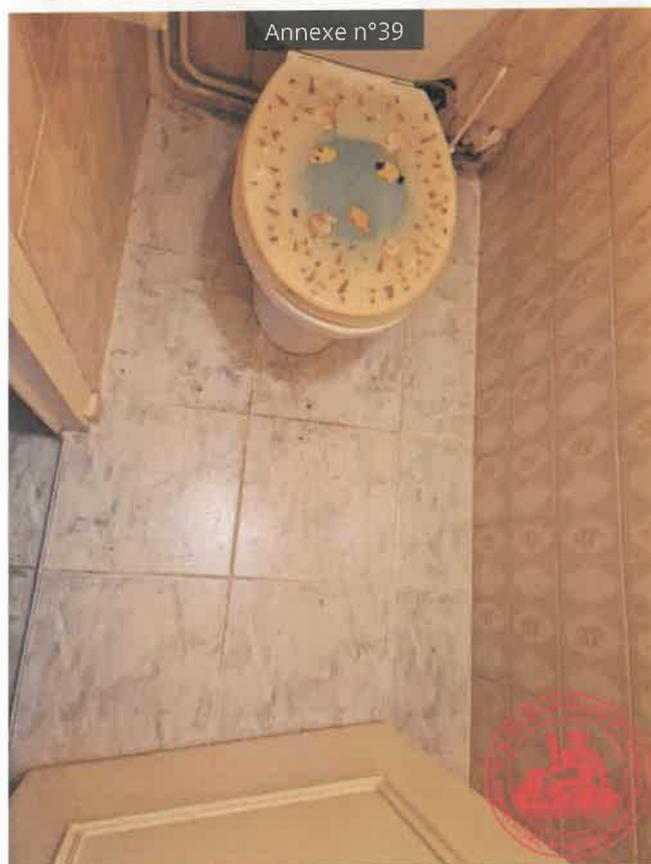
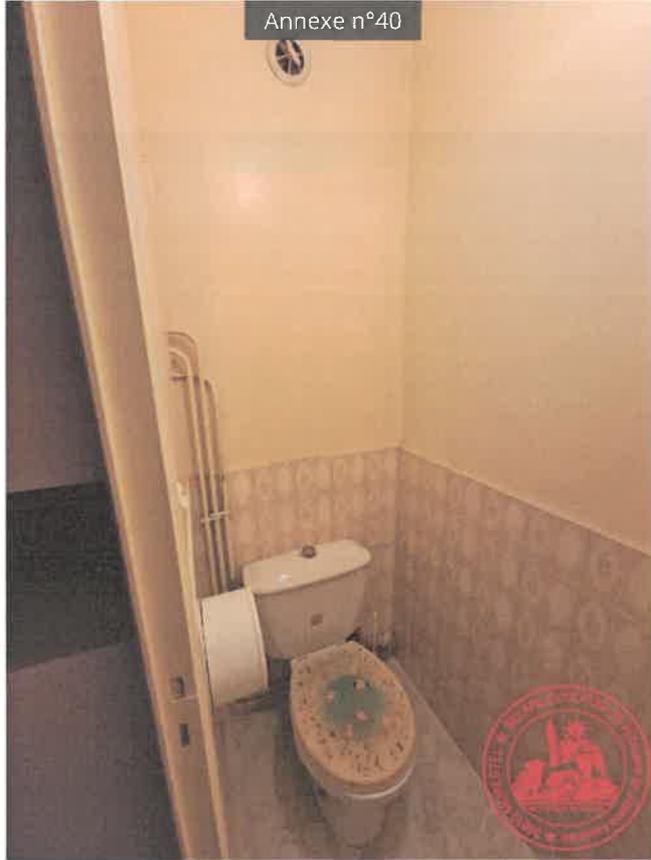
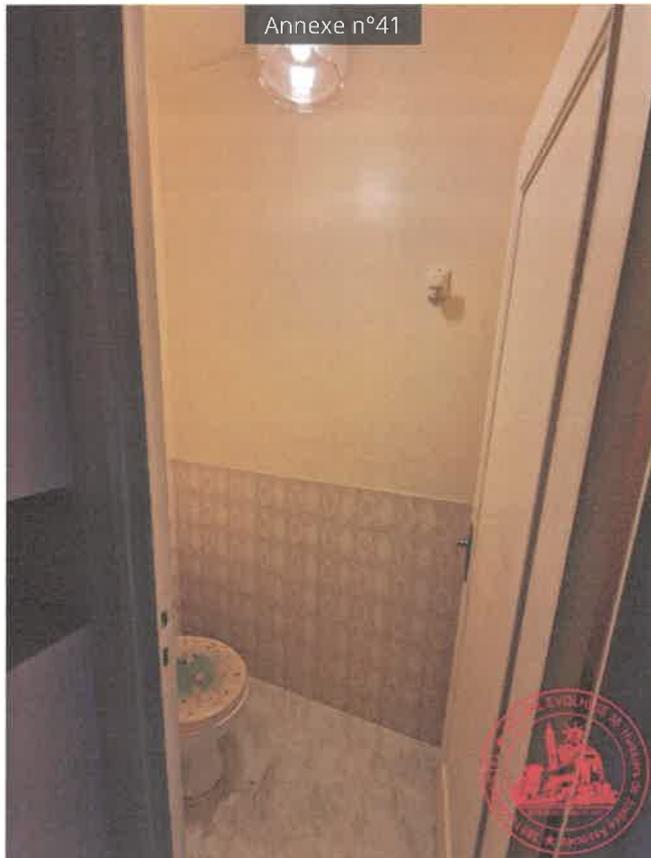
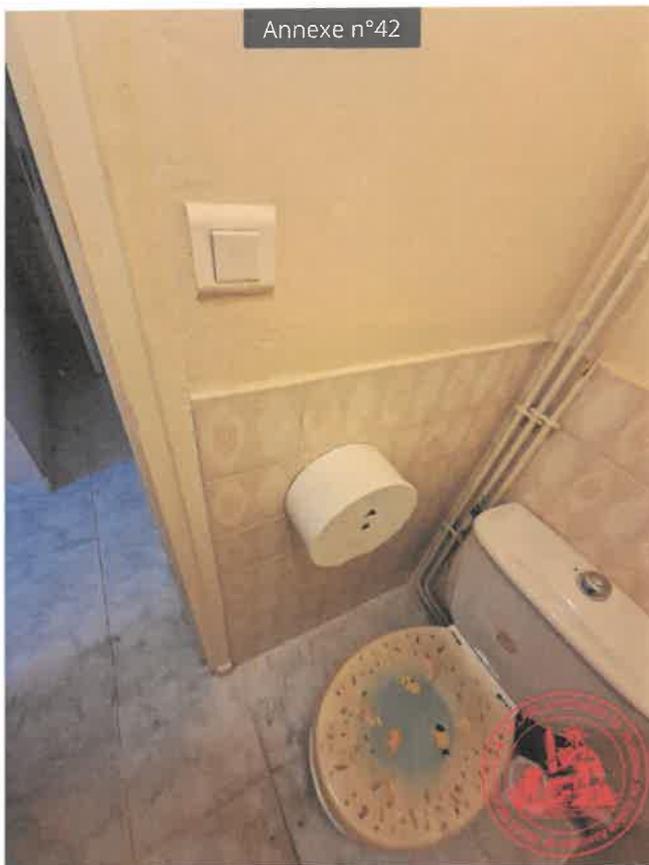
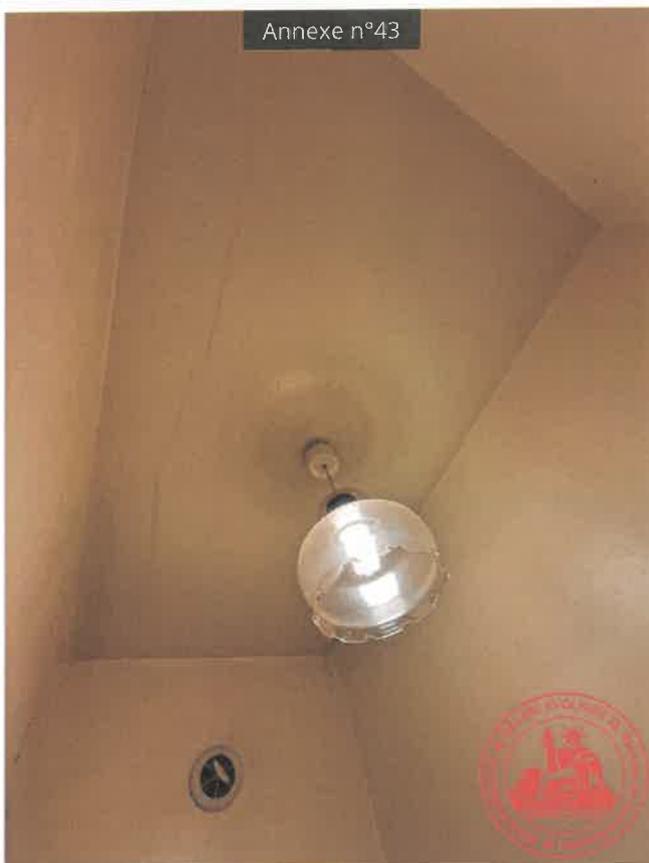
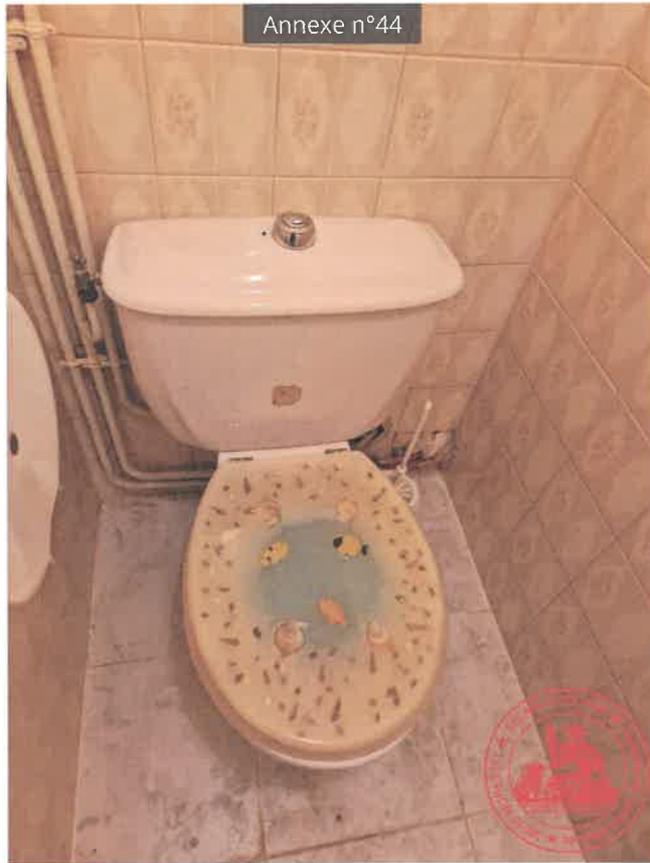
Appartement - WC

Plafond : Il est peint en jaune clair et comporte une fissuration.

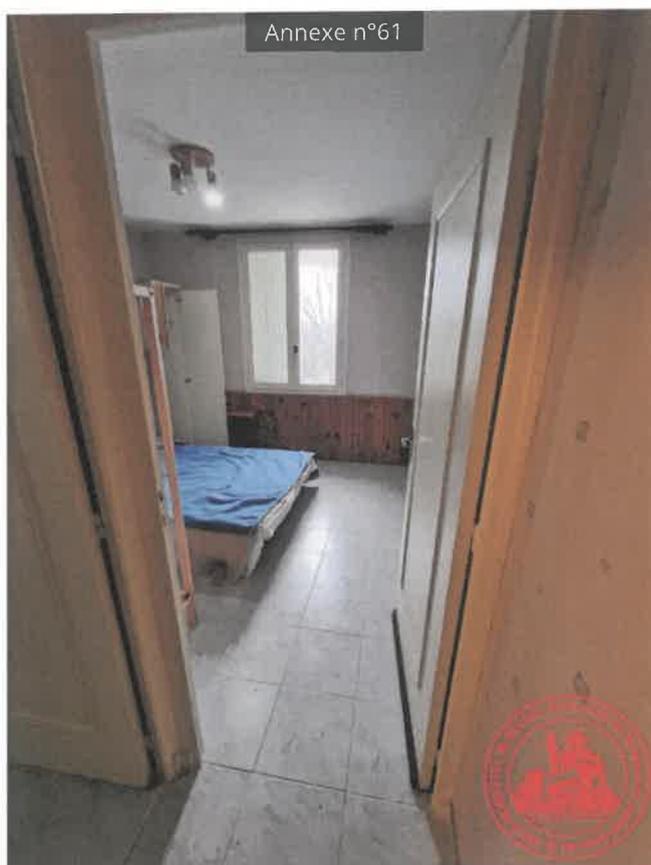
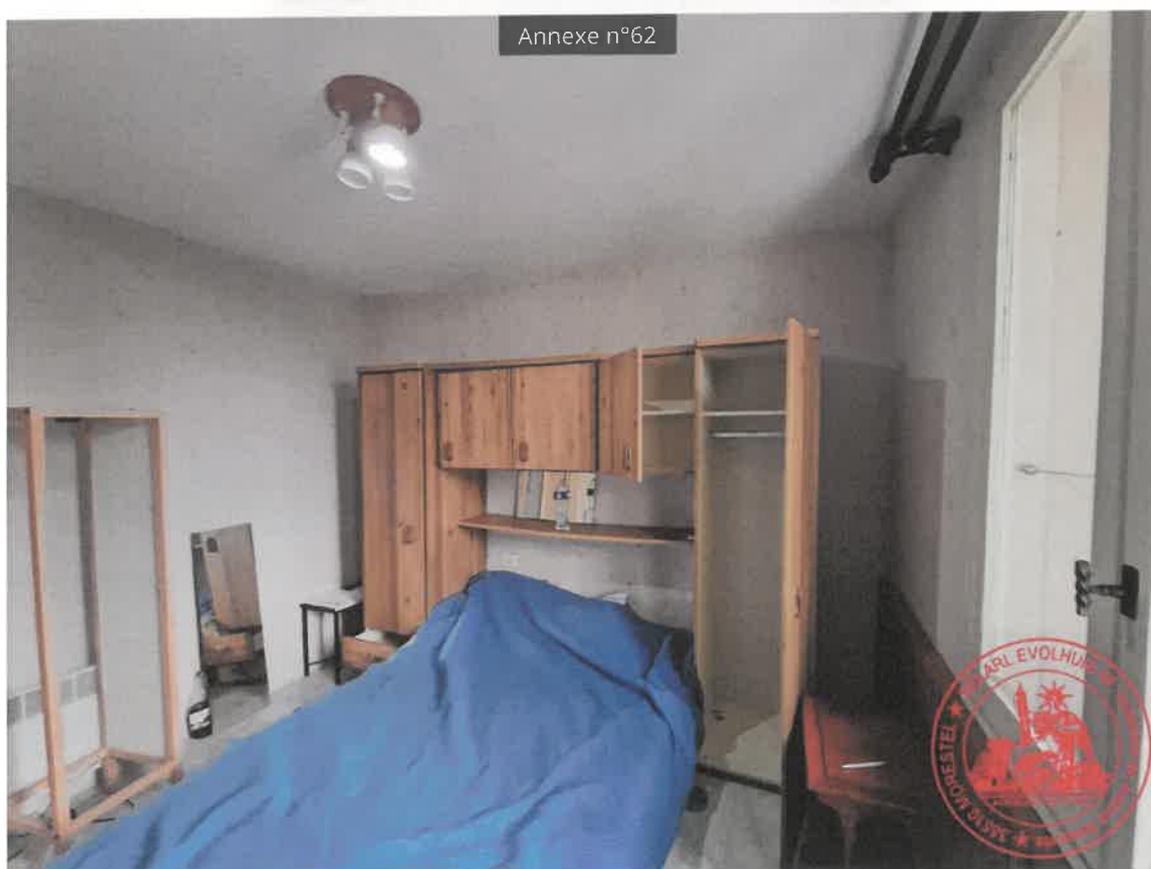
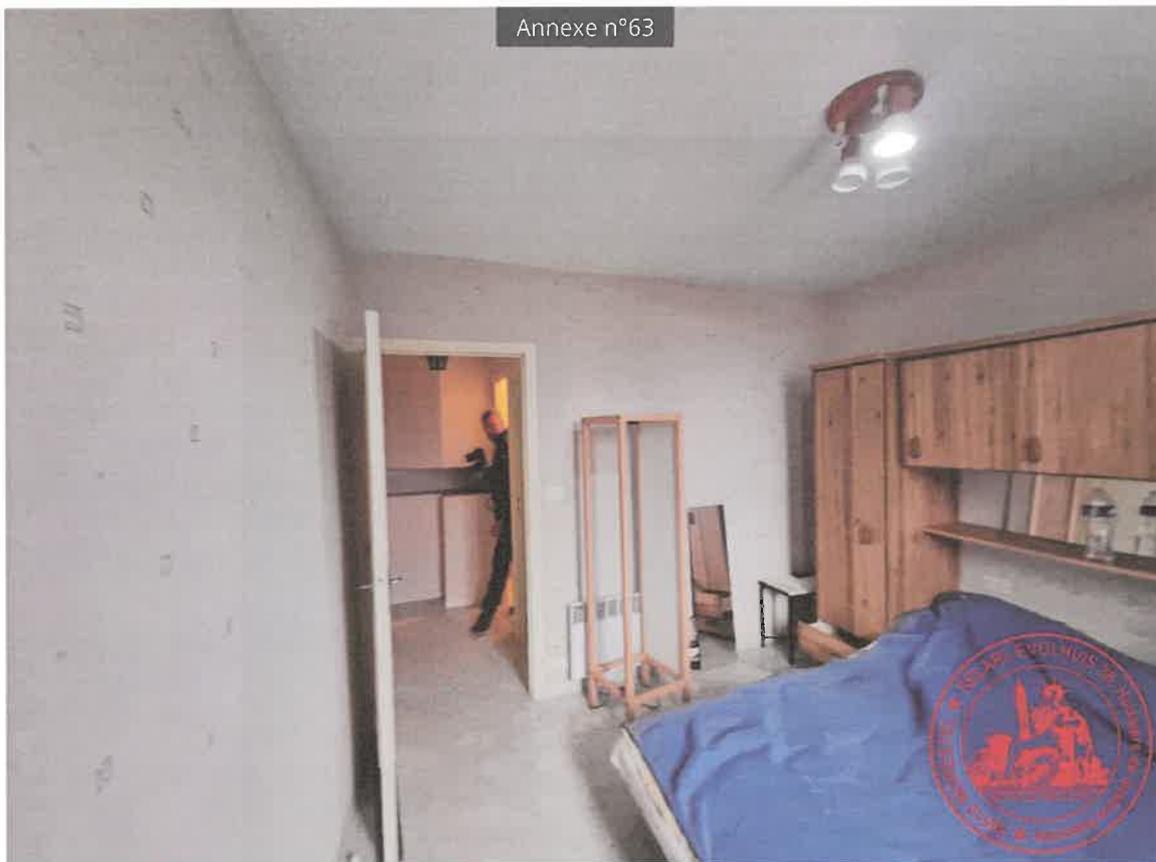
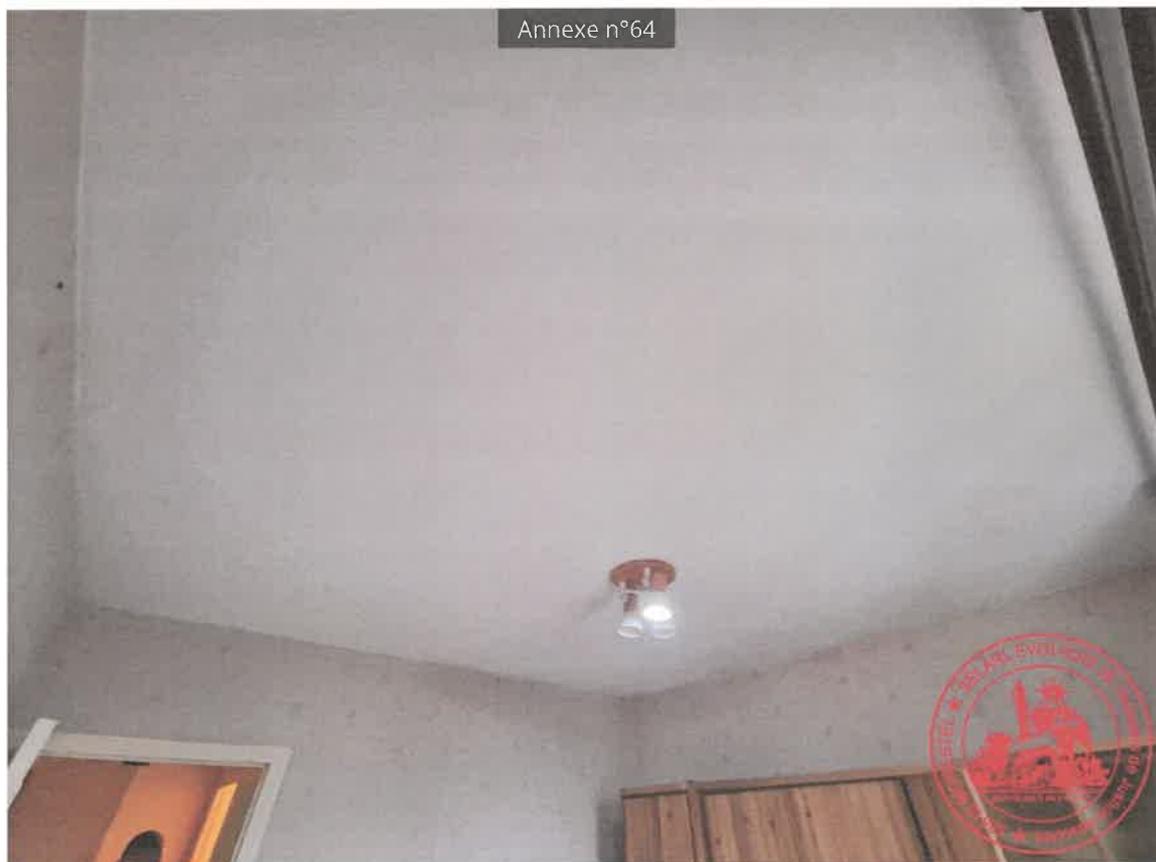
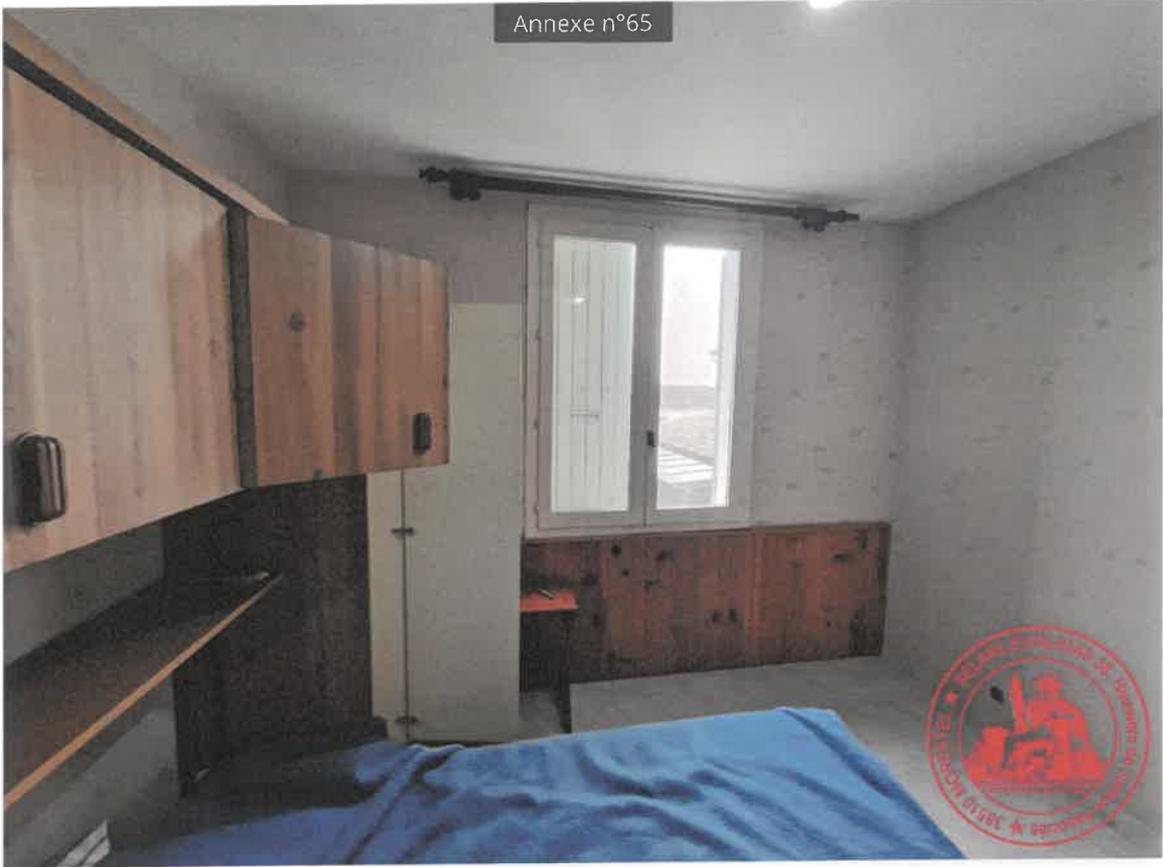
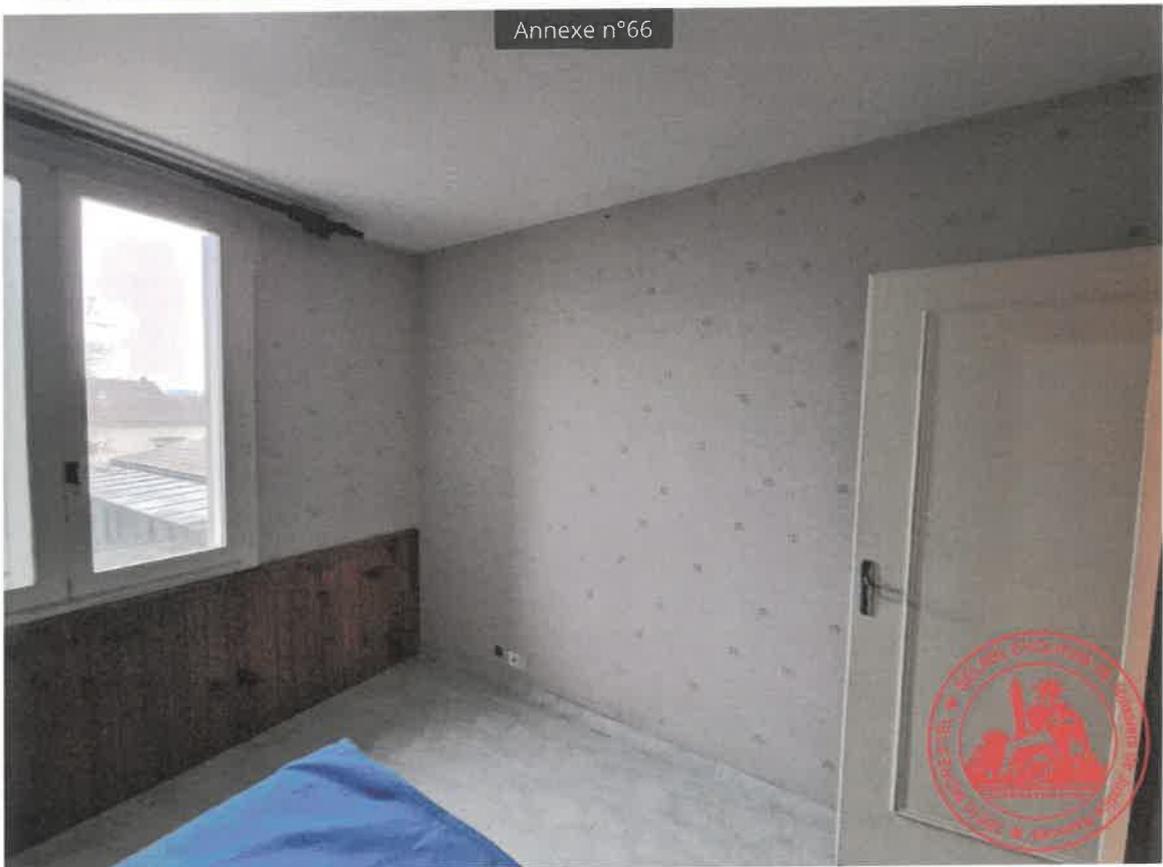
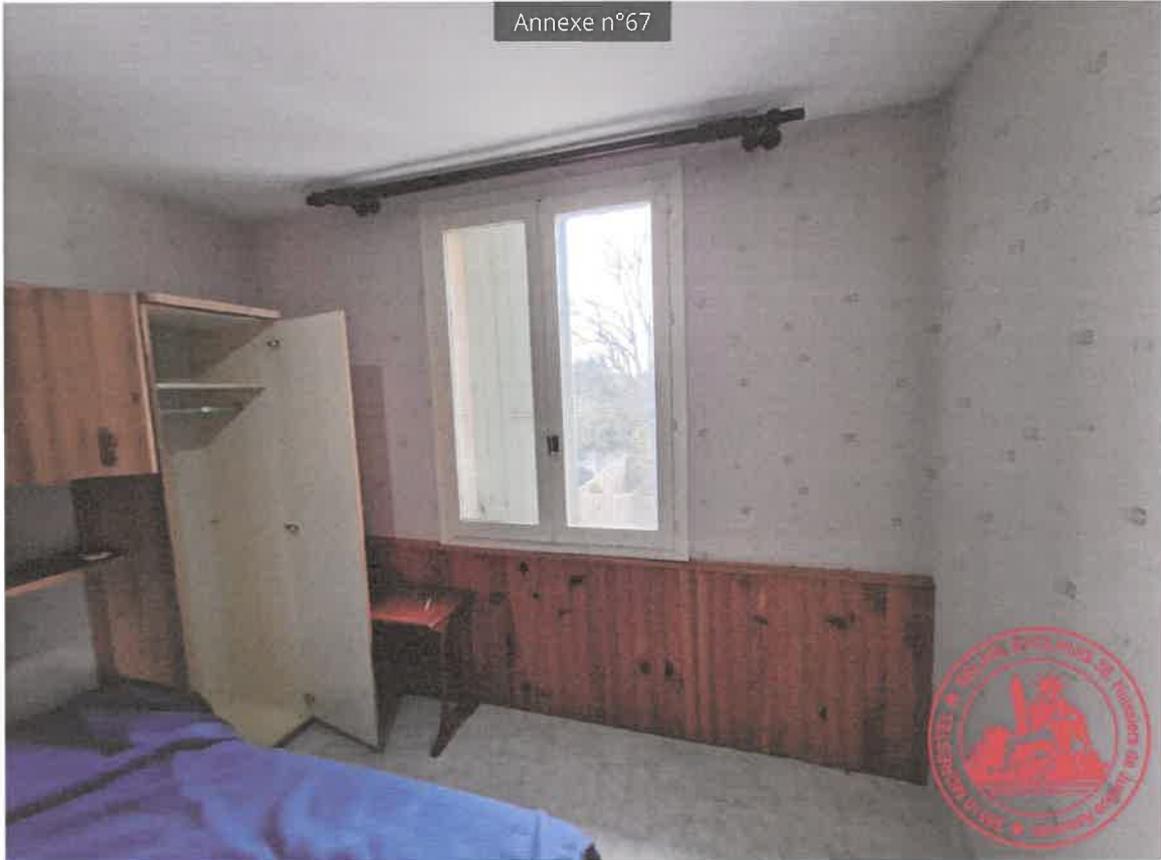
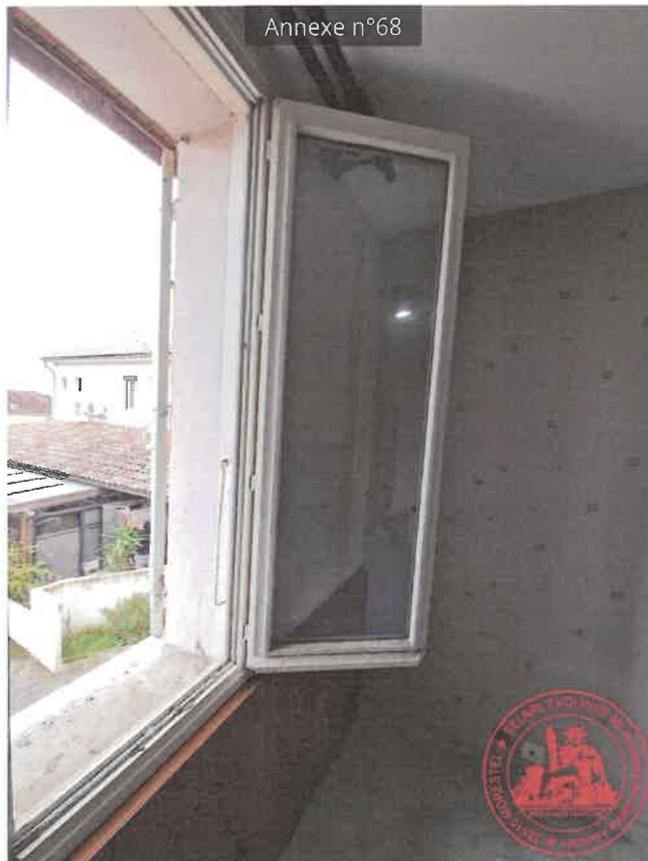
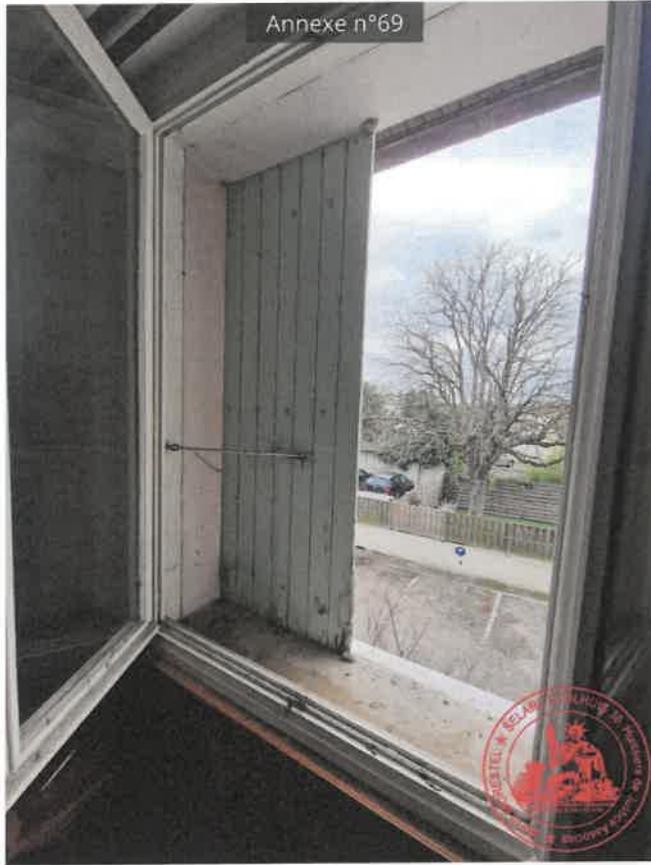
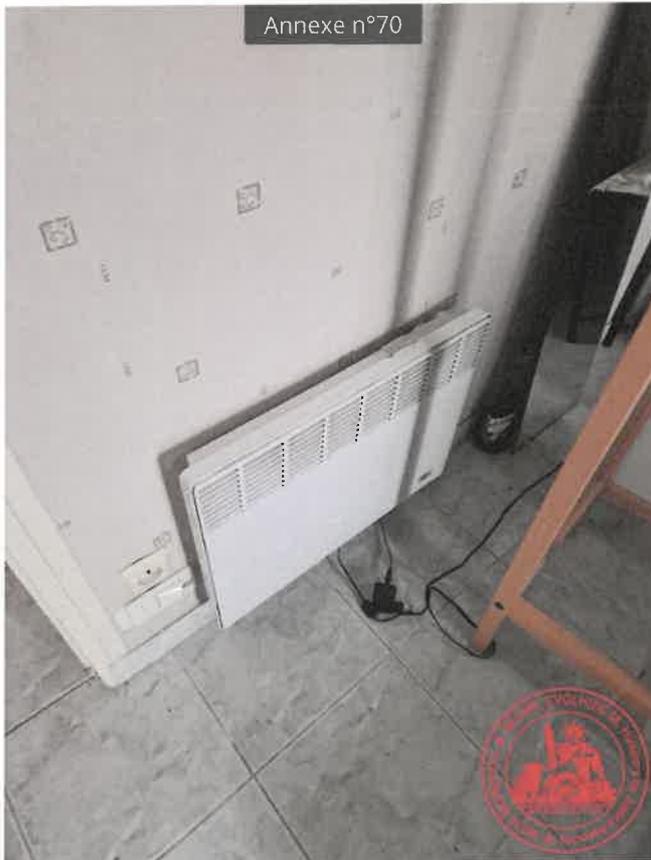
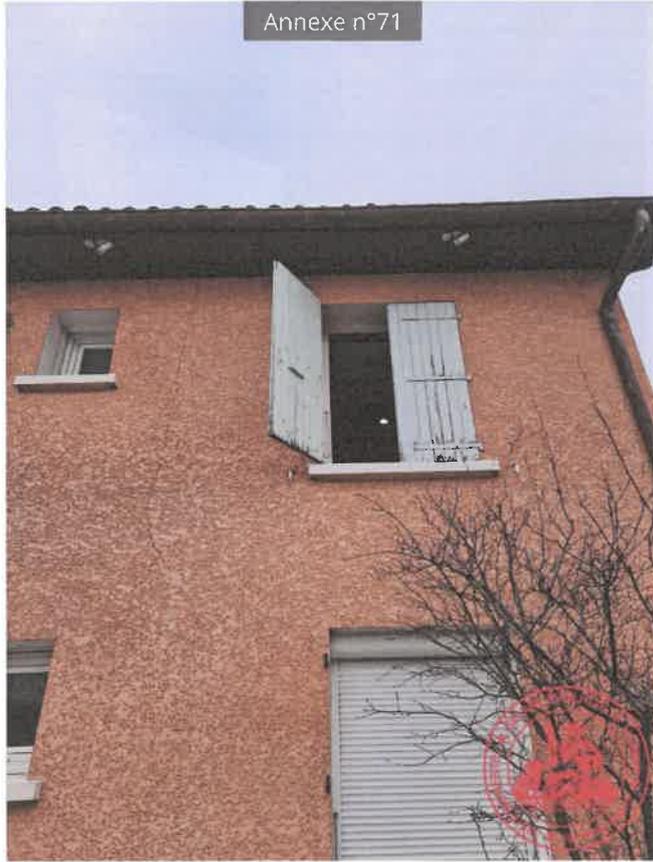
Appartement - chambre

Fenêtre : La pièce dispose d'une fenêtre en bois à deux vantaux, avec double vitrage au sud. Elle est équipée de volets en bois, en mauvais état (le bois s'effrite);
