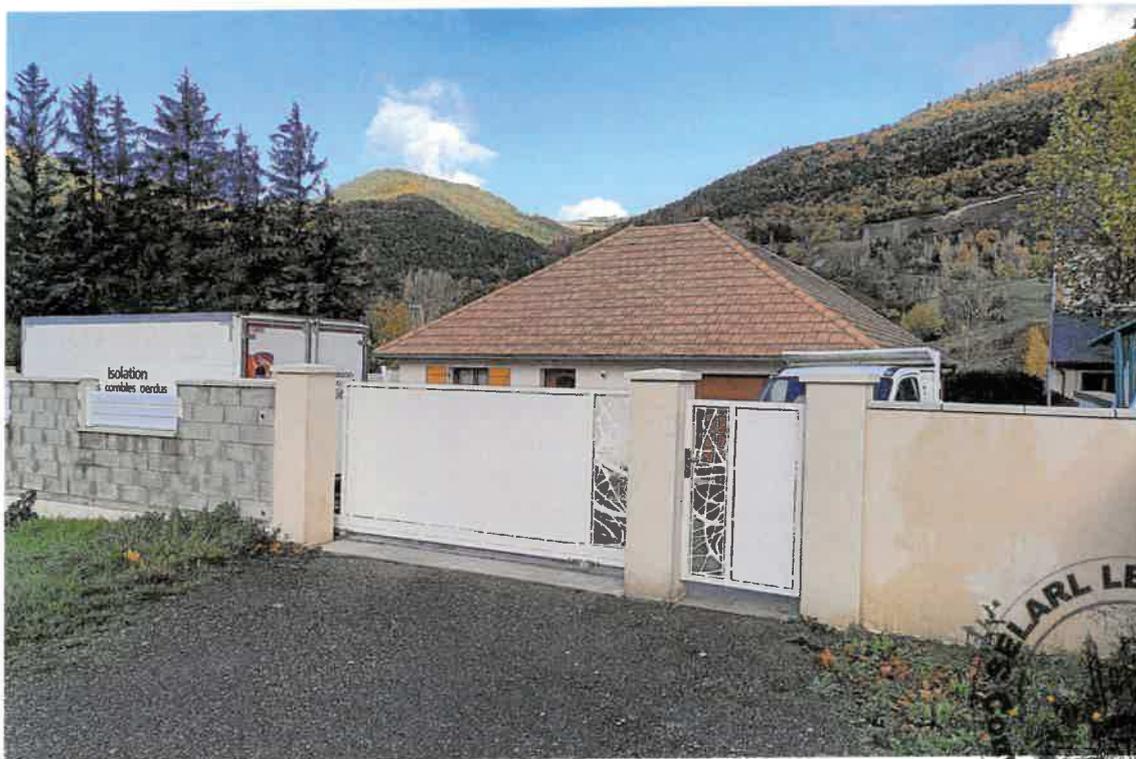
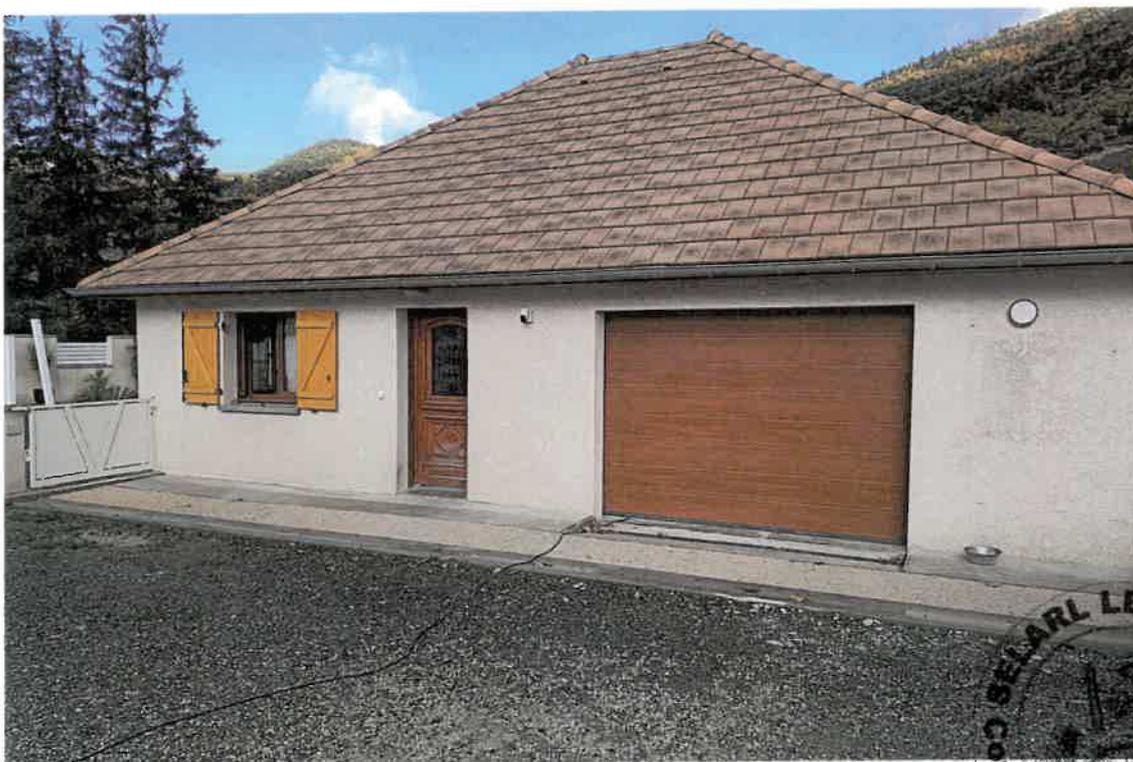
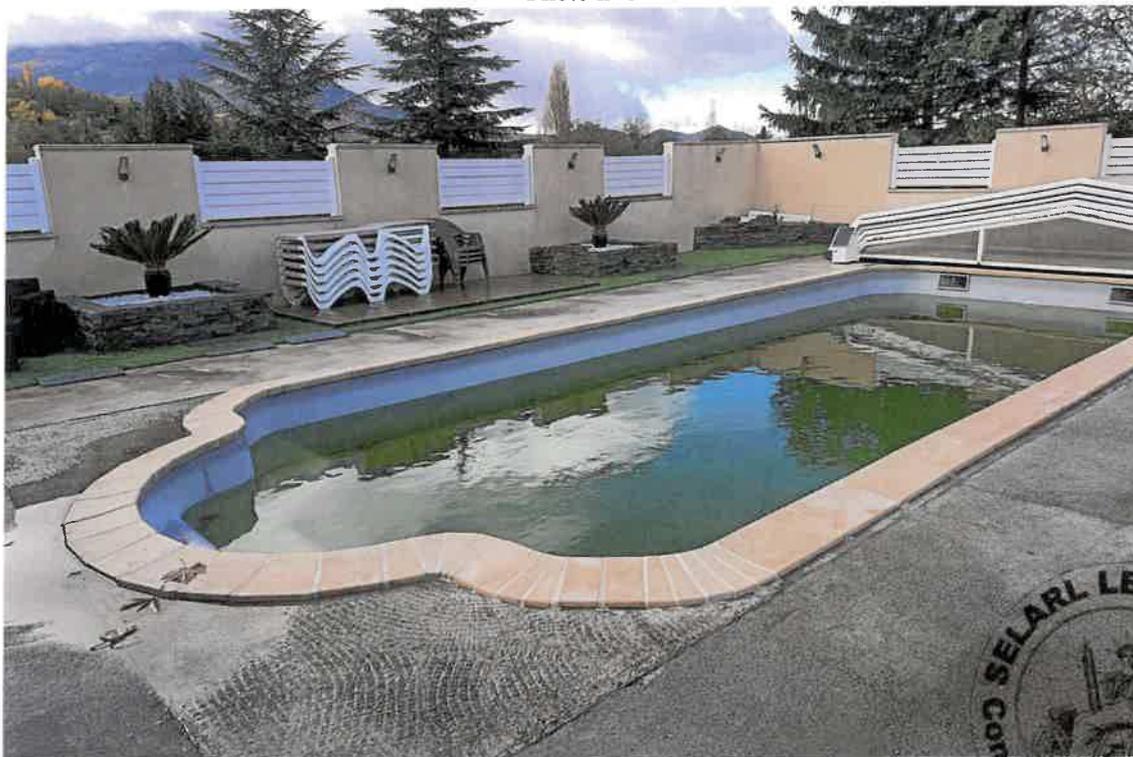
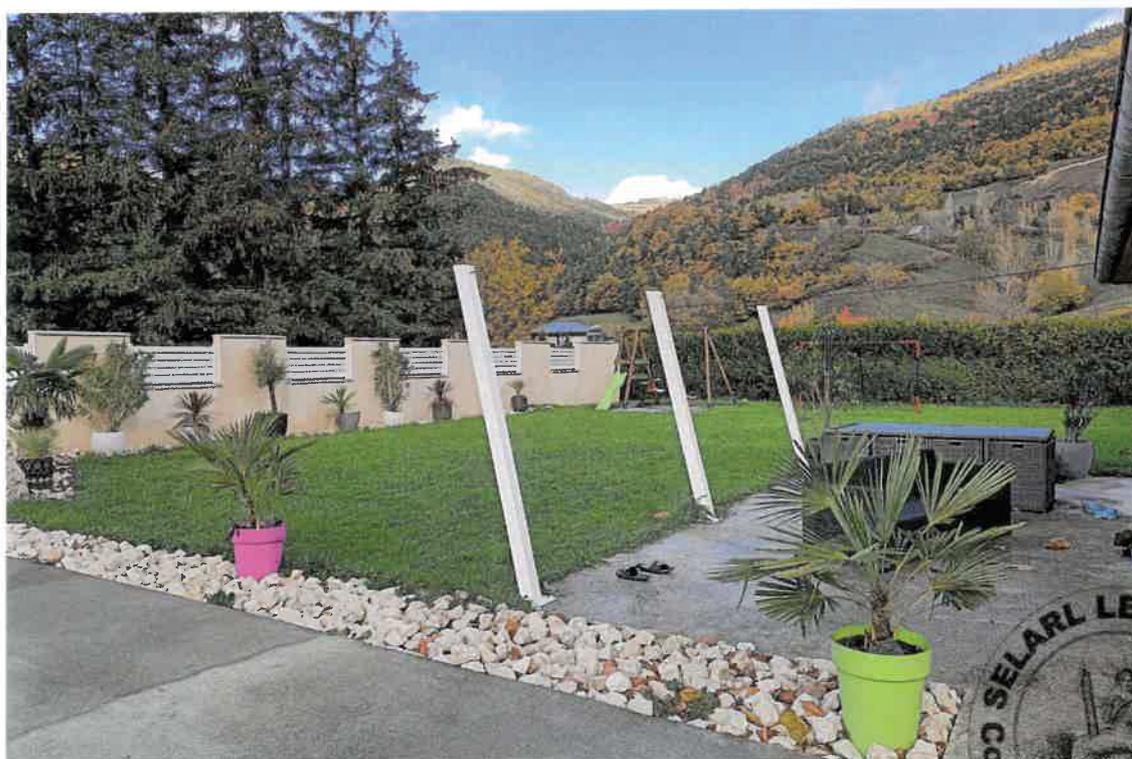
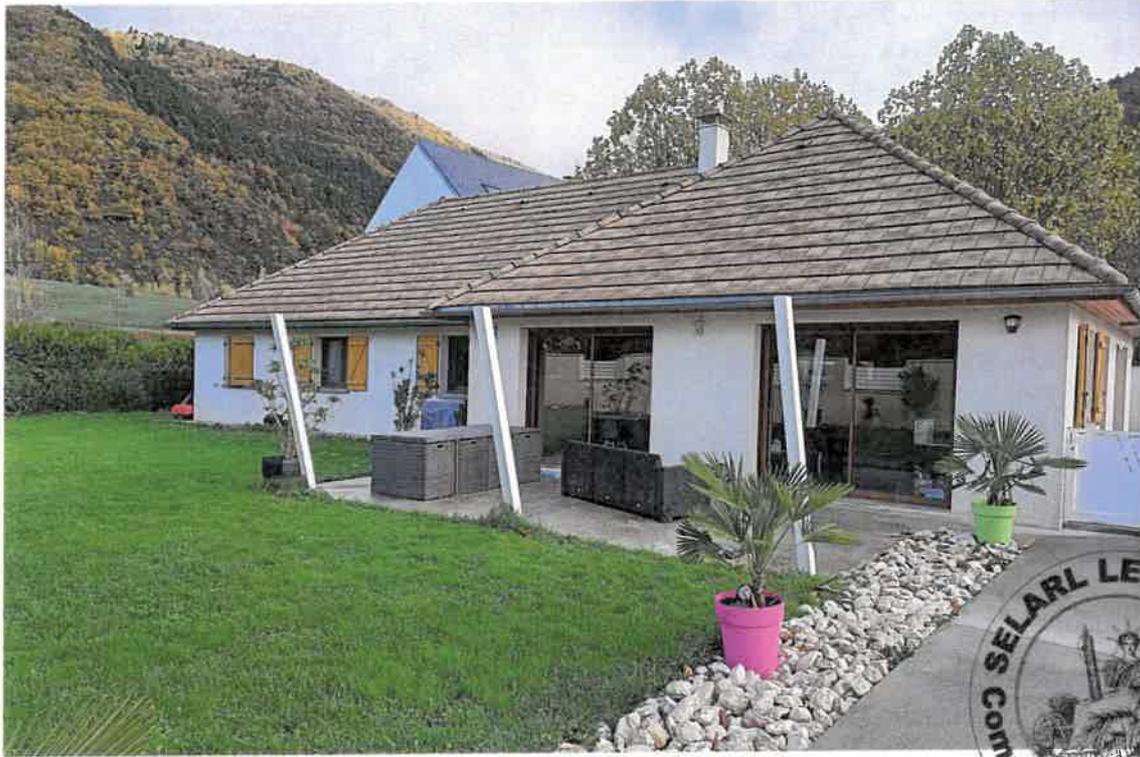
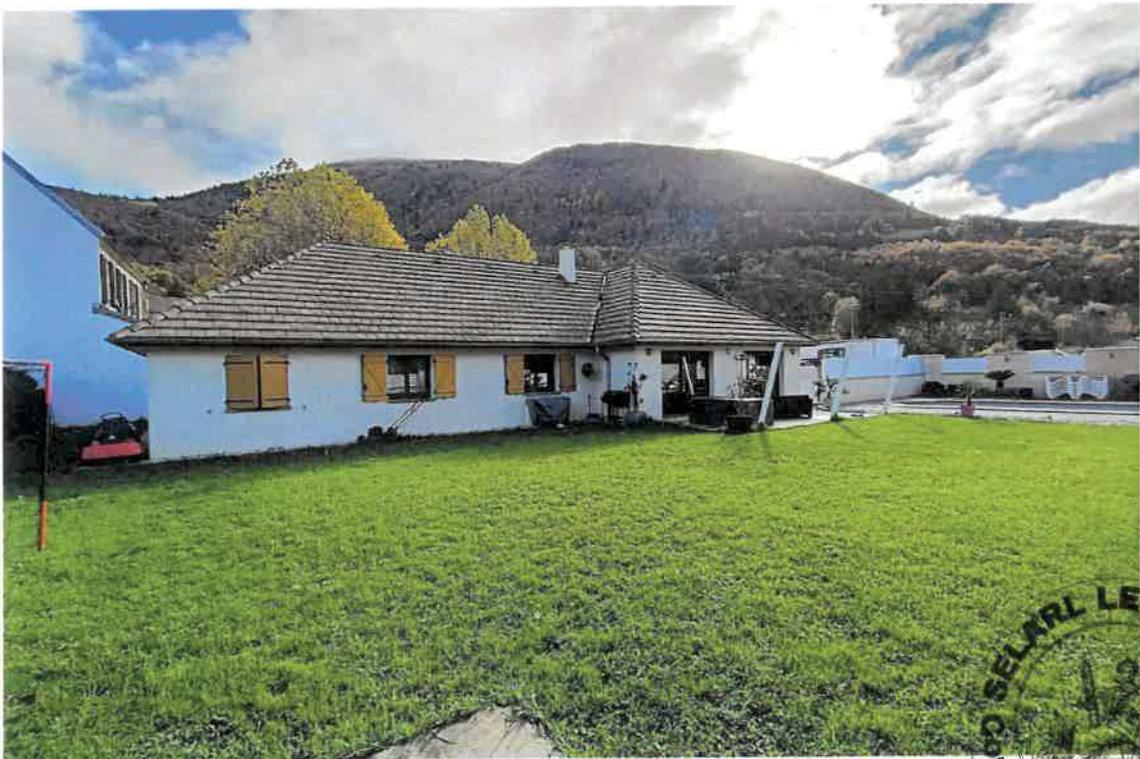
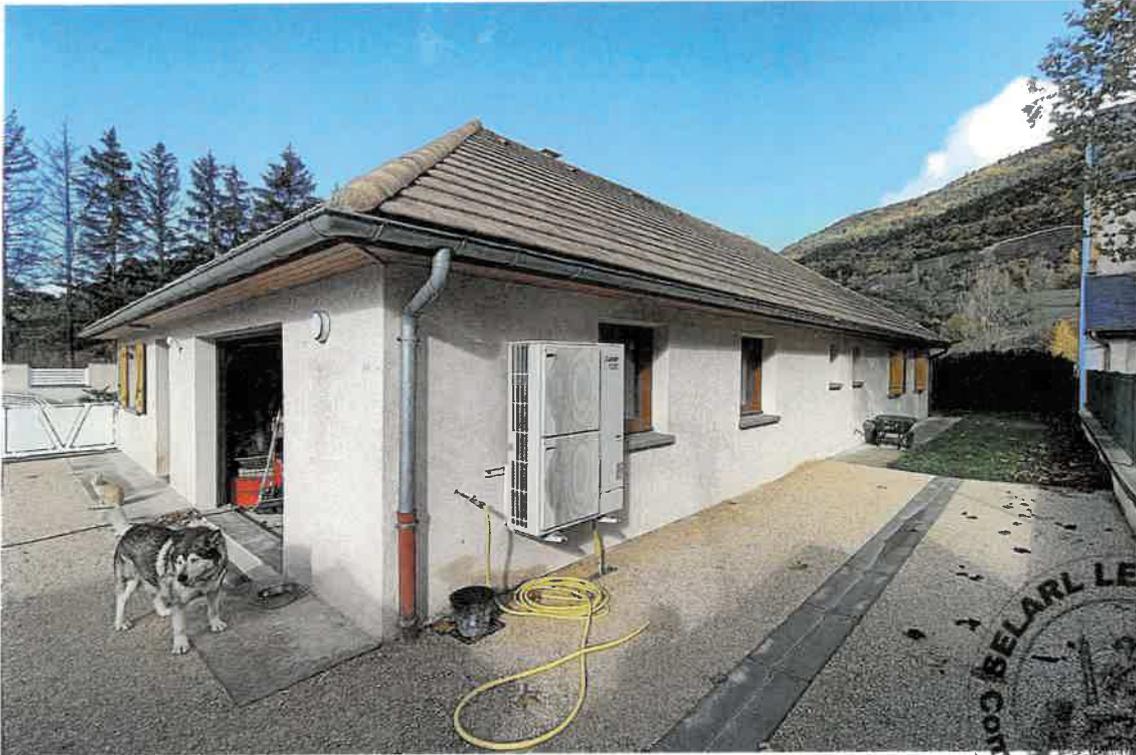
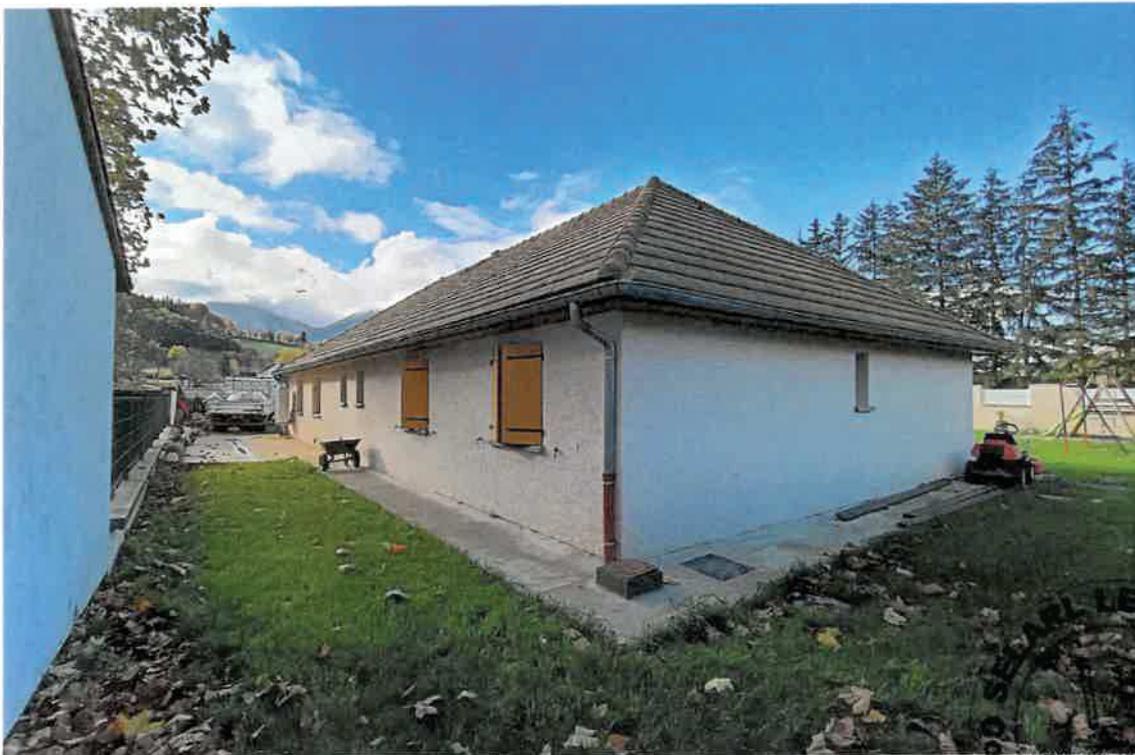
Photo n° 7

Le terrain est clos.
Le portail coulissant est en parfait état.

Le bâtiment est d'aspect récent et en très bon état.
Les façades sont recouvertes d'un enduit beige en bon état.
La toiture ne semble souffrir d'aucun défaut.
La propriété est très bien entretenue.

Du côté Sud, il y a un espace en graviers où peuvent stationner et manœuvrer les véhicules, ainsi qu'accéder au garage.

Du côté Ouest, il y a une terrasse, un large espace engazonné ainsi qu'une aire de jeux pour les enfants.

Egalement du côté Ouest, il y a une piscine rectangulaire avec une forme arrondie du côté des marches d'accès.

Le chauffage est assuré par une pompe à chaleur air/eau.
Les groupes extérieurs sont situés du côté Est.

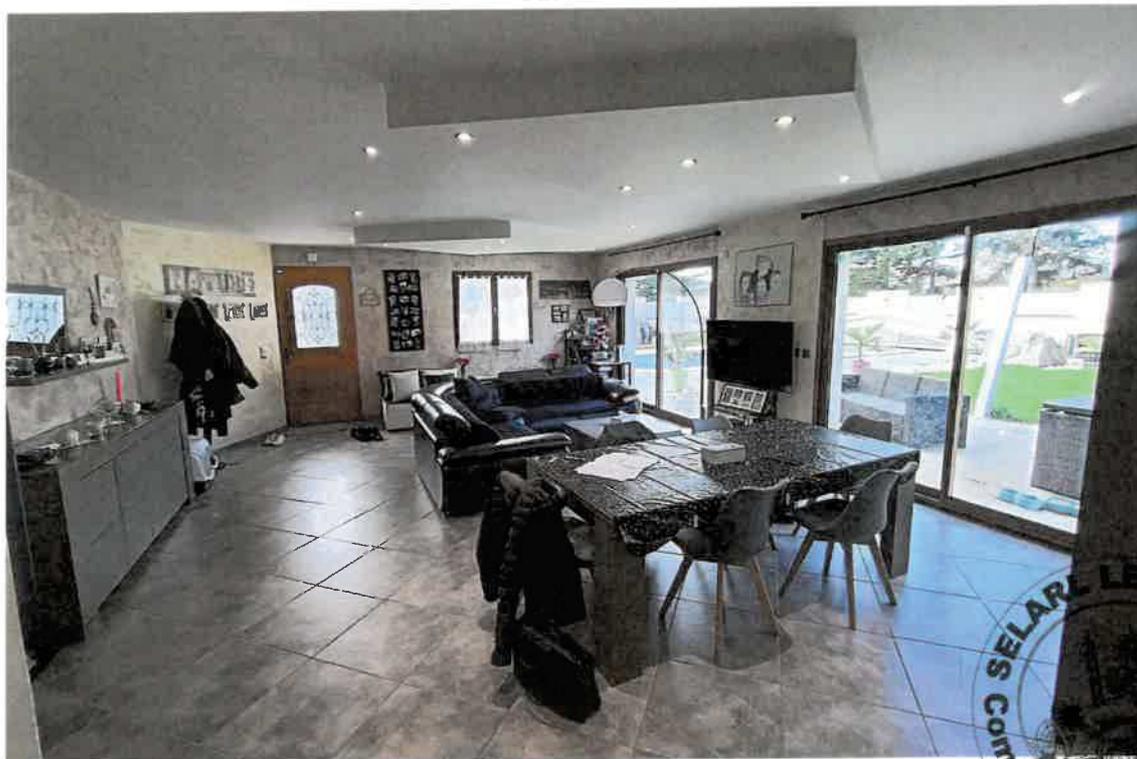
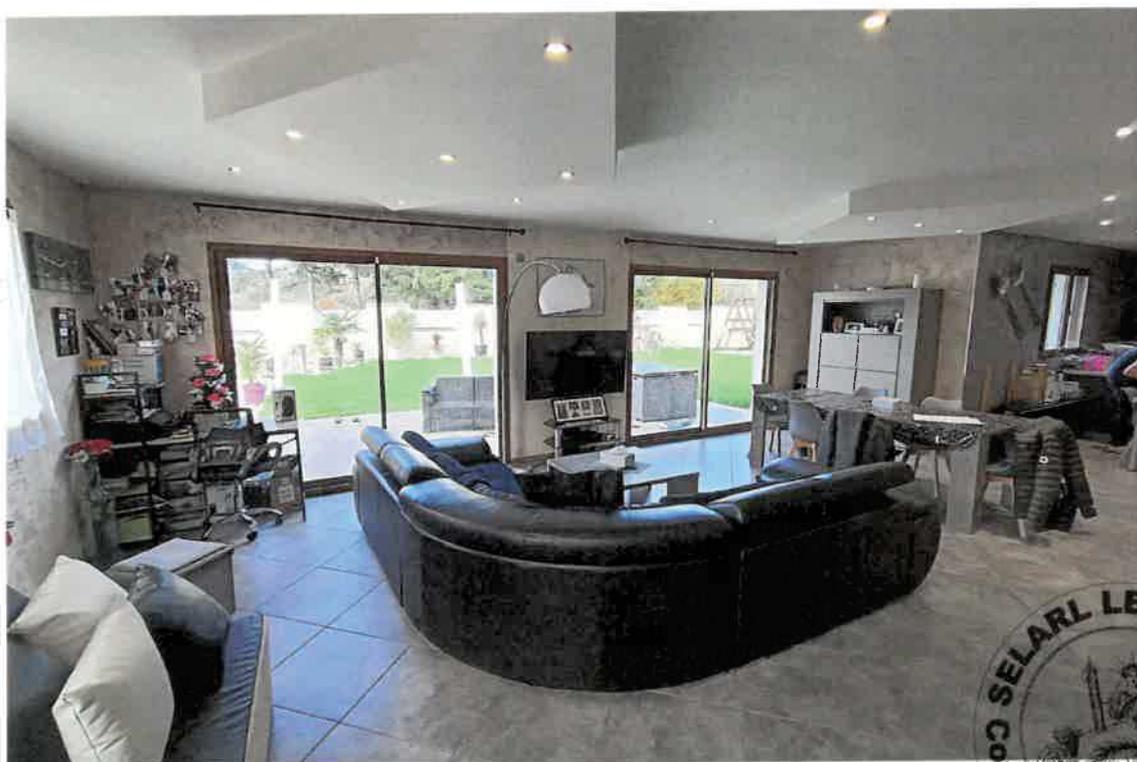
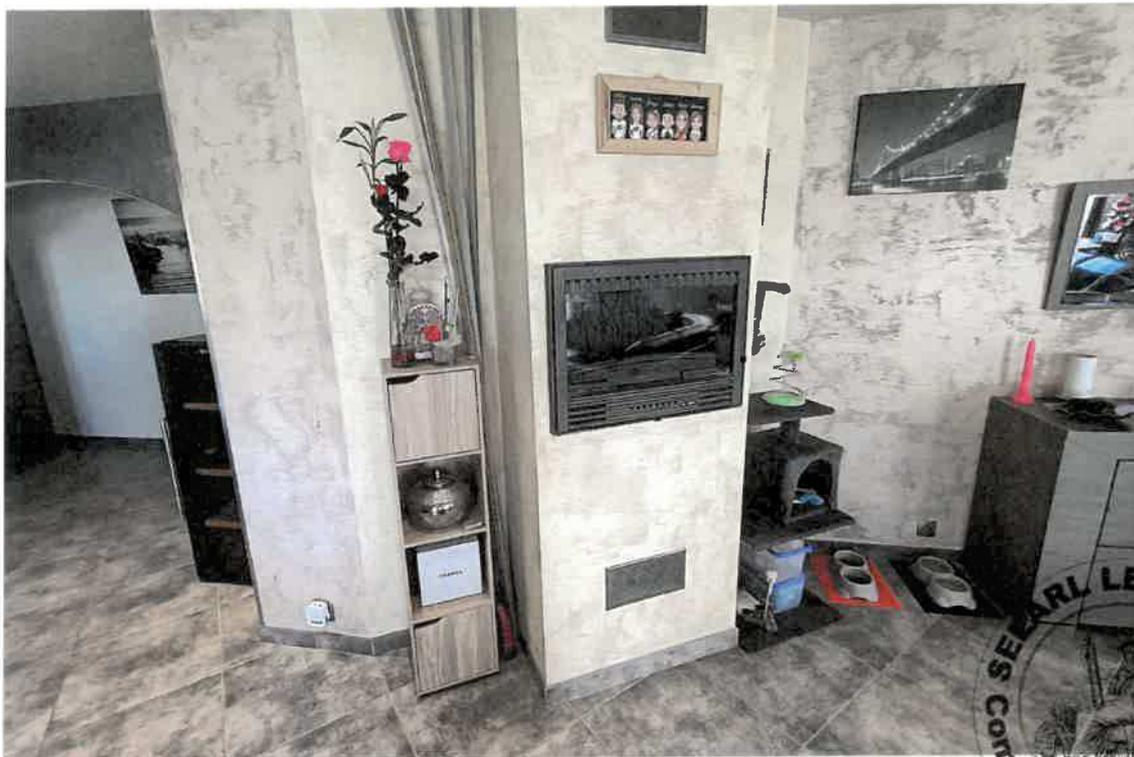
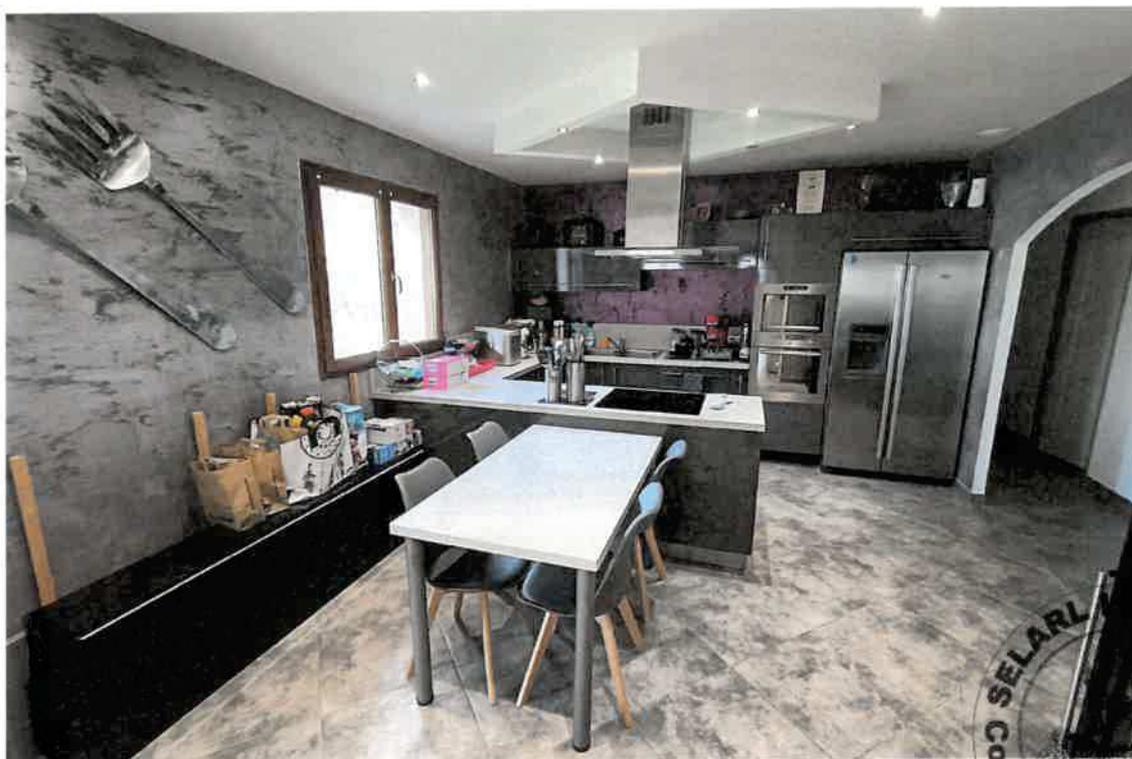
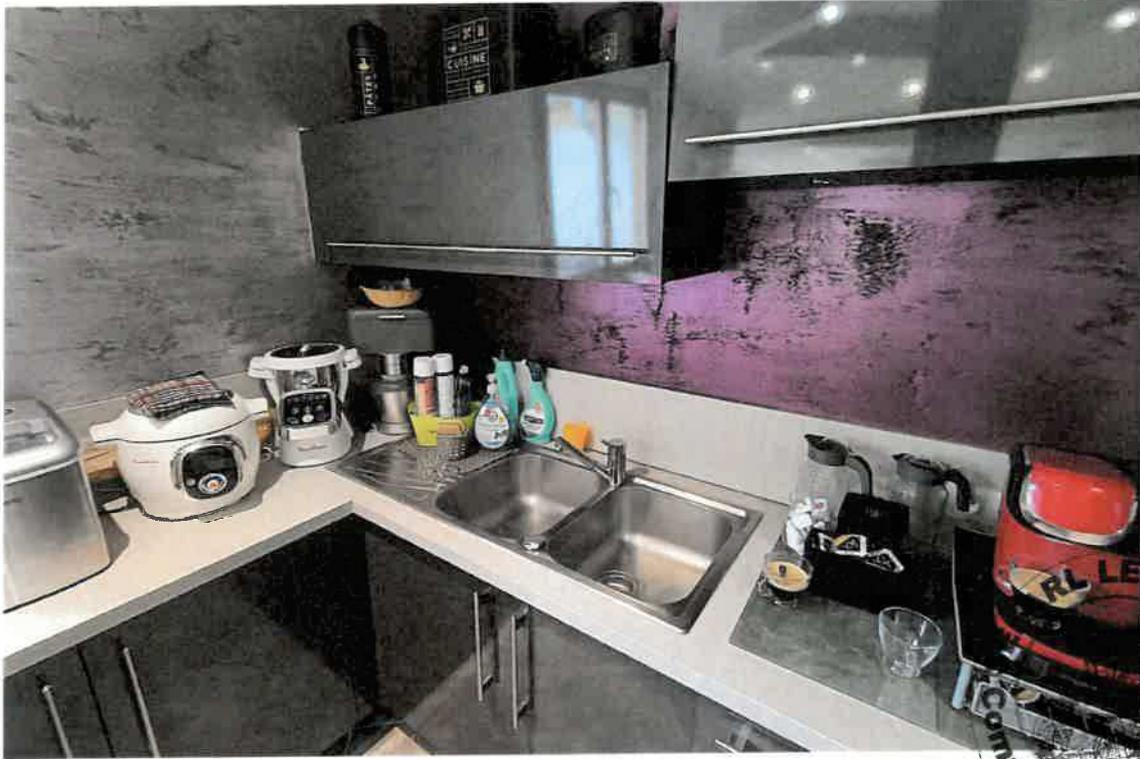
Sol : Carrelage en parfait état.

Murs : Papier peint en parfait état

Huisseries : Récentes, en parfait état, deux belles baies vitrées côté Ouest.

Plafond : Blanc, propre, avec spots intégrés.

Présence d'une cheminée neuve avec insert, à hauteur d'homme.

Cuisine intégrée d'aspect récent, avec évier en inox, l'ensemble très propre, sans défaut apparent.

Hotte aspirante en partie centrale

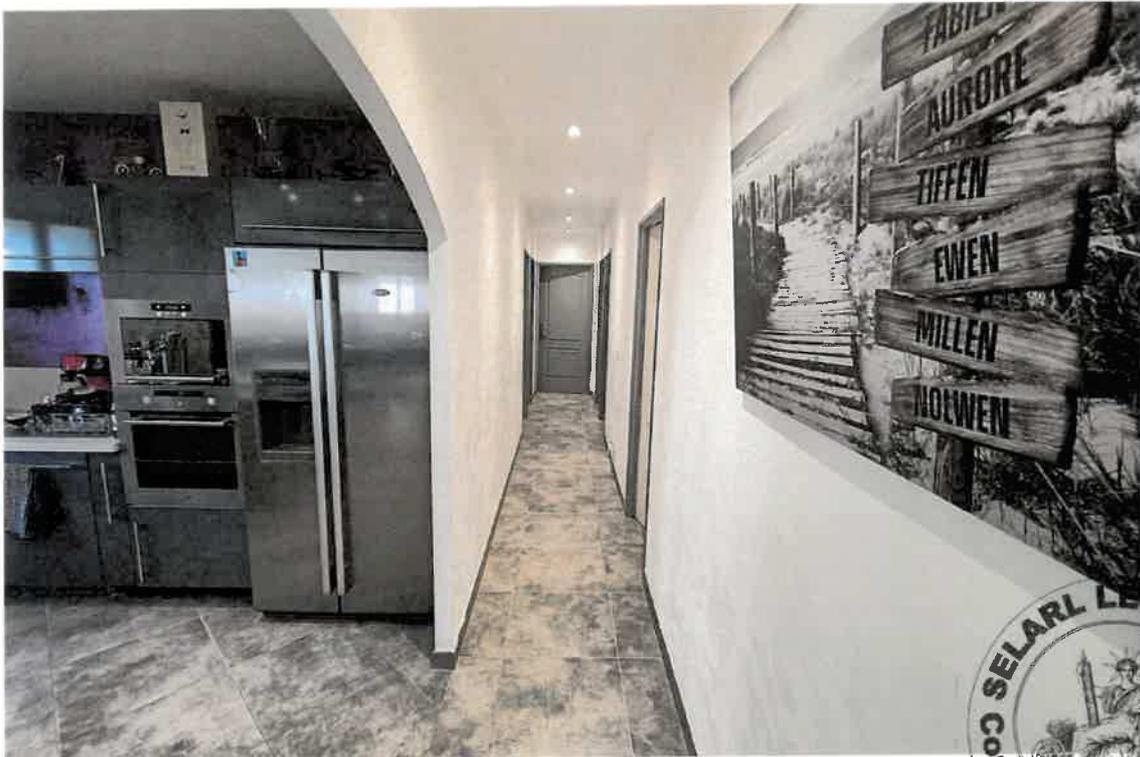
Photo n° 14

Sol : Carrelage en parfait état.
Murs : Papier peint en parfait état
Plafond : Blanc, propre, avec spot intégré.

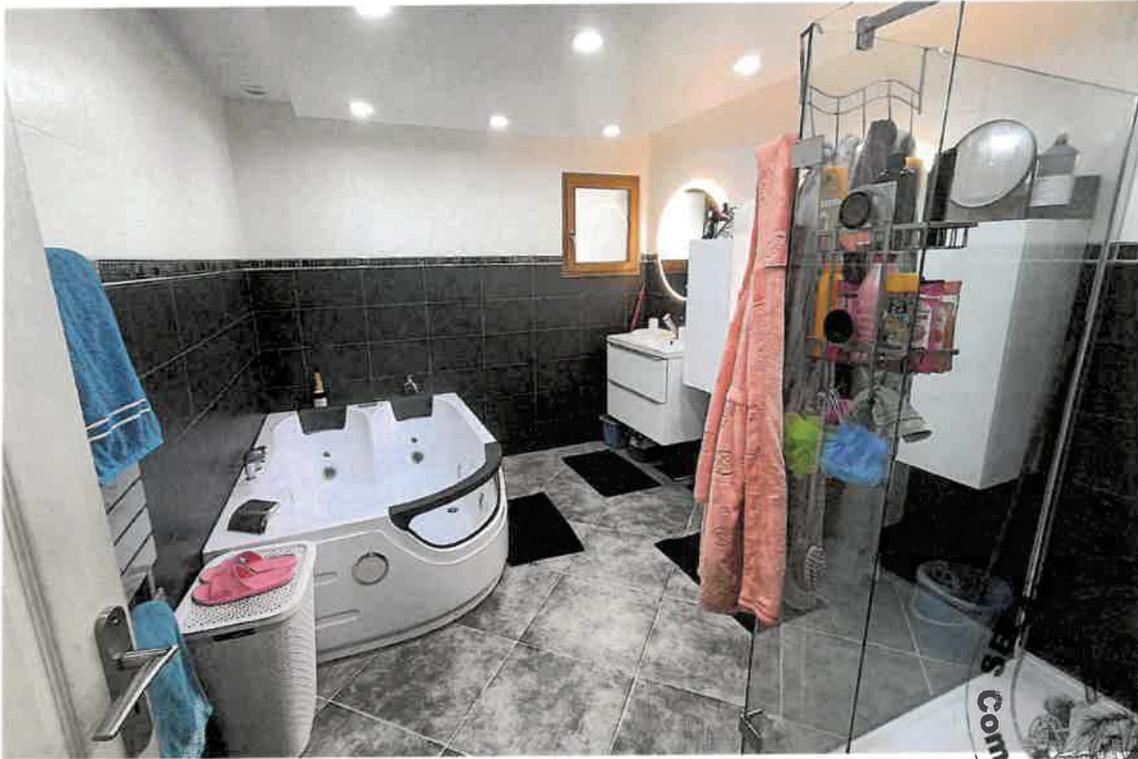
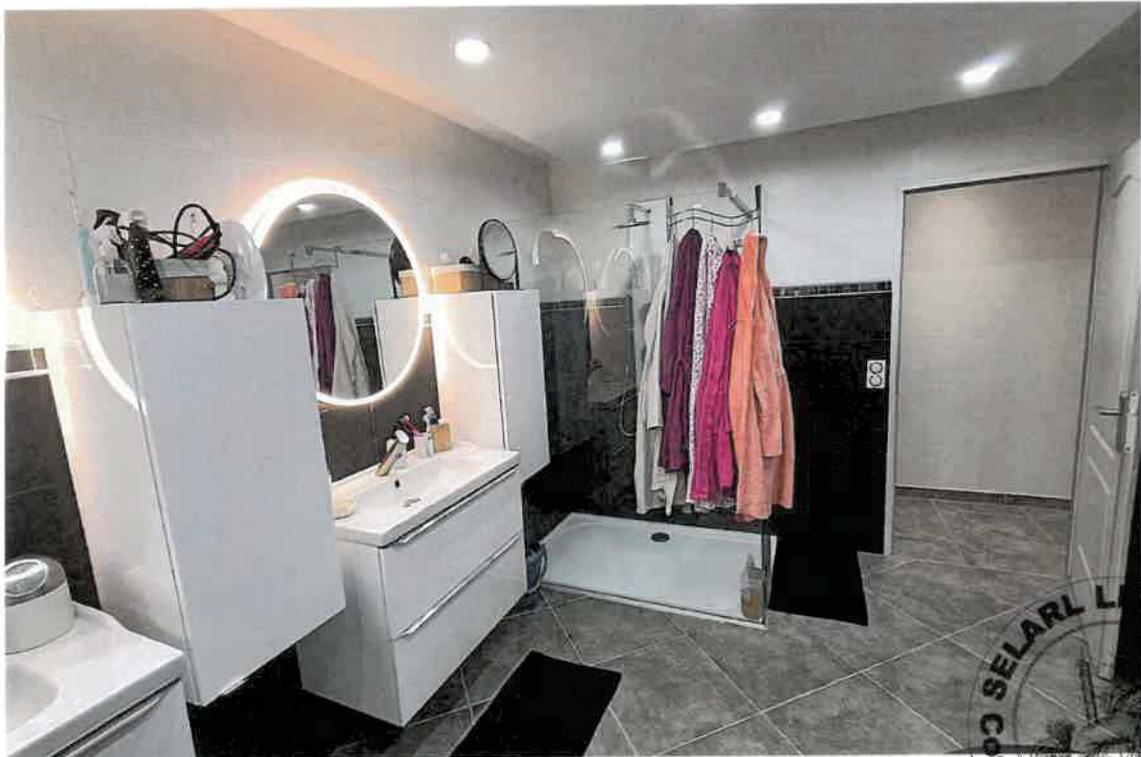
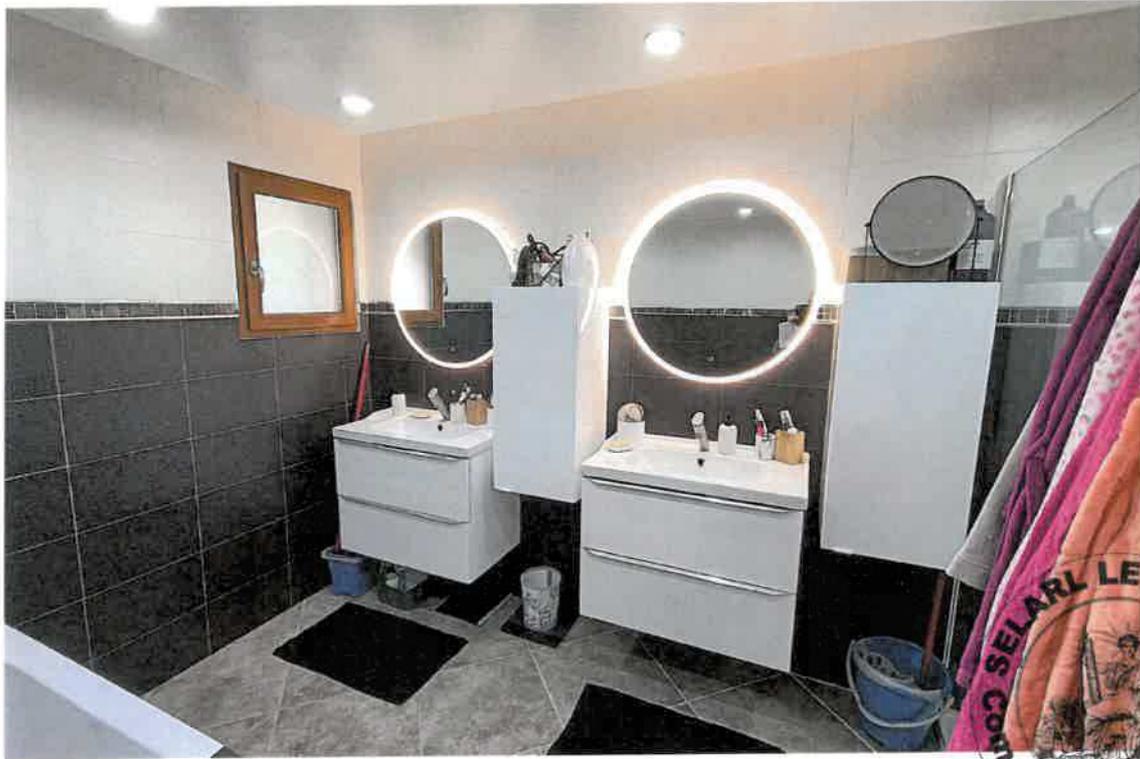
Sol : Carrelage en parfait état.
Murs : Carrelage mural en parfait état
Plafond : Blanc, propre, avec spot intégré.
Huisserie : Petite fenêtre neuve en parfait état,

- ✓ Deux lavabos d'aspect neuf avec miroirs et meubles sous lavabos
- ✓ Une baignoire avec deux places et mode balnéothérapie.
- ✓ Une large douche « à l'italienne »

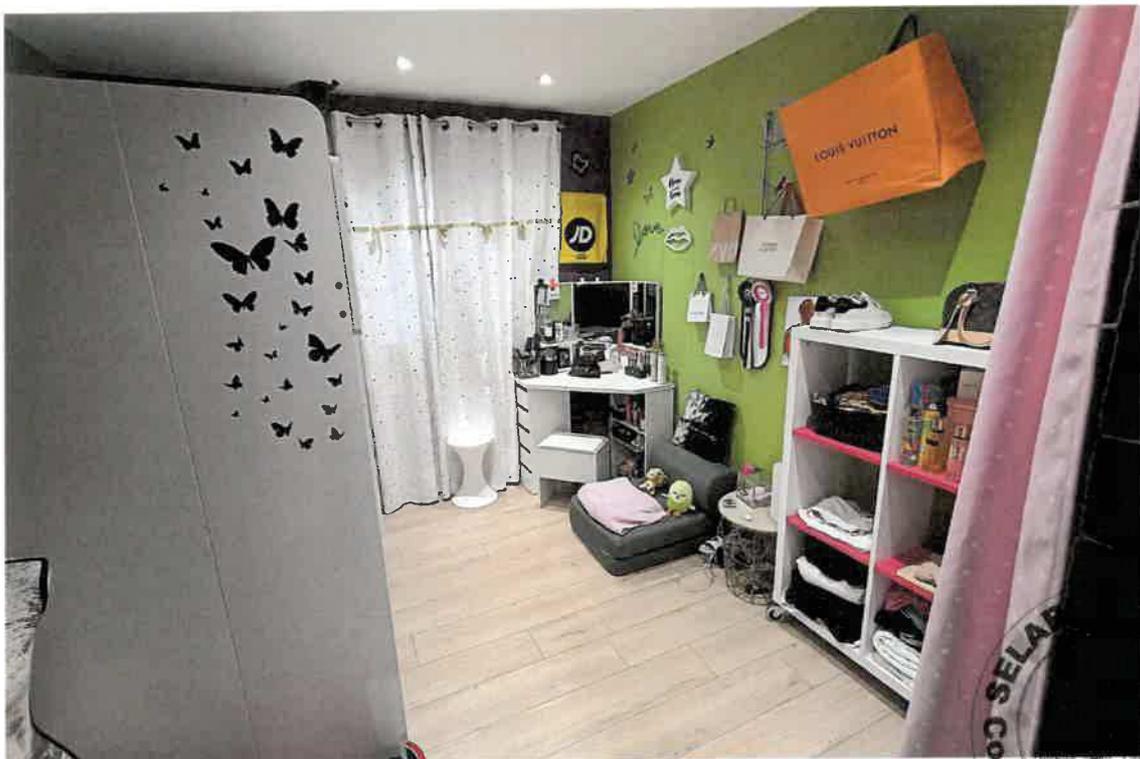
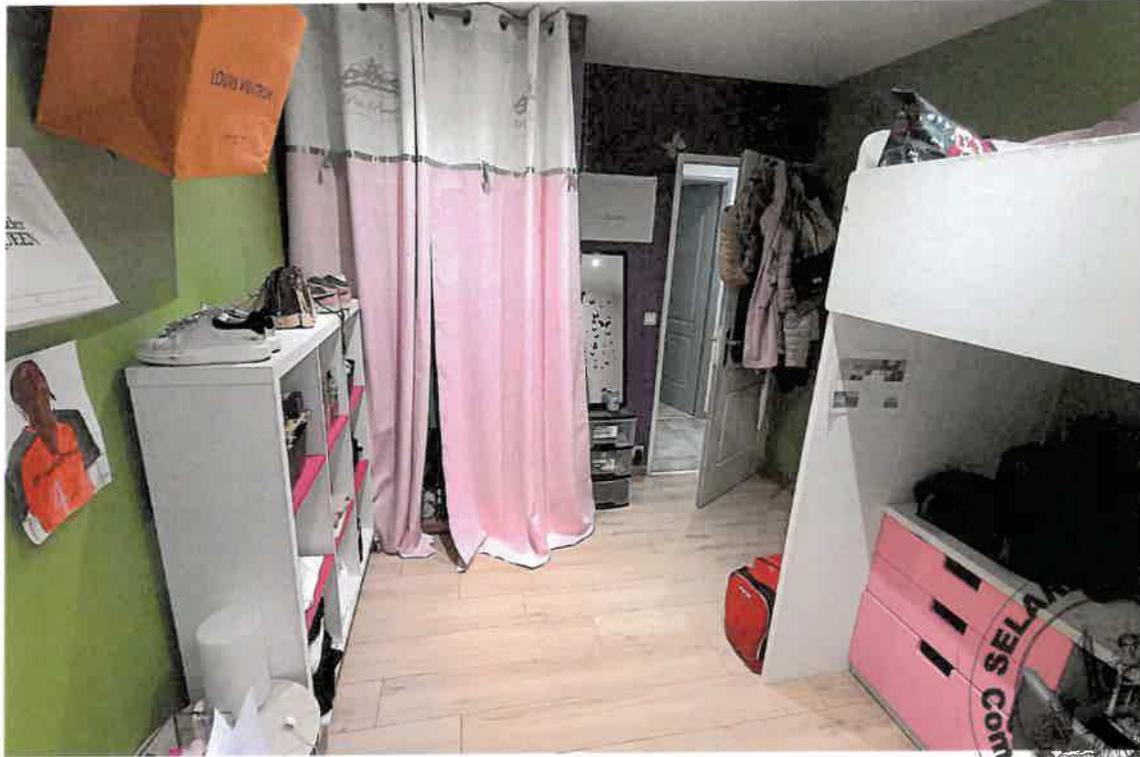
Sol : Parquet flottant type stratifié en très bon état.
Murs : Deux murs sont de couleur verte, deux autres sont violets, le tout en bon état.
Huisserie : une fenêtre neuve, porte d'entrée en parfait état.
Plafond : Blanc, propre, avec spots intégrés.
Présence d'un placard.

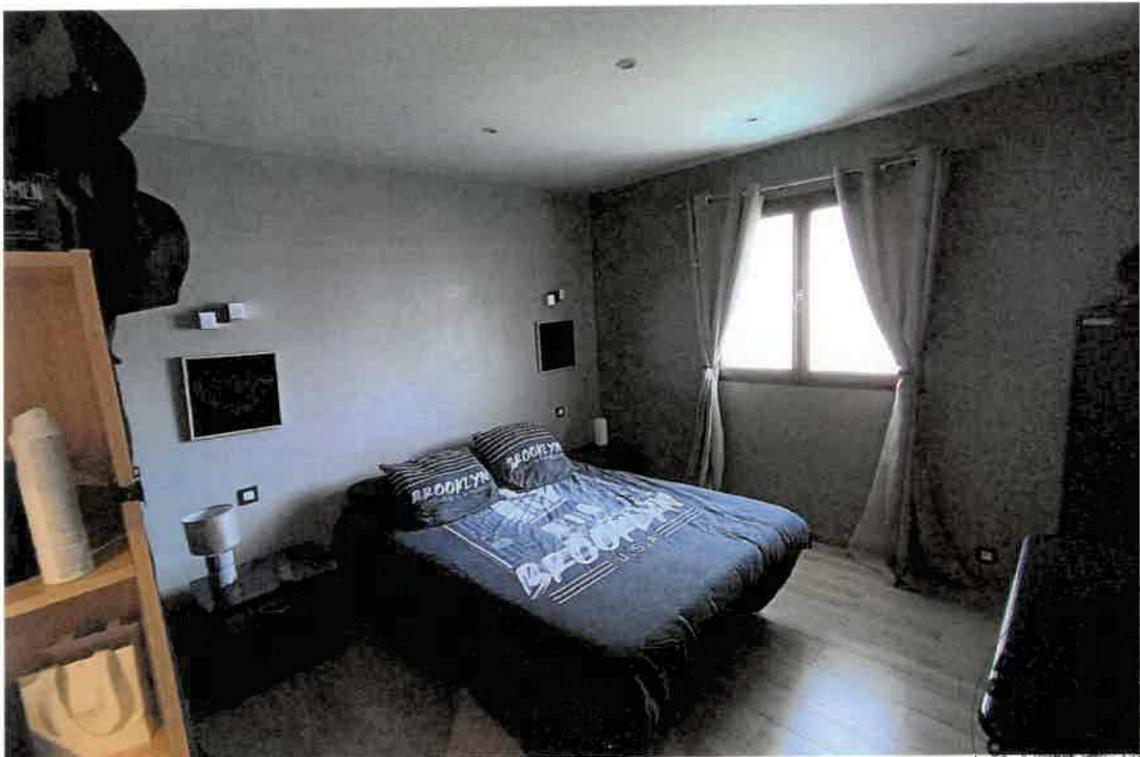
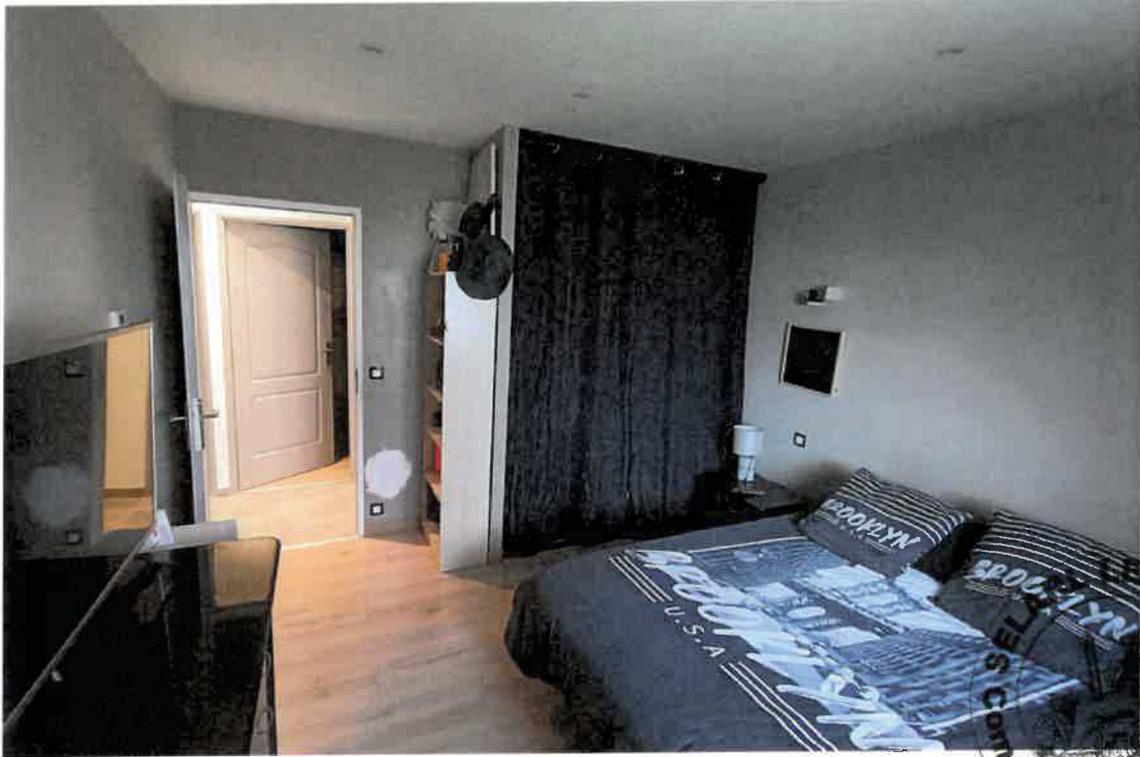
Sol : Parquet flottant type stratifié en très bon état.
Murs : Les murs sont gris clair, en bon état.
Huisserie : une fenêtre neuve, porte d'entrée en parfait état.
Plafond : Blanc, propre, avec spots intégrés.
Présence d'un placard.
Je note, à droite de la porte, une trace de choc en bas du mur.

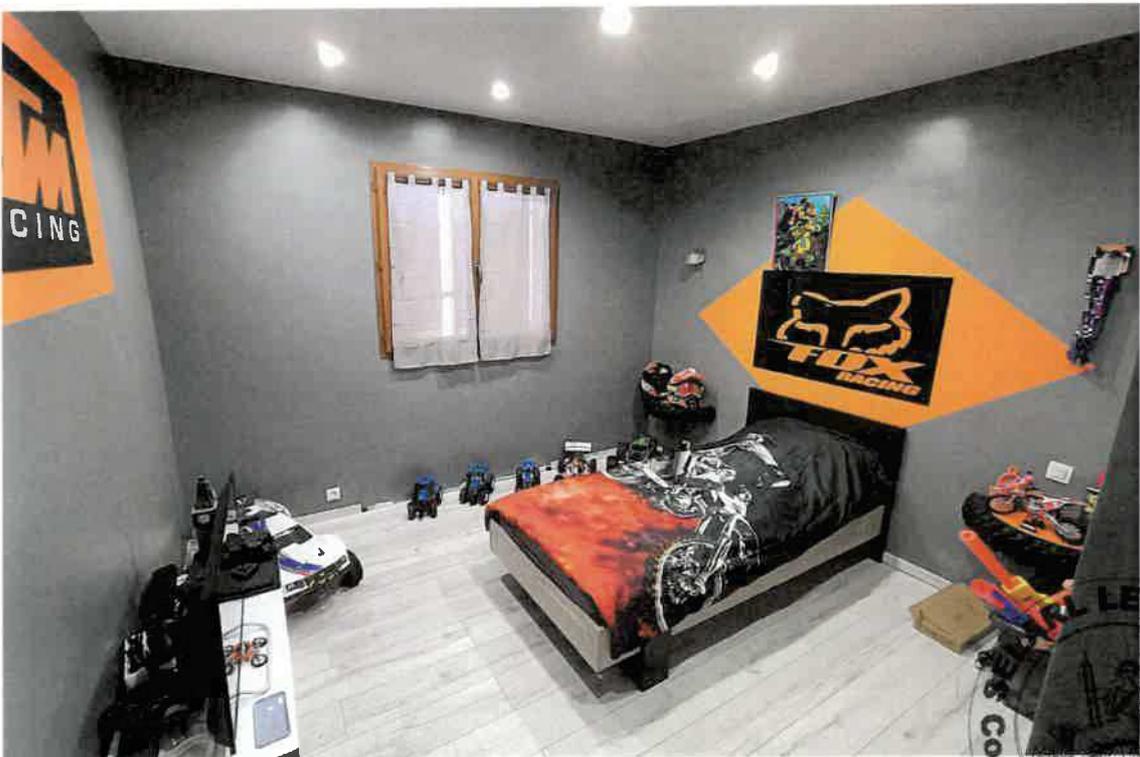
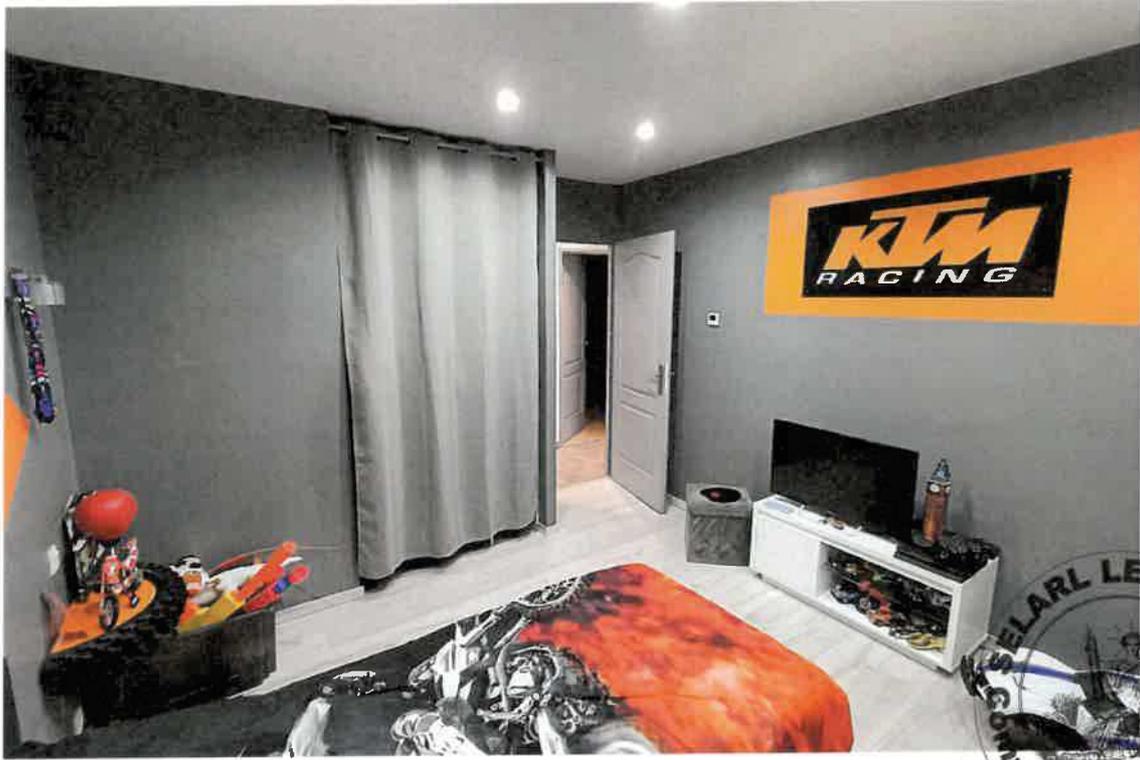
Sol : Parquet flottant type stratifié en très bon état.
Murs : Les murs sont foncé clair, en bon état.
Huisserie : une fenêtre neuve, porte d'entrée en parfait état.
Plafond : Blanc, propre, avec spots intégrés.
Présence d'un placard.

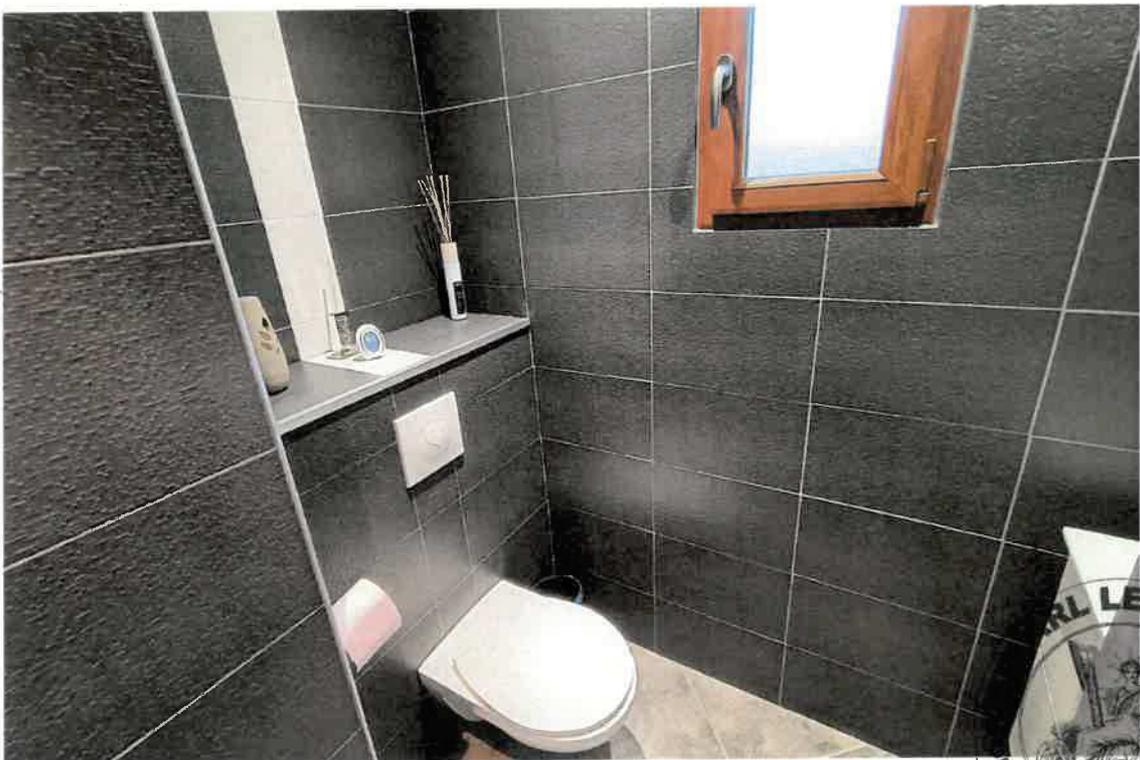
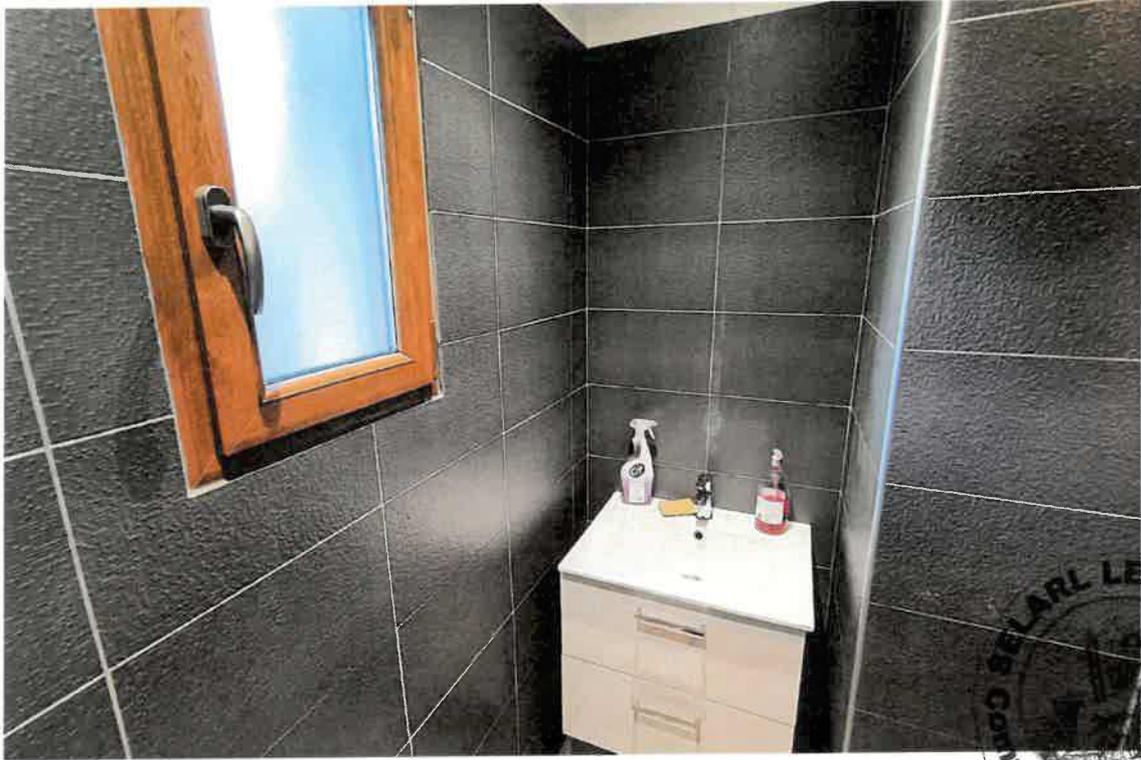
En parfait état, WC et lavabo d'aspect récent.
Carrelage au sol et mural sans défaut, en parfait état.
Petite fenêtre sans défaut avec verre martelé.
