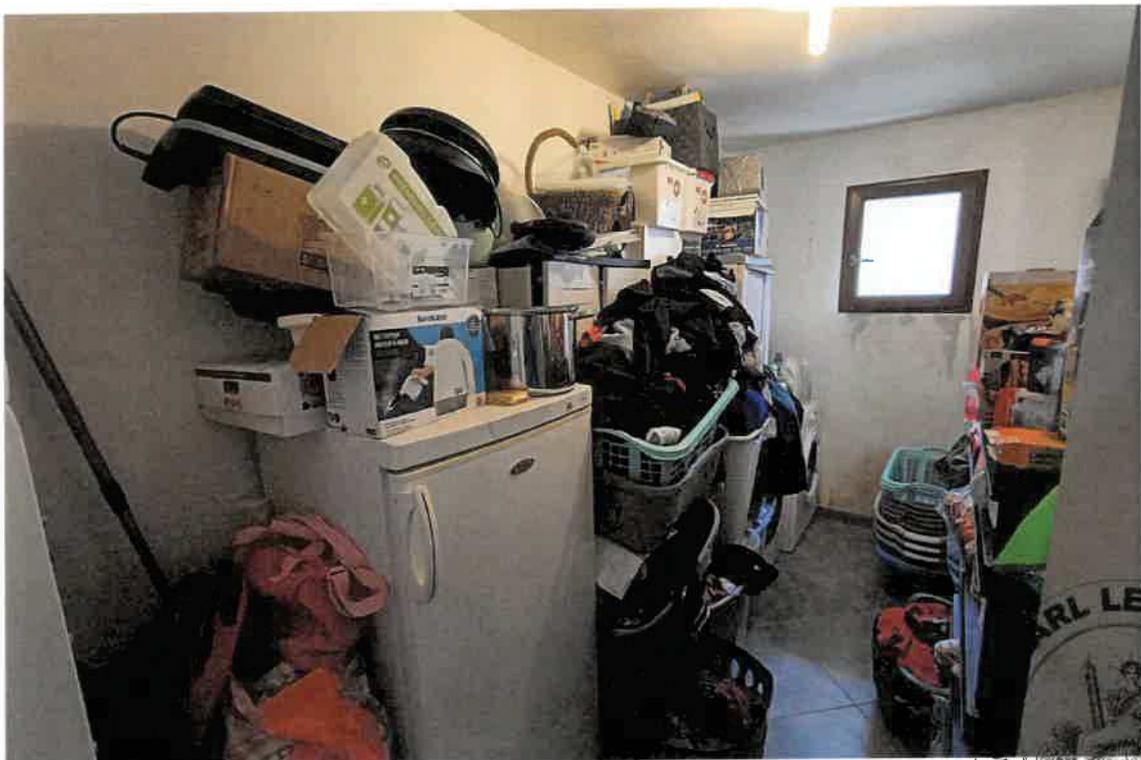
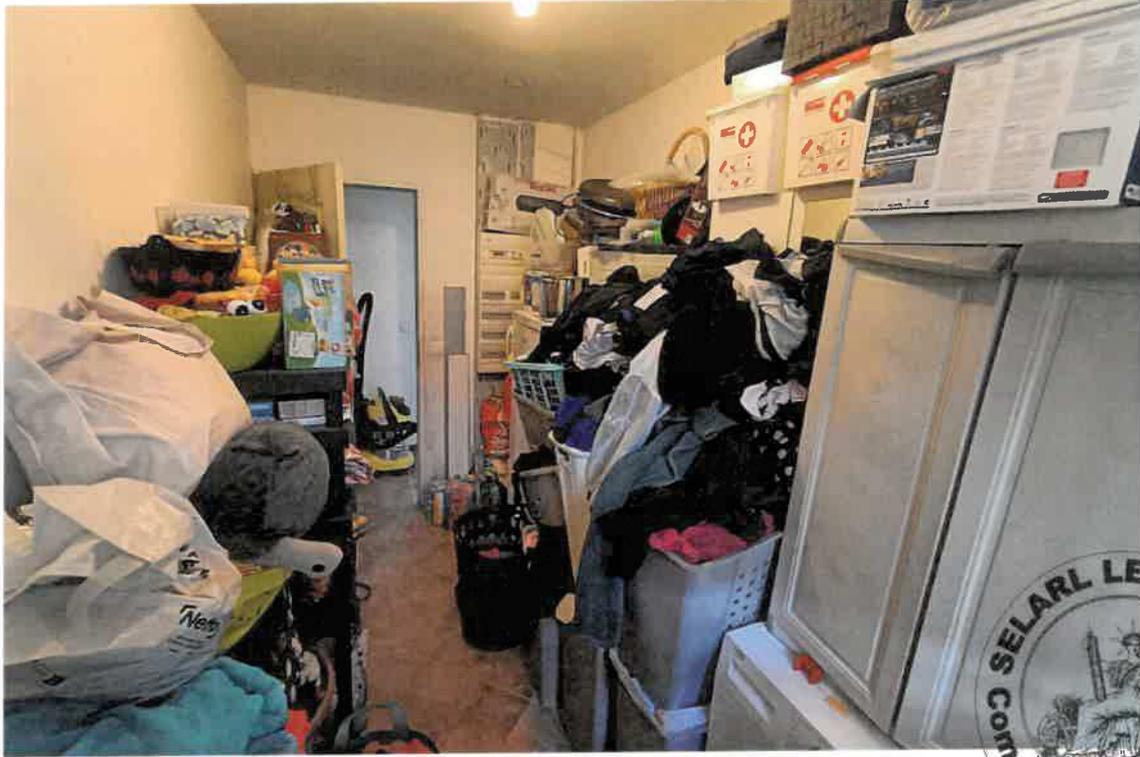
Sol : Carrelage en parfait état.
Murs : Le bas des murs est sale.
Plafond : Blanc, propre, avec spot intégré.
Huisserie : Petite fenêtre d'aspect récent, en parfait état.

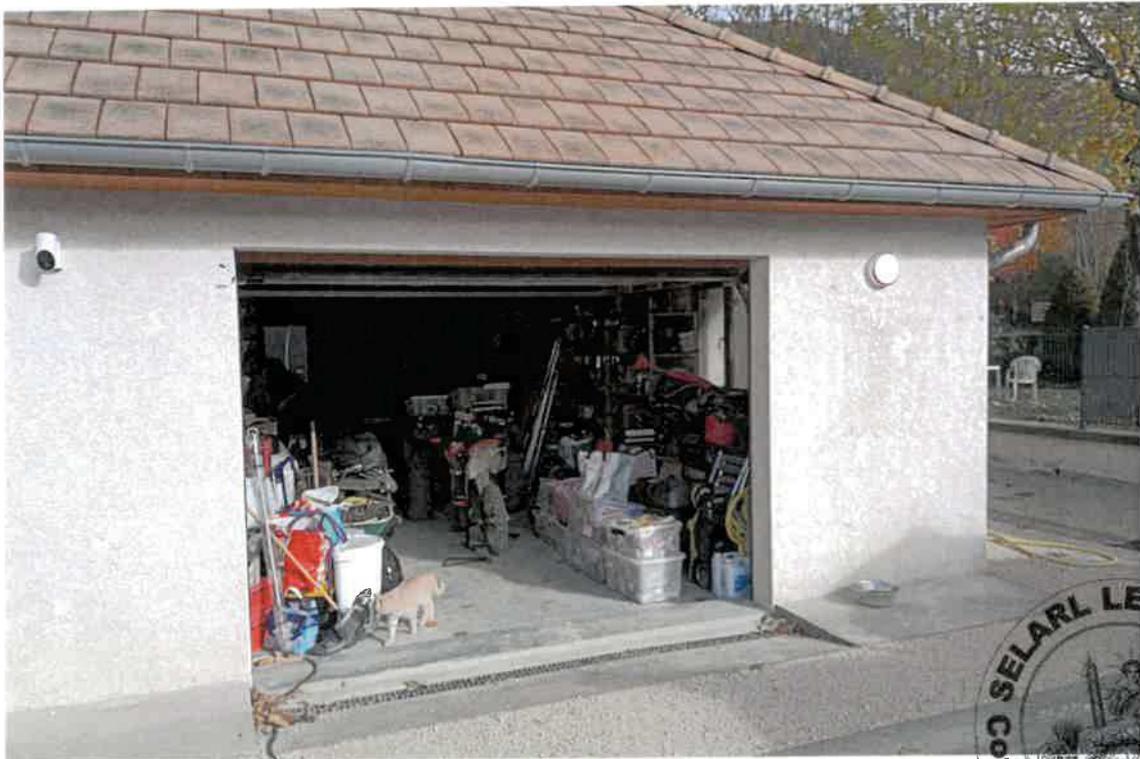
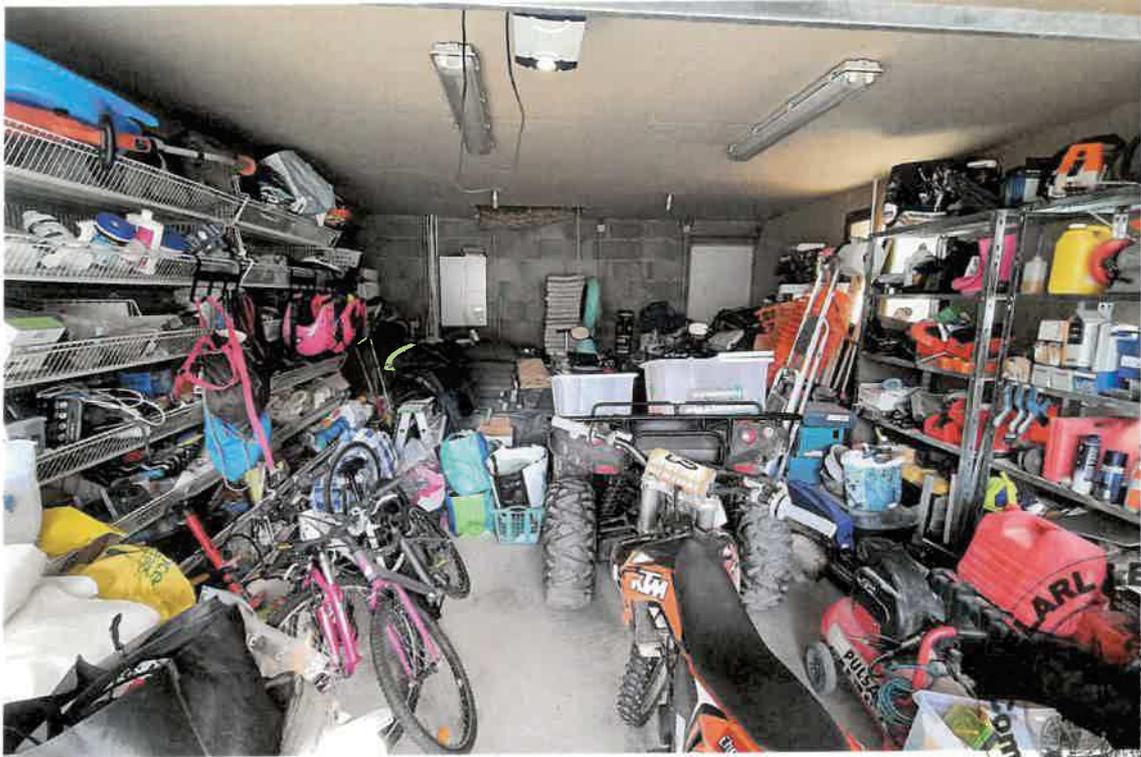
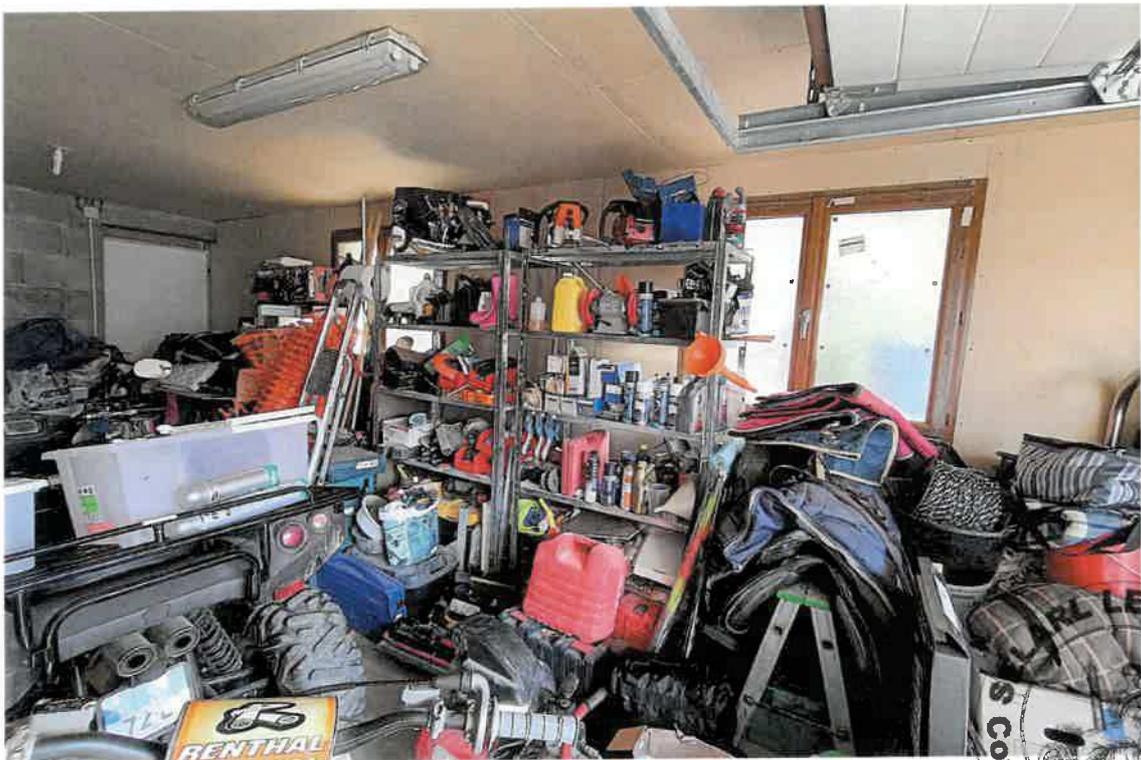
Portail coulissant vers le haut d'aspect neuf.
Deux fenêtres récentes du côté Est avec verre martelé.
Deux néons au plafond.
Murs extérieurs doublés en plaques de plâtre.
