# PROCES-VERBAL DE DESCRIPTION D'UN IMMEUBLE PROCEDURE DE SAISIE-IMMOBILIERE **EXPEDITION**

*Copro Immeuble LE PERCE NEIGE vs.*

*56, avenue Jeanne d'Arc 38000 GRENOBLE*

*Date : 28/01/2025*

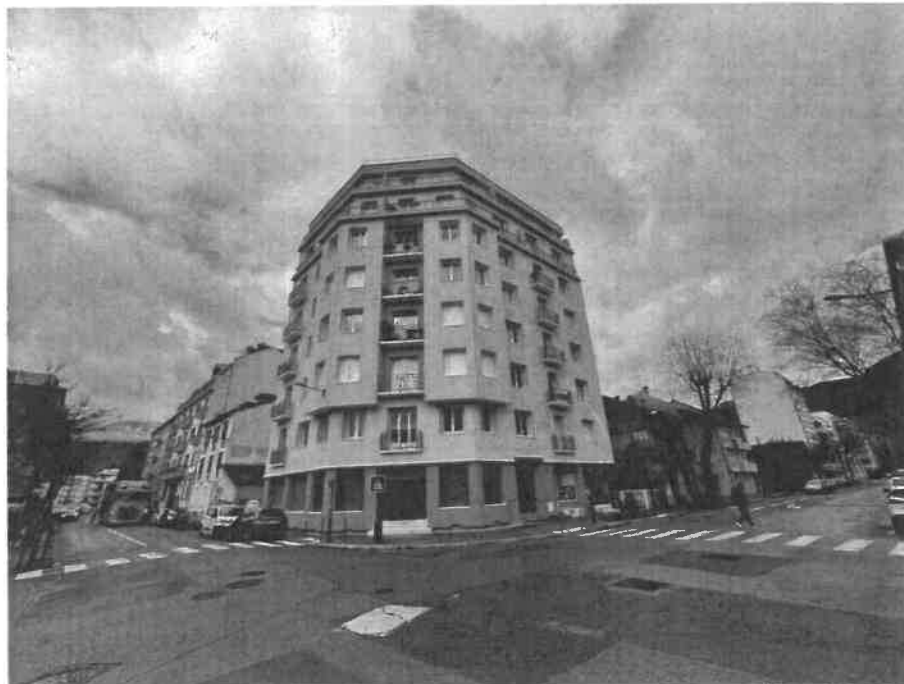
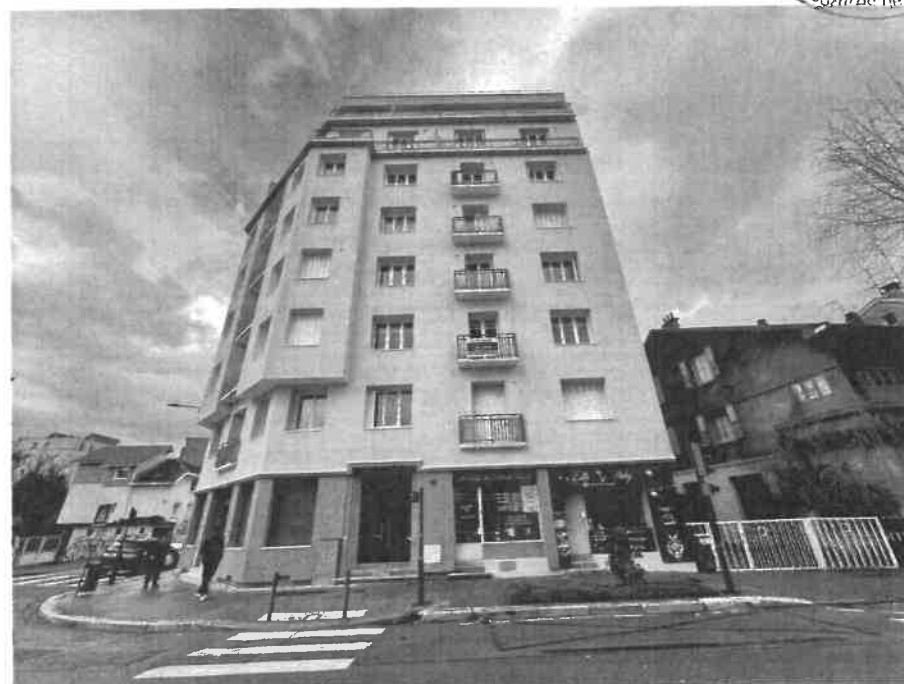
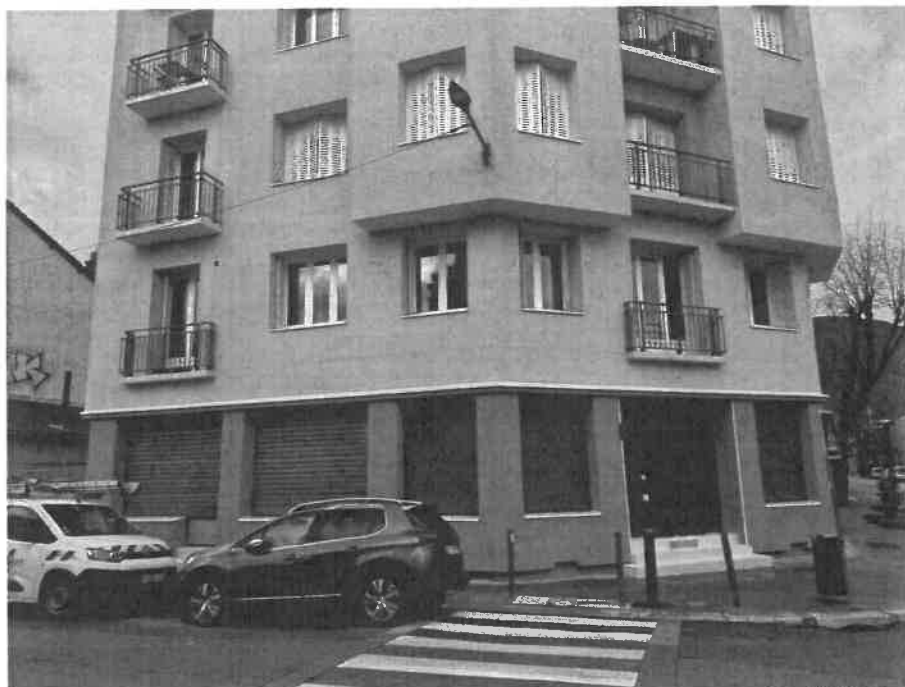
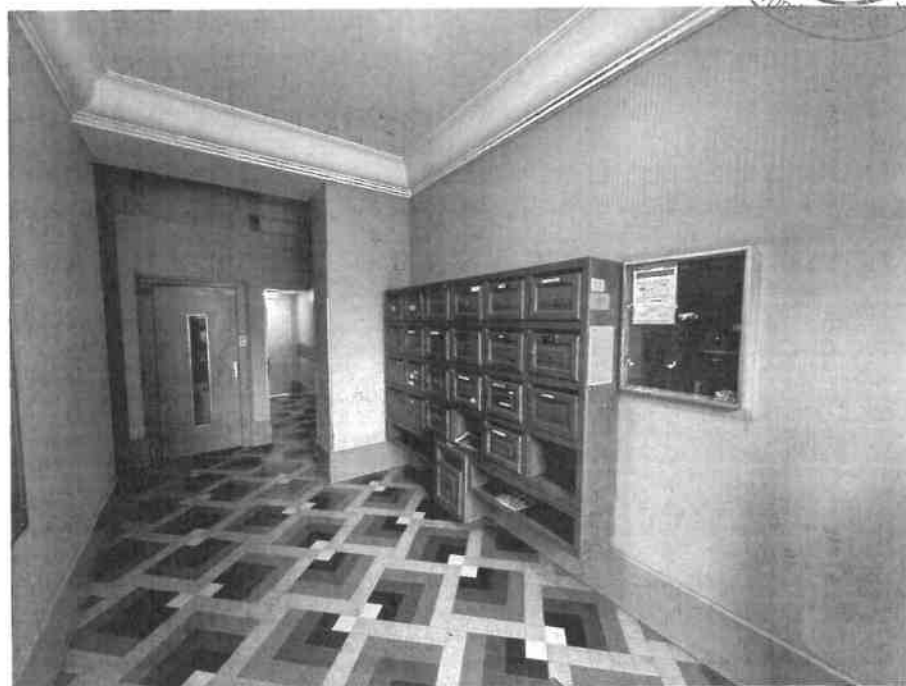
Les biens immobiliers dont s'agit dépendent d'un immeuble à usage d'habitation avec locaux commerciaux en rez-de-chaussée, situé à l'angle de l'avenue Jeanne d'Arc et de la rue Claude Genin.

L'immeuble est élevé sur rez-de-chaussée de 7 étages distribués par une cage d'escalier et un ascenseur, le tout en assez bon état d'entretien.

L'accès depuis la voie publique se fait côté avenue Jeanne d'Arc par une double portes vitrées équipée d'un système de contrôle d'accès par interphone avec badge de type Vigik, le tout fonctionnel.

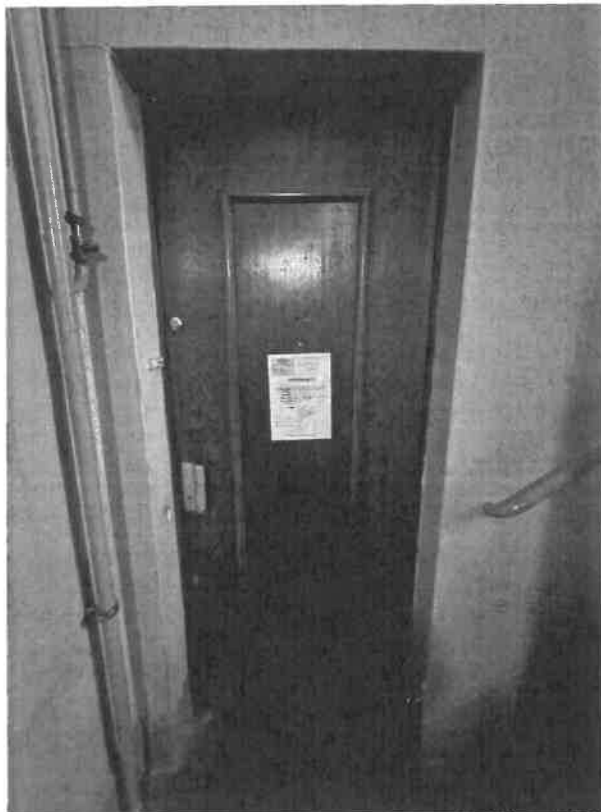
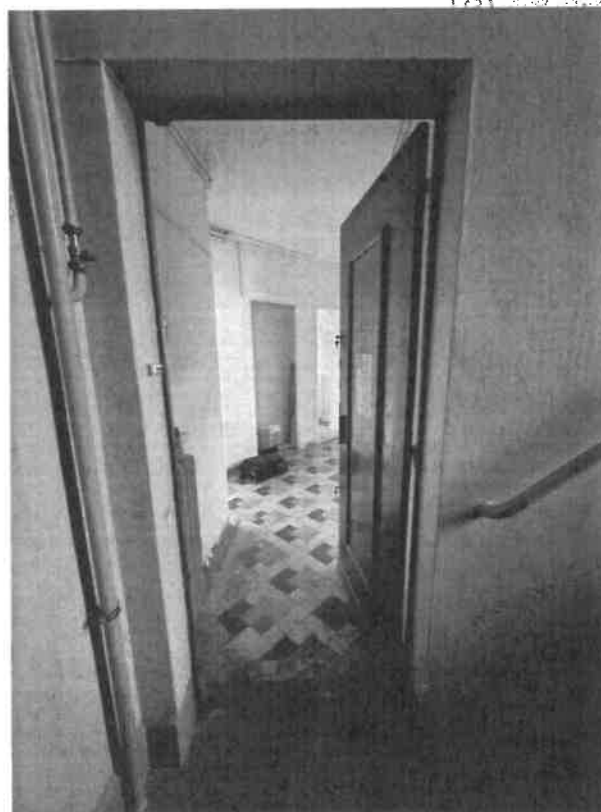
- La porte d'entrée en bois verni sur la face extérieure avec une serrure centrale, un verrou haut, un verrou bas et un judas optique est ancienne et ternie. Je constate que la porte est dégradée autour du verrou bas.
- La face intérieure peinte blanche est ternie, en mauvais état.
- Une sonnette électrique fonctionnelle.

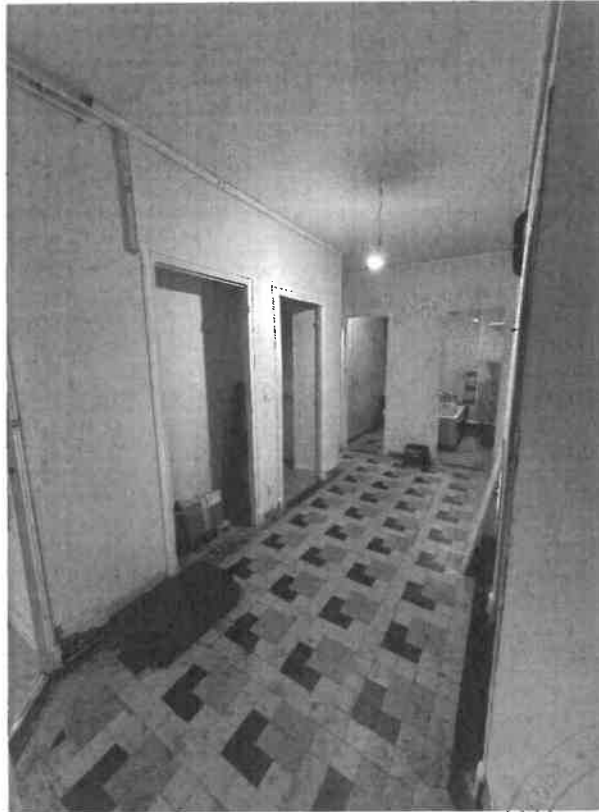
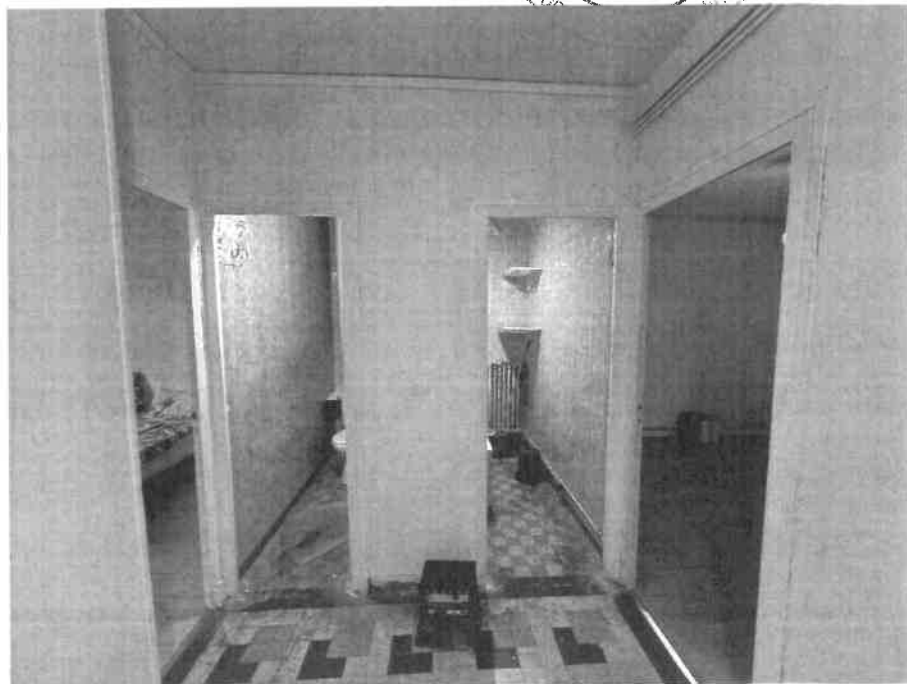
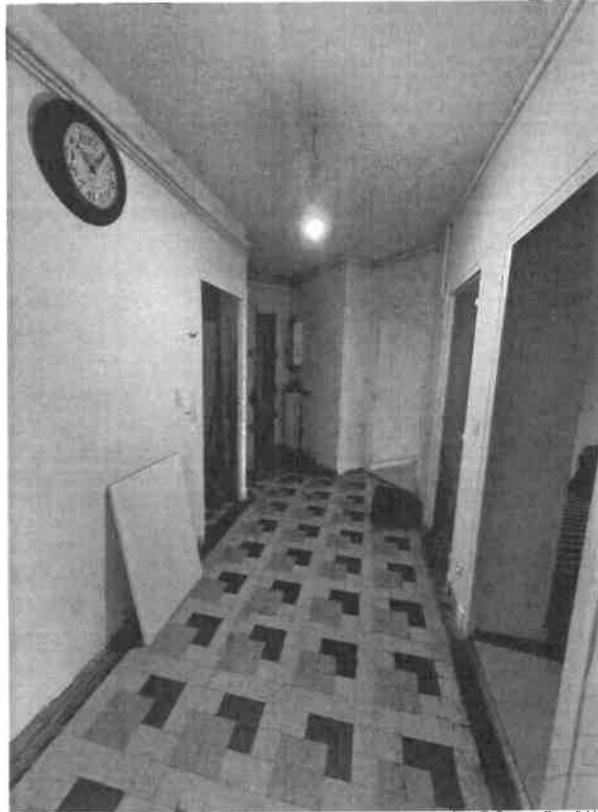
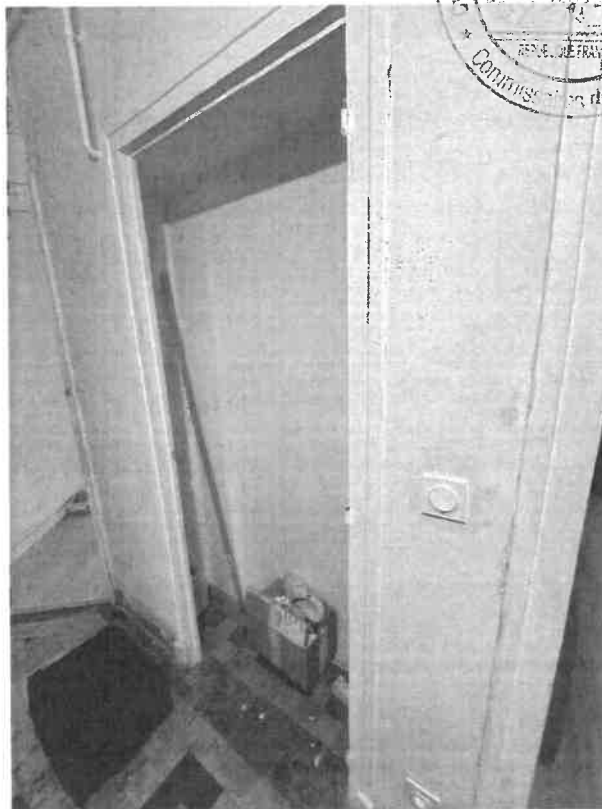
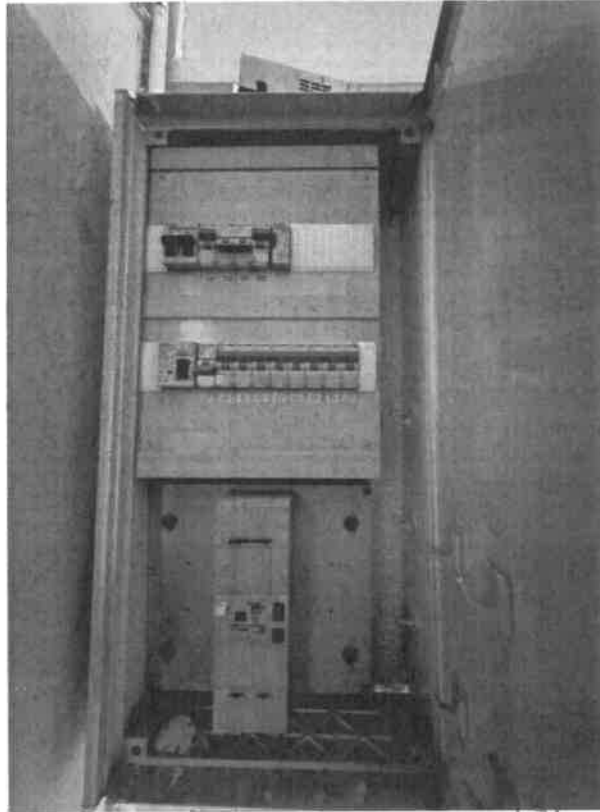
- Le sol carrelé avec petits carreaux tricolores bordeaux, beige et moucheté bordeaux de 10 cm par 10 cm, est ancien, sale, terni avec des traces de colle.
- Les plinthes sont manquantes.
- Les murs sont recouverts de peinture blanche, à l'état d'usage.
- Le plafond est recouvert de peinture blanche en bon état.
- Un point d'éclairage au plafond.
- Un placard peint blanc, sans porte, avec un compteur gaz à l'intérieur.
- Un tableau électrique immédiatement à gauche en entrant, encastré dans un coffret métallique à une porte avec disjoncteur électrique, le tout à l'état usage.
- Une prise téléphone.
- Une prise électrique.
- Trois interrupteurs électriques.
- Un radiateur de chauffage central en fonte peint blanc, terni.

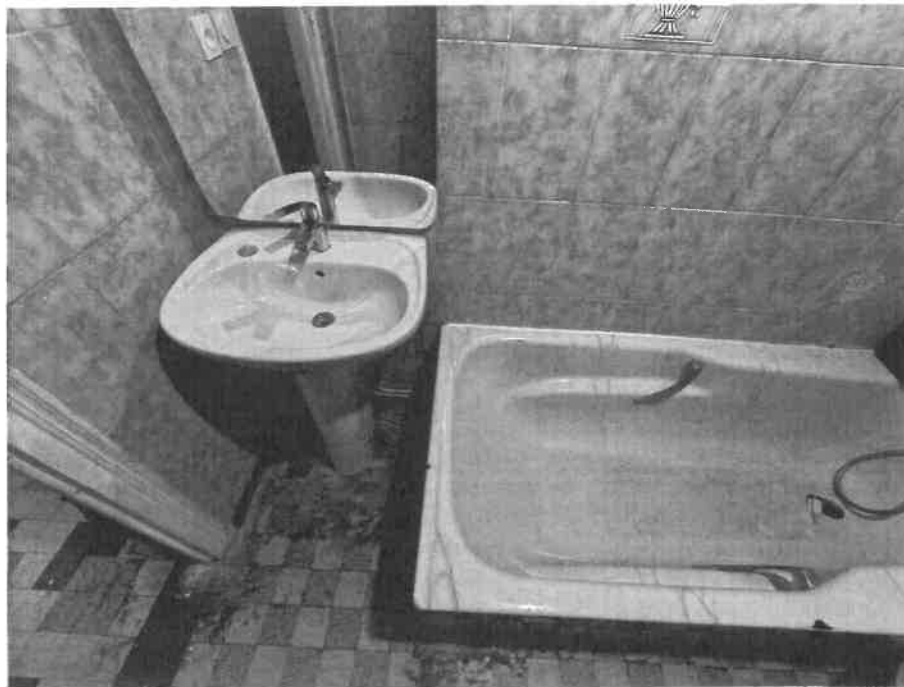
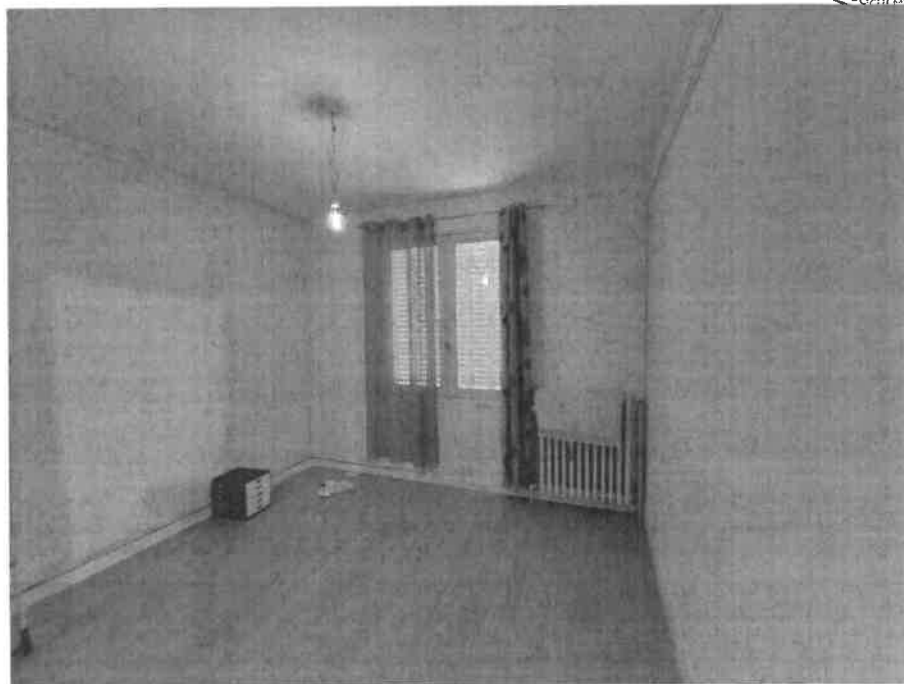
- La porte d'entrée est manquante.
- Le sol carrelé avec carreaux mouchetés beige et bordeaux de 10cm par 10cm est ancien, sale, terni avec des traces de colle.

- Les plinthes carrelées marron sont anciennes, à l'état d'usage.
- Les faïences murales sur toute la hauteur des murs avec carreaux rectangulaires beige de 20 cm par 30 cm, sont anciennes, à l'état d'usage. Je constate la présence de nombreux trous chevillés.

- Le plafond peint blanc est en mauvais état.
- Un point d'éclairage au centre du plafond.
- Une grille de ventilation haute, sale et poussiéreuse.
- Un lavabo sur pied en émail blanc avec robinet mitigeur, à l'état d'usage.

- Un miroir mural avec bandeau lumineux à deux spots.
- Une baignoire encastrée en émail beige avec robinet thermostatique et flexible de douche, le tout ancien et sale. Je constate que les joints sont noircis.

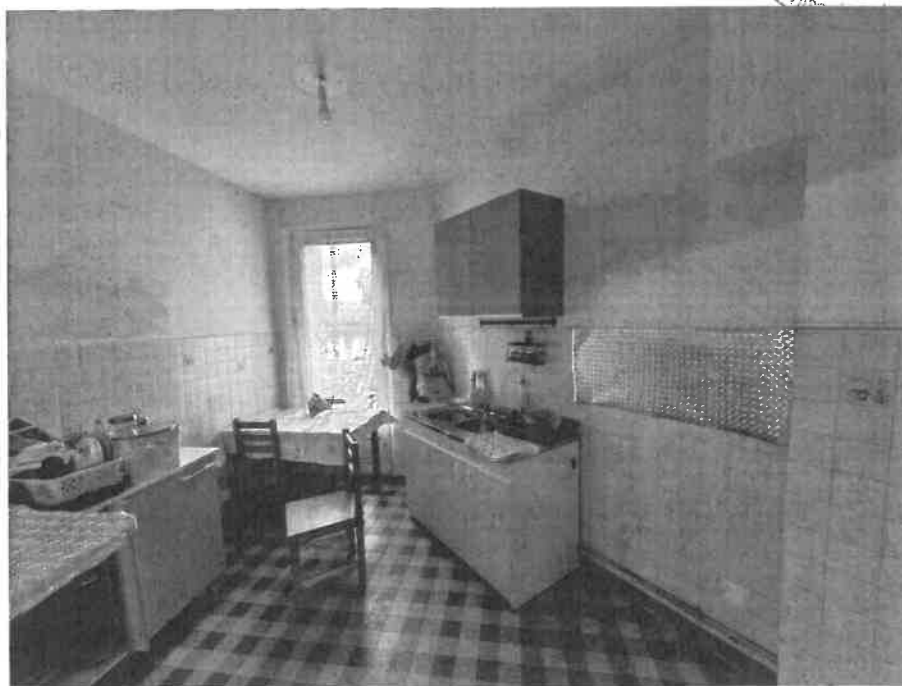
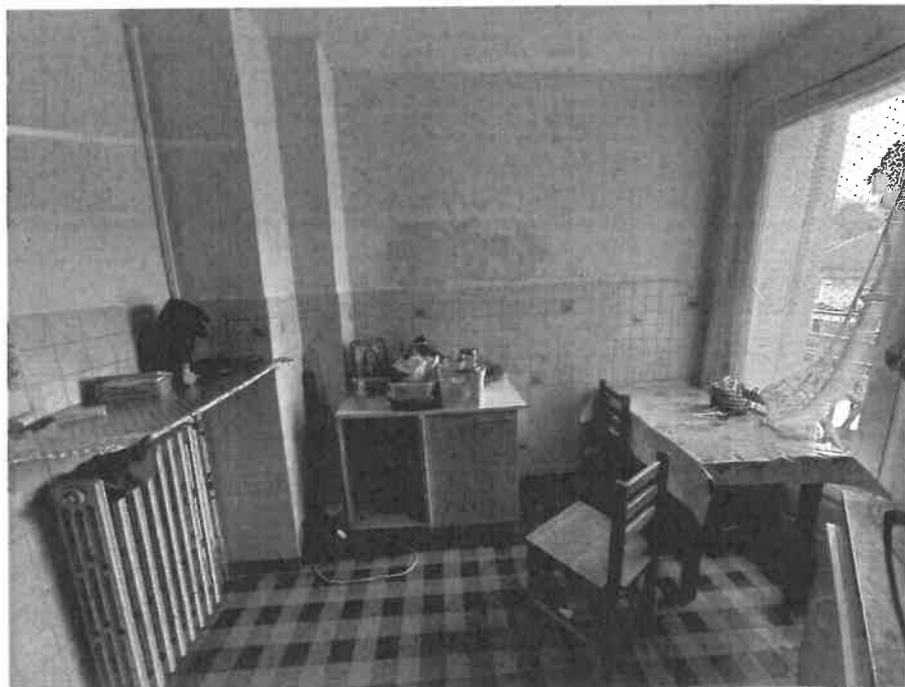
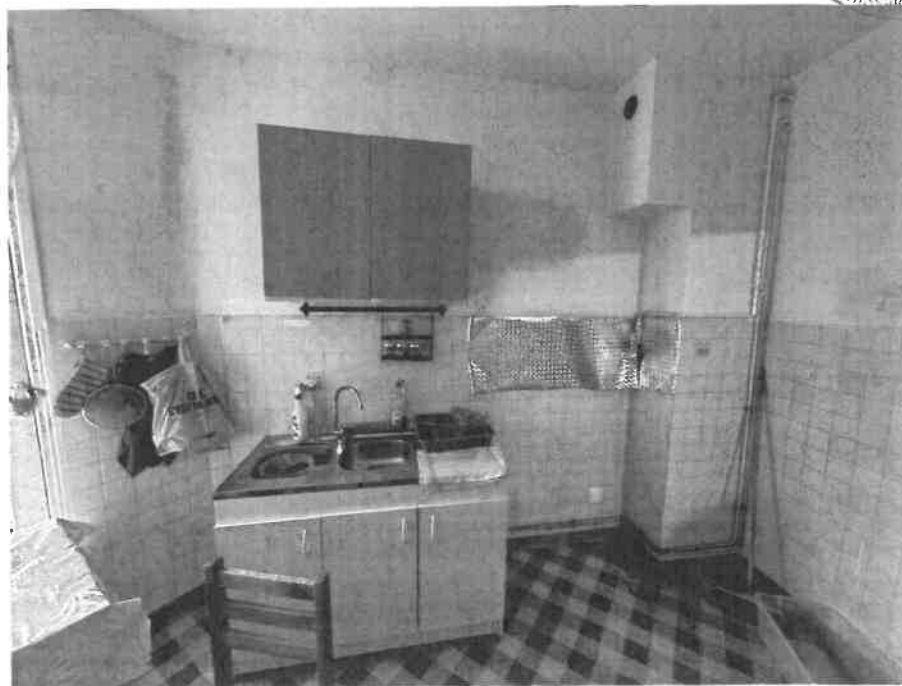
- Le plafond est recouvert de peinture blanche, en assez bon état.
- Un point d'éclairage au centre du plafond.
- Une porte fenêtre à un vantail, double vitrage, avec cadres dormant et ouvrant en bois peint blanc, le tout ancien et en mauvais état, ouvrant côté Nord sur un balcon donnant sur la partie arrière de l'immeuble. Je constate que le double vitrage est cassé, brisé.
