## **PROCES-VERBAL DESCRIPTIF D'UN IMMEUBLE SAISI**

**Adresse : 2, rue Marius Gontard 38000 GRENOBLE**

**PV Constat du 11/05/2026**

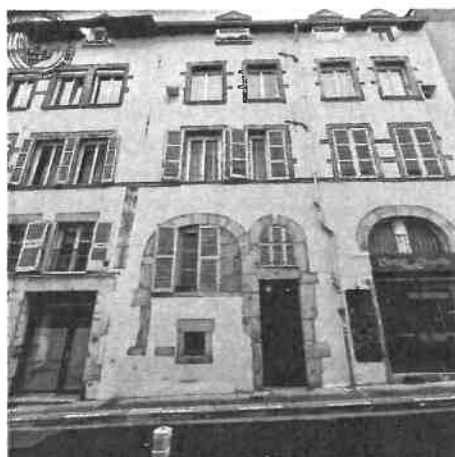
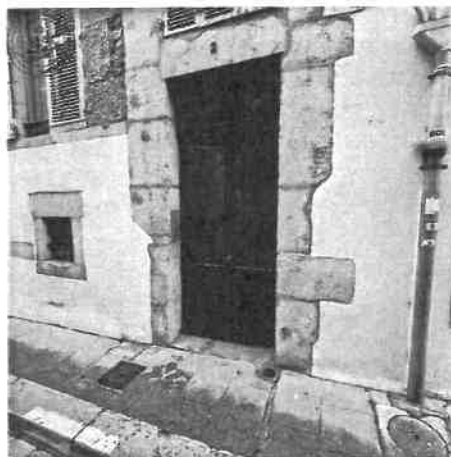
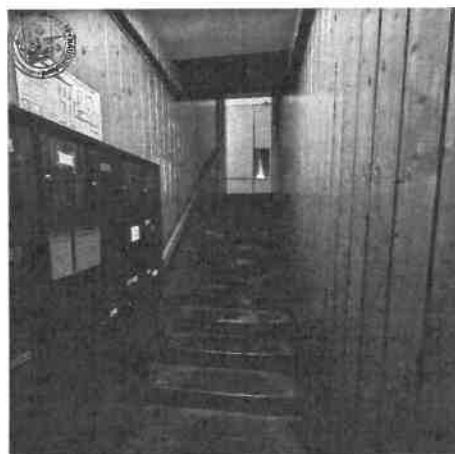
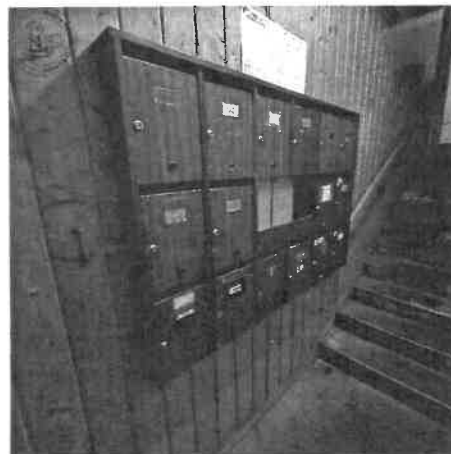
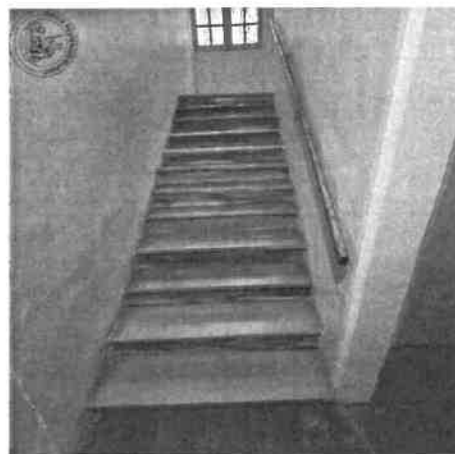
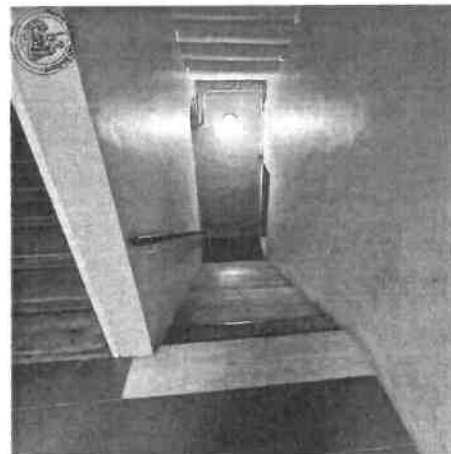
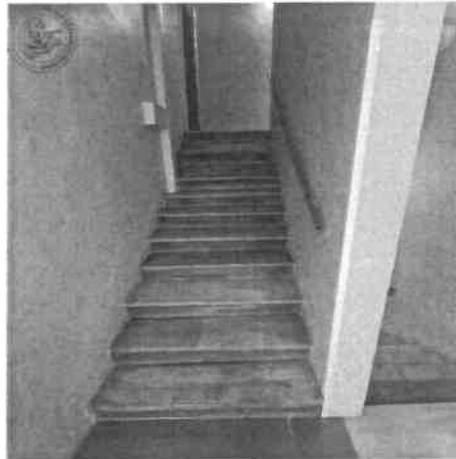
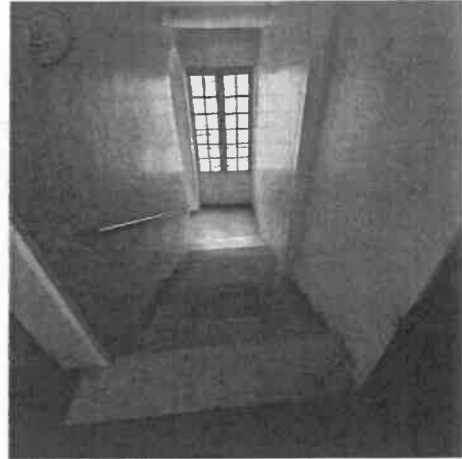
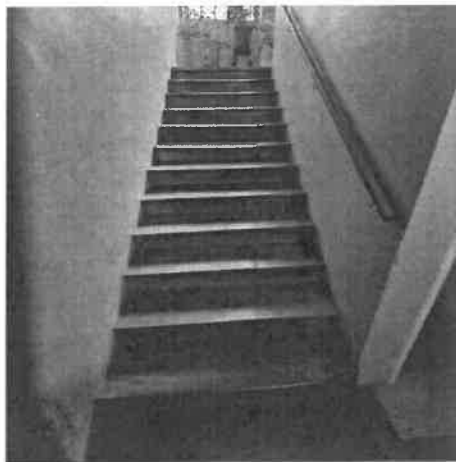
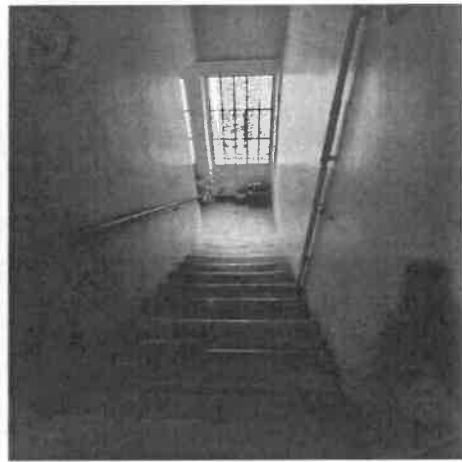
- La rue Marius Gontard est proche des transports en commun, bus et tramway.
- La rue Marius Gontard est proche d'écoles et de lycées.
- La façade de l'immeuble crépie claire exposée EST est ancienne, en assez bon état général, avec des traces noires par endroits.

- La toiture de l'immeuble est une charpente en bois avec des tuiles, en assez bon état.
- L'accès principal à l'immeuble se fait par le côté Est, une porte d'entrée en bois verni en assez bon état, entrée protégée par une platine contenant des interphones.

- Les menuiseries et fermetures extérieures sont vétustes.
- L'immeuble est élevé sur caves, rez-de-chaussée et trois étages.
- L'accès aux parties communes se fait par le côté EST.

- L'immeuble est raccordé au réseau sanitaire de la ville.
- Le bloc des boîtes aux lettres est à gauche dans l'entrée de l'immeuble, le tout en bon état général.

- Les parties communes d'accès aux étages sont en bon état général.
- Le sol du hall d'entrée est en ciment, le tout en bon état.
- Les parois lambrissées vernies du hall d'entrée de l'immeuble sont en bon état.

- Le crépi clair du plafond du hall d'entrée est en assez bon état.
- Les escaliers d'accès aux étages sont en bois verni en bon état.
- Les cages d'escaliers d'accès aux étages sont peintes claires, en bon état.

- Les mains courantes en bois verni sont en place, en bon état.
- Les luminaires des parties communes sont en bon état.
- Les parties communes d'accès aux caves sont en mauvais état général.

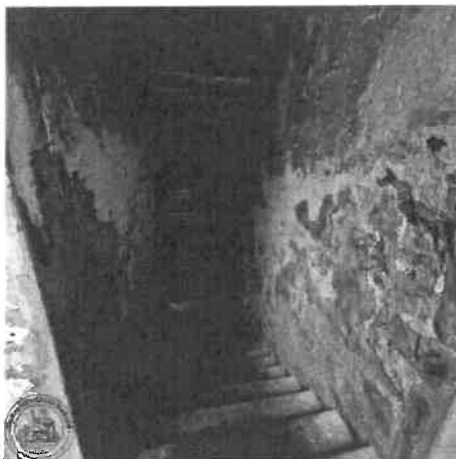
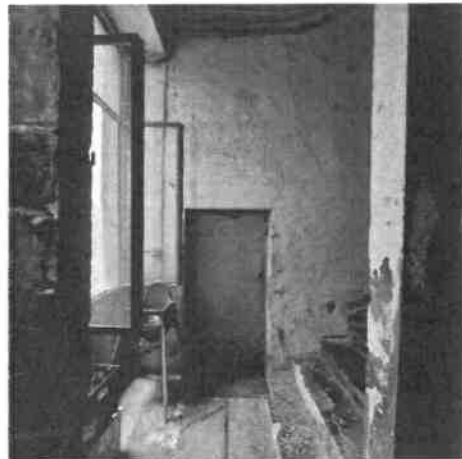
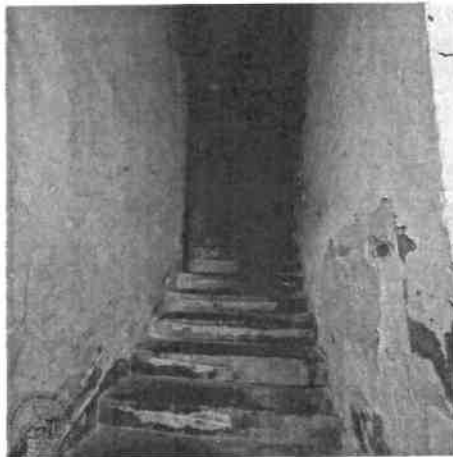
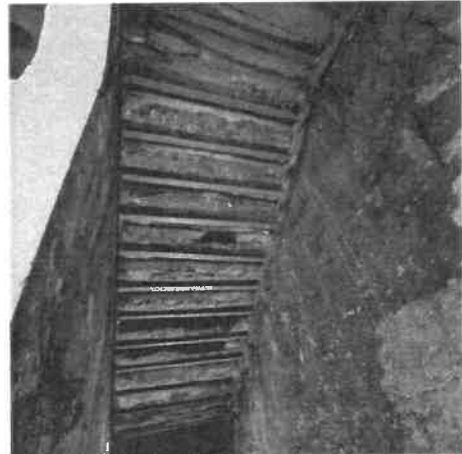
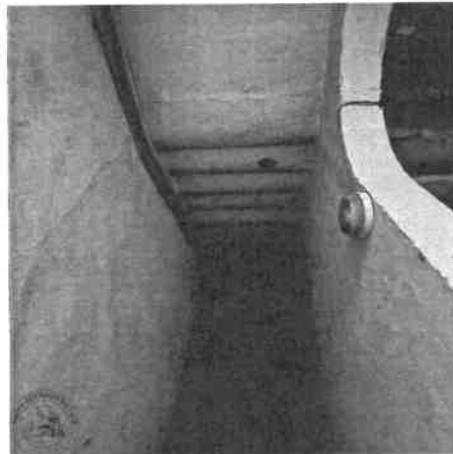
- Le sol est en ciment brut, vétuste, avec inter-palier en bois brut vétuste.
- Les parois avec une peinture claire sont en assez mauvais état.
- Le plafond constitué par les sous-faces de l'escalier supérieur est en mauvais état, avec par endroits le ferrailage visible.

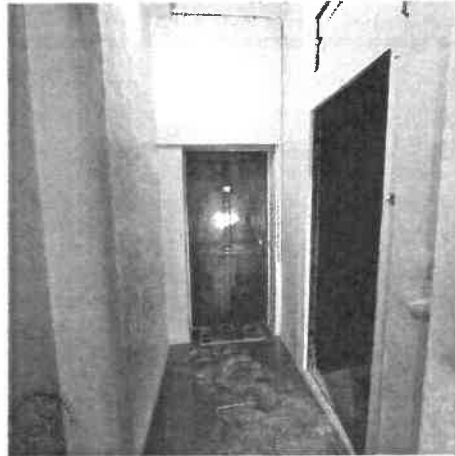
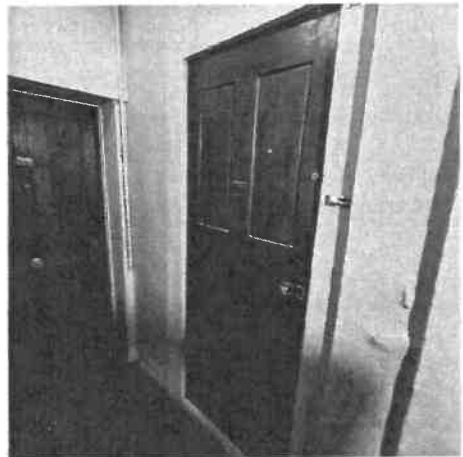
- La porte d'entrée pleine en bois verni, vétuste, équipée d'un verrou haut, d'une serrure centrale à gorge sans clé et d'un judas optique, est en état d'usage, ancienne.
- Une trappe en bois peint clair au-dessus de la porte d'entrée, vétuste.

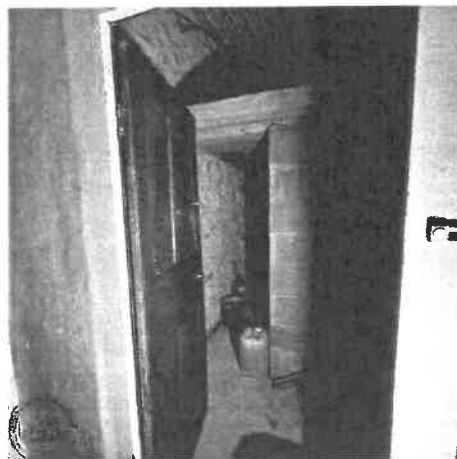
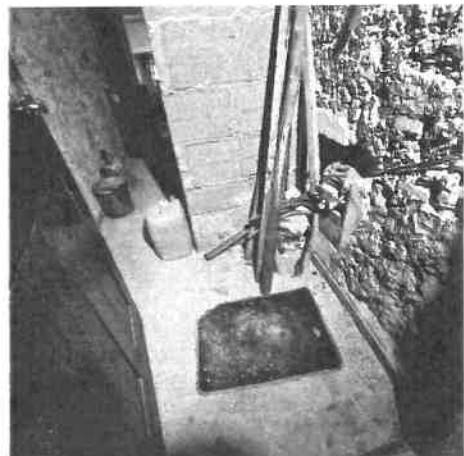
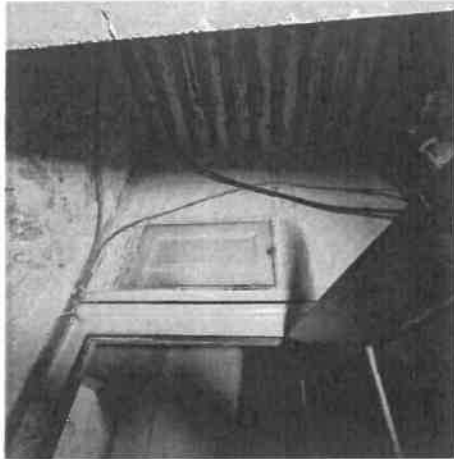
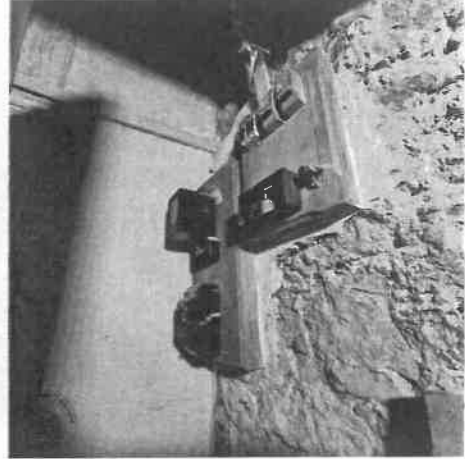
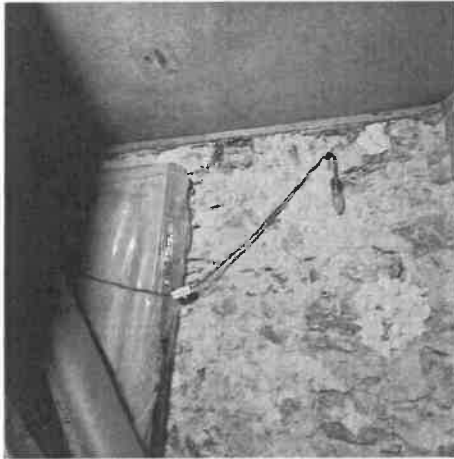
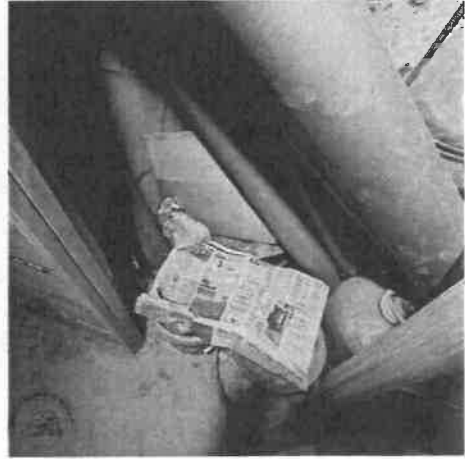
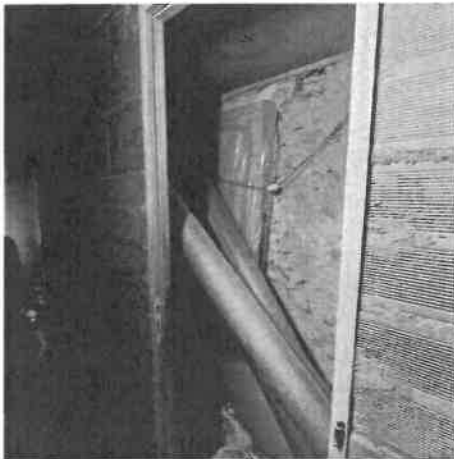
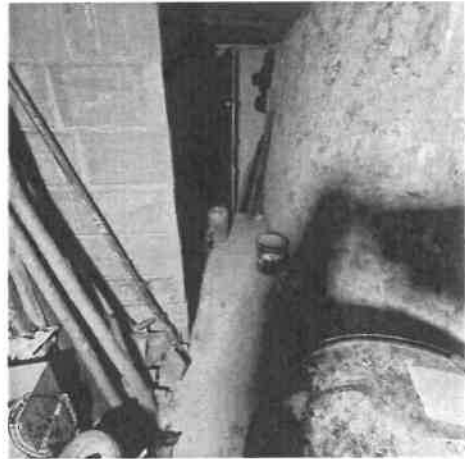
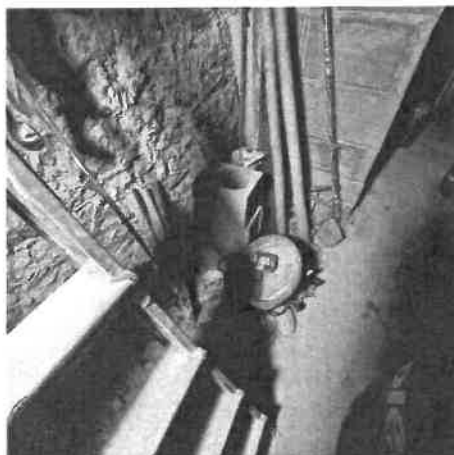
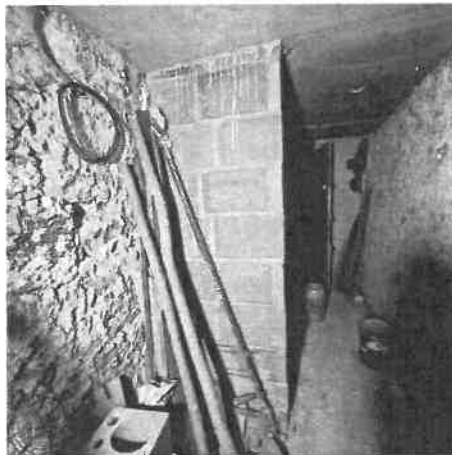
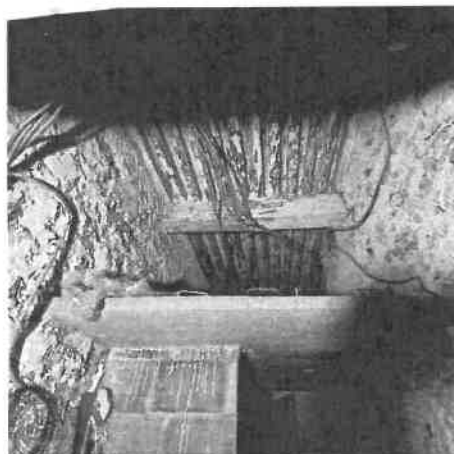
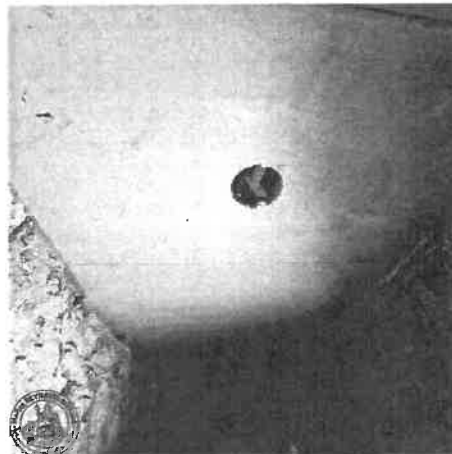
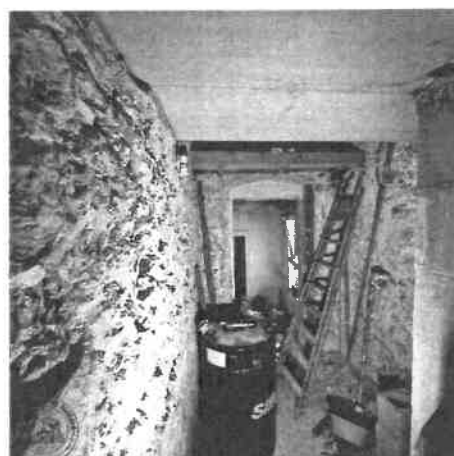
- Le sol carrelé brun est vétuste, en très mauvais état général, recouvert par la poussière.
- Les parois en ciment et pierres sont à l'état brut.
- Le tableau électrique mural est vétuste, obsolète.
- Les parois en briques sont à l'état brut.
- Le plafond en ciment est à l'état brut, avec au-dessus une partie en bois peint clair, le tout vétuste, en mauvais état.
- De nombreux fils électriques ou gaines sont présentes, en mauvais état.
- Une douille électrique et une lampe pendante sur un câble électrique au plafond.
- Un orifice au plafond en ciment avec fourreaux.
- Un placard mural avec une porte, le tout en briques à l'état brut ou ciment à l'état brut.
- La porte du placard est remise contre une paroi.
- Le hall d'entrée est encombré de nombreux objets ou outillage.

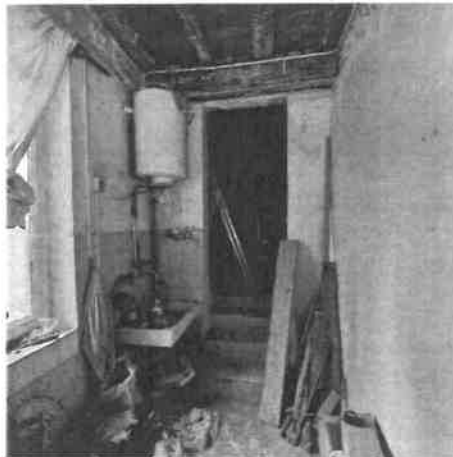
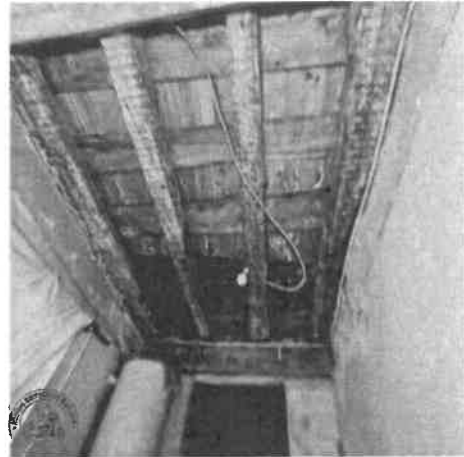
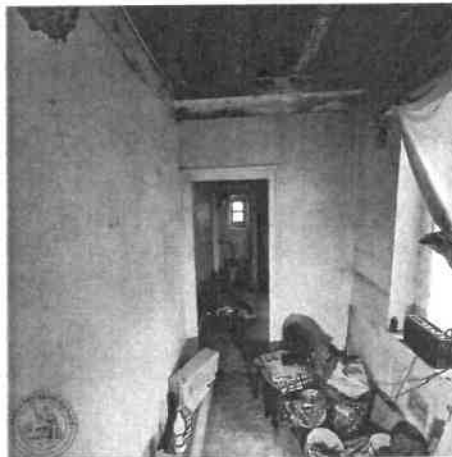
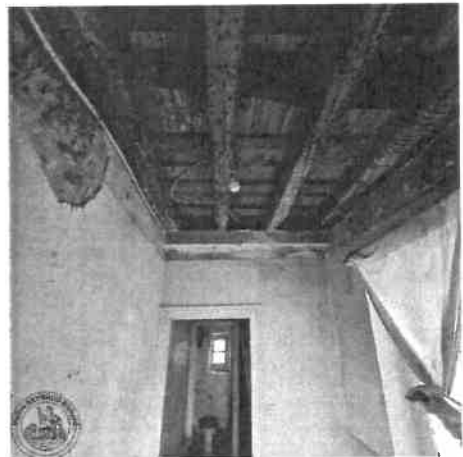
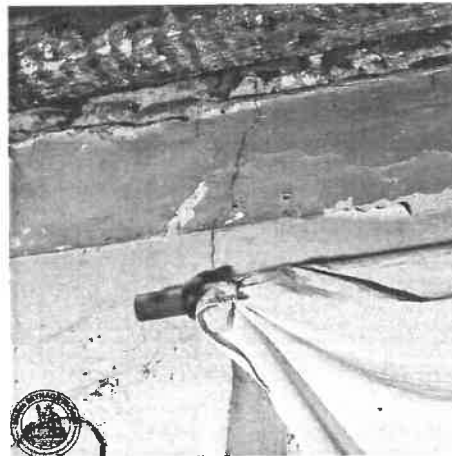
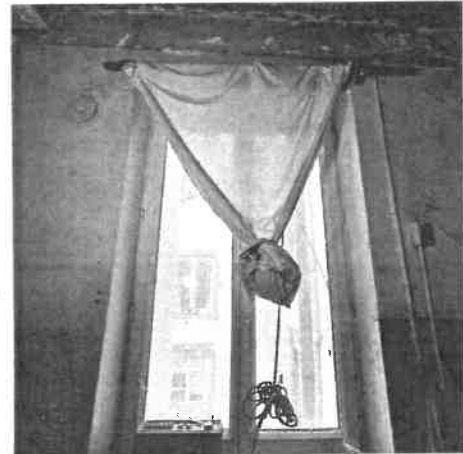
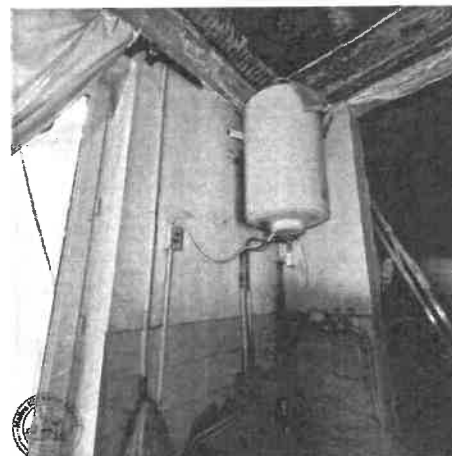
- L'accès se fait par une voûte sans porte et trois marches d'escalier en ciment, revêtue d'une peinture, le tout en mauvais état général.
- Le sol carrelé brun est vétuste, en très mauvais état général, recouvert de poussière.

- Les parois ont été détapissées et laissent apparaître une peinture claire, le tout en très mauvais état général, fortement vétuste.
- Le plafond avec des poutres apparentes vétustes et des planches anciennes au-dessus, le tout en mauvais état.

- Une fissure est présente au droit du tableau gauche de la fenêtre, en partie haute.
- Un appui de fenêtre intérieur faïencé blanc, en mauvais état général, vétuste.

- Un chauffe-eau de type cumulus, mural et vertical, de 75 litres, vétuste.
- Le compteur d'eau est présent au mur.
- Un évier en grès blanc à un bac, ancien, en mauvais état général, avec tuyauterie visible et un robinet mélangeur, le tout en mauvais état.

- Une fenêtre PVC blanc, double vitrage, à deux vantaux, en assez bon état général.
- Une grille de ventilation basse sous la fenêtre, ancienne, en mauvais état général.

- Un interrupteur électrique, une prise de courant fort et une prise électrique, le tout vétuste et en mauvais état.
- La pièce est encombrée d'outillages, de gravats, d'une chaise, de planches à l'état brut, de deux moellons et d'autres objets sans aucune valeur.

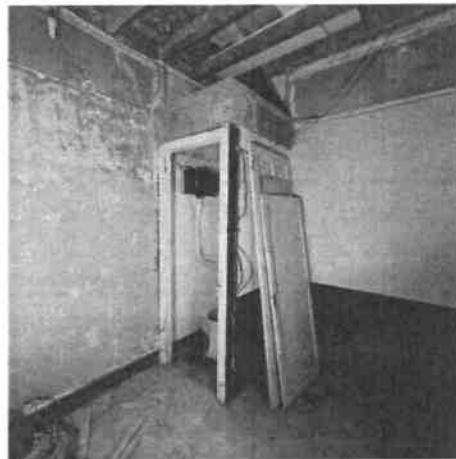
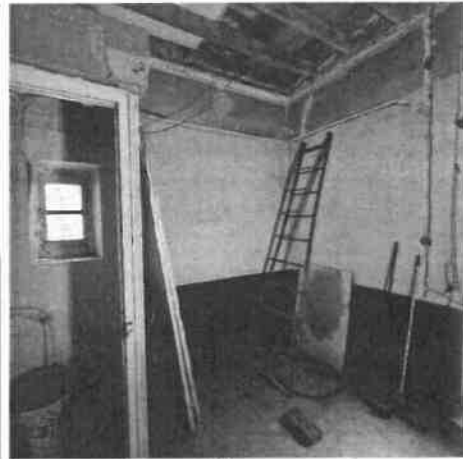
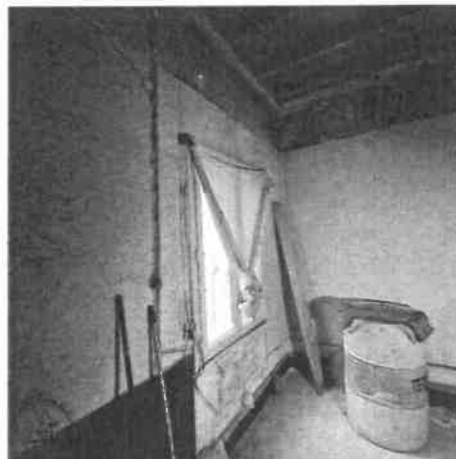
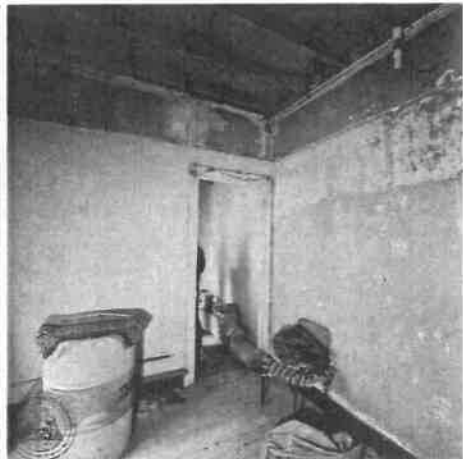
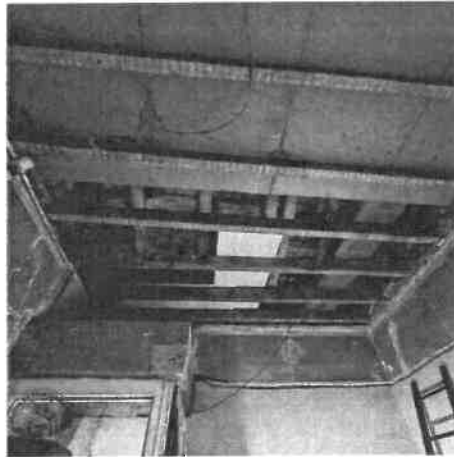
- L'accès se fait par un chambranle, la porte est manquante, déposée contre le mur, porte ancienne, en mauvais état général.
- Les dalles de linoléum au sol, de type Gerflor, sont très anciennes, en mauvais état général et susceptibles de contenir de l'amiante.

- Les plinthes en bois peint marron sont en mauvais état général, anciennes.
- Le crépi mural est en très mauvais état général, avec des saignées par endroits.
- Le plafond est en poutres apparentes, le plancher est en partie manquant laissant apparaître la toiture, le tout vétuste et en mauvais état.
- Une douille électrique et une lampe pendante au plafond.
- Une fenêtre en PVC blanc à deux vantaux, double vitrage, en assez bon état apparent, très sale et poussiéreuse.
- Une prise de téléphone murale.
- Des goulottes électriques en partie basse au-dessus des plinthes, avec fils électriques, sans prise visible.
- La pièce est encombrée d'objets divers et d'un bidon de grande capacité.

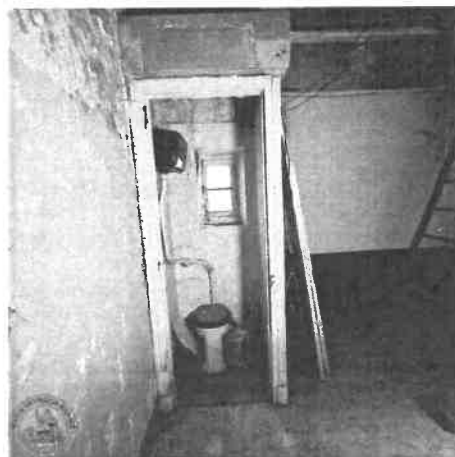
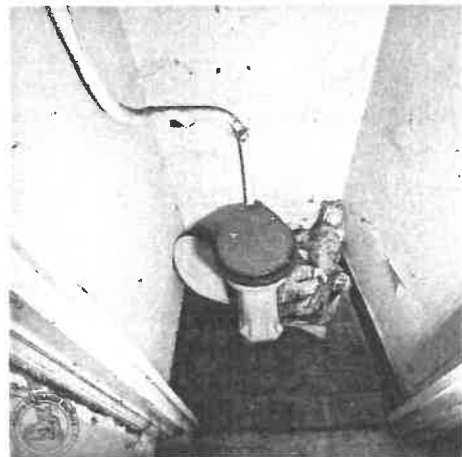
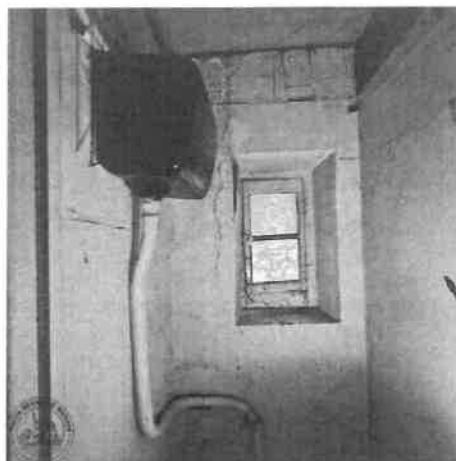
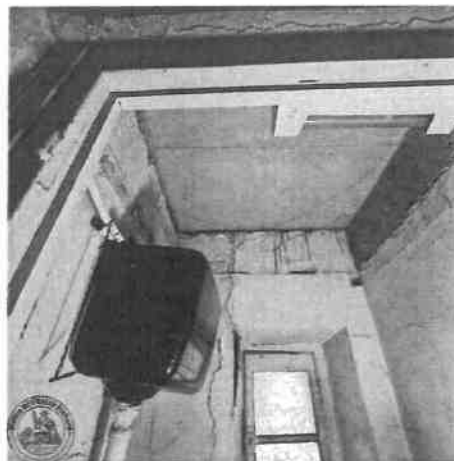
- Au fond de la pièce principale à gauche, la porte d'entrée est manquante, déposée contre le mur de la pièce principale, ancienne, en mauvais état général.
- Le sol est un carrelage brique, très ancien, en mauvais état général.
- Les plinthes carrelées brunes, très anciennes, sont en mauvais état général.
- Les parois peintes blanches sont vétustes, en très mauvais état général, avec des fissures.
- Le plafond en ciment est à l'état brut.
- Un fenestron en bois peint blanc, simple vitrage, en très mauvais état général, hors d'usage.
- Une cuvette de WC émaillée blanche, ancienne, en mauvais état, avec une chasse haute murale, ancienne, en mauvais état général.
- Un tube néon vétuste au-dessus de la porte d'entrée.
- Un interrupteur électrique en mauvais état.
- La pièce est encombrée de débris et d'objets divers, sans valeur.

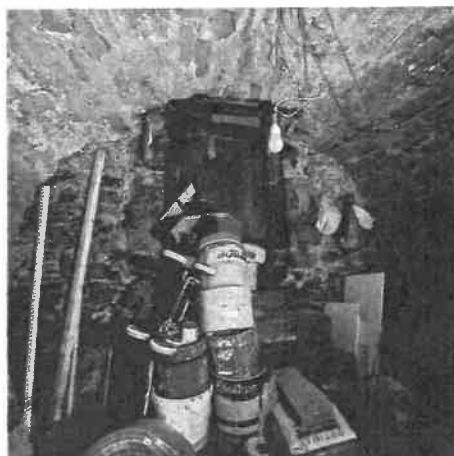
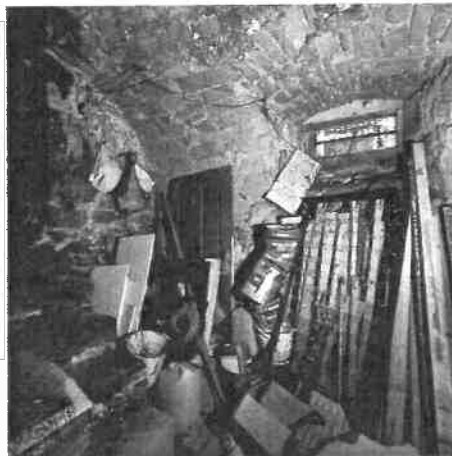
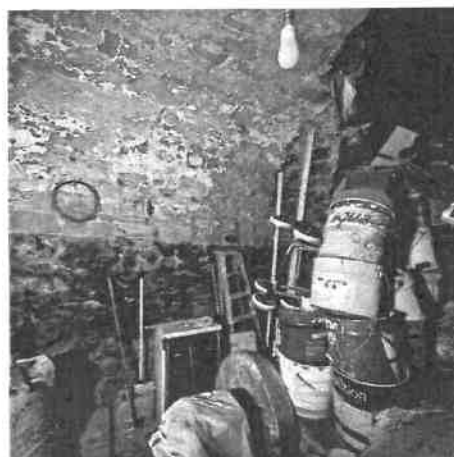
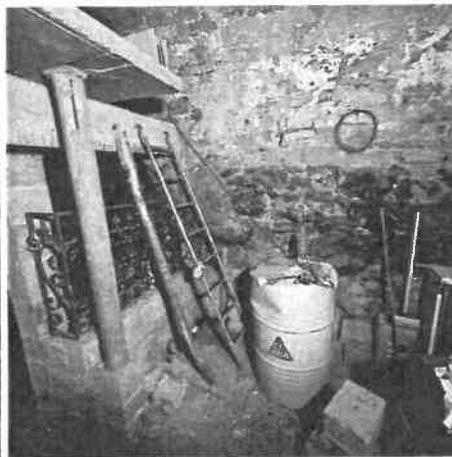
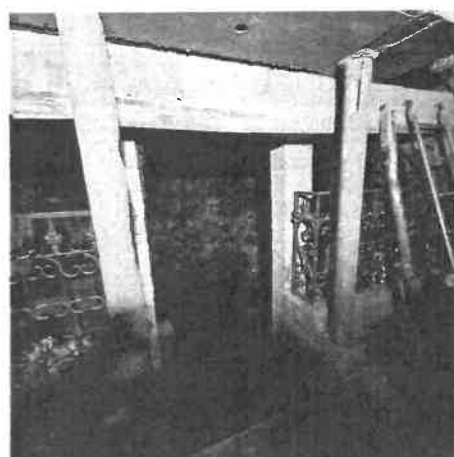
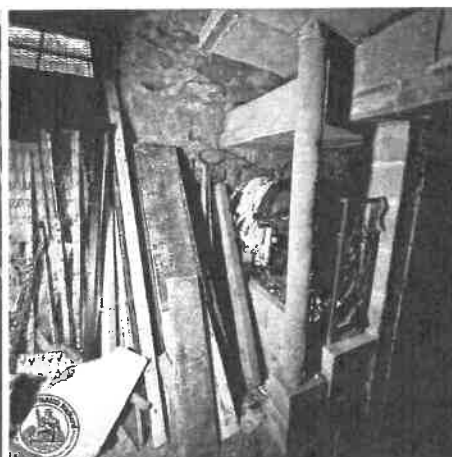
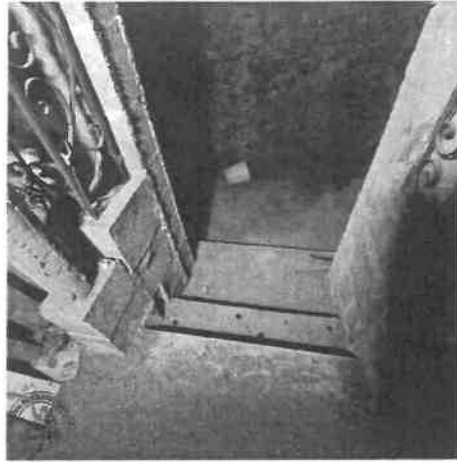
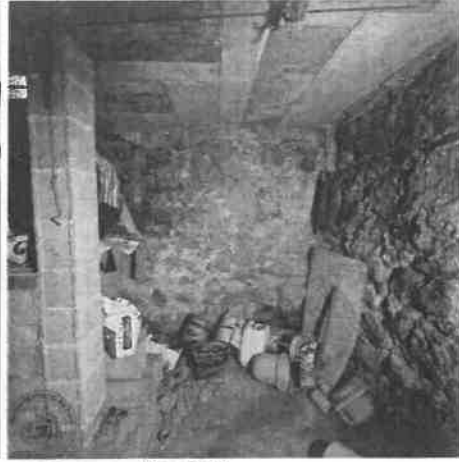
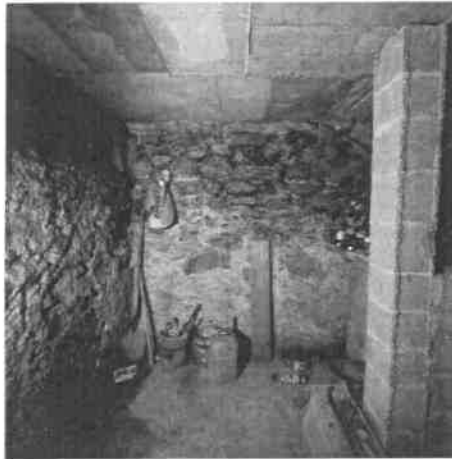
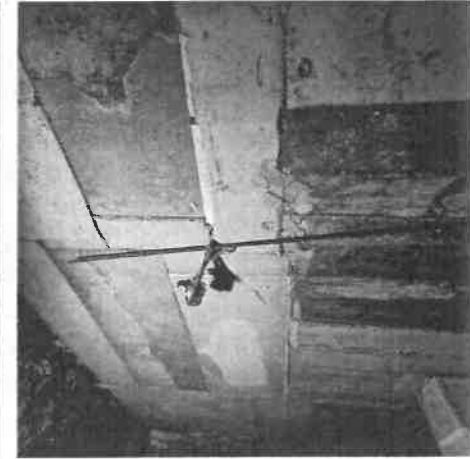
- L'accès se fait par des escaliers en pierres vêtustes.
- La cave est située au pied de l'escalier à gauche, puis gauche et première porte à droite.
- La porte de la cave est en bois à l'état brut, vétuste, avec une patère à cinq têtes à l'intérieur dont une tête est manquante.

- L'accès à la cave se fait par un escalier en ciment à l'état brut.
- Le sol de la première partie de cave est en terre battue à l'état brut.
- Les parois maçonnées ou béton sont à l'état brut.

- La cave présente un plafond voûté en ciment et pierres, le tout vétuste.
- Un soupirail grillagé donnant sur rue à gauche.
- La cave est fortement encombrée d'objets, de matériaux divers et d'un bidon CICA jaune.

- En fond de cave, en seconde partie, une réserve à charbon, avec trois marches d'escalier en ciment.
  - Une grille en fer forgé en protection de part et d'autre de l'accès.

- Le sol en ciment est à l'état brut.
  - Les parois en pierres et ciment sont à l'état brut.
  - Le plafond en ciment est à l'état brut.
  - Une douille volante au plafond avec une lampe.
