Rapport de mission de repérage des matériaux et produits contenant de l'amiante pour l'établissement du constat établi à l'occasion de la vente d'un immeuble bâti (listes A et B de l'annexe 13-9 du Code de la Santé publique)

Numéro de dossier : **SER/19/0521/COB**

Immeuble bâti visité

Etat de l'Installation Intérieure d'Electricité

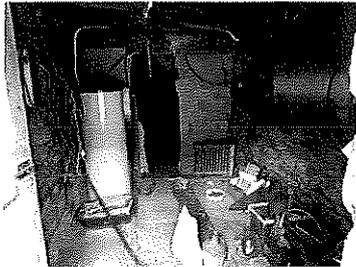
Salle de bain /Wc	Sol (S1) : Béton et Carrelage Gris Mur A, B, C, D : bois lamellé et Stratifié Gris Mur E, F, G : Plâtre et faïence Gris Mur H : bois lamellé et Stratifié Gris Plafond : bois lamellé et Stratifié Gris Porte (P1) A : Bois et Peinture Blanc Porte (P1) A : Bois et brut Fenêtre (F1) D : Bois et Vernis Fenêtre (F2) D : Bois et Vernis	
Chambre 4	Marches : Bois et brut Crémaillère : Bois et brut Embrasure (E1) A : bois lamellé et Peinture Blanc Embrasure (E1) A : bois lamellé et Vernis Mur A : Plâtre et Peinture Blanc Mur B : Brique et brut Mur B : parpaing et brut Mur C : Plâtre et Peinture Blanc Mur D, E : Plâtre et Peinture orange Mur F, G, H : bois lamellé et Vernis Garde corps : Bois et brut Plafond : bois lamellé et Stratifié Beige Fenêtre (F1) F : bois et Vernis Fenêtre (F2) G : bois et Vernis	
Balcon	Sol (S1) : Bois et brut Garde corps : Bois et brut	
Cave	Sol (S1) : Terre et brut Mur A, B : pierre et brut Mur C : parpaing et brut Mur D : pierre et brut Plafond : Bois et brut Porte (P1) A : Bois et brut

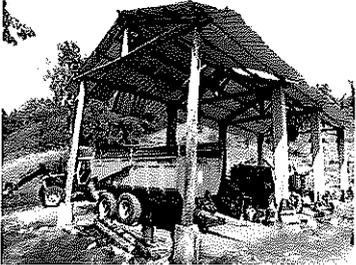
Hangar 1	Sol : Terre et brut Poteaux : Béton et brut Mur : Béton et brut Charpente : Bois et brut Toiture : Tôles métalliques et Peinture (Blanc)

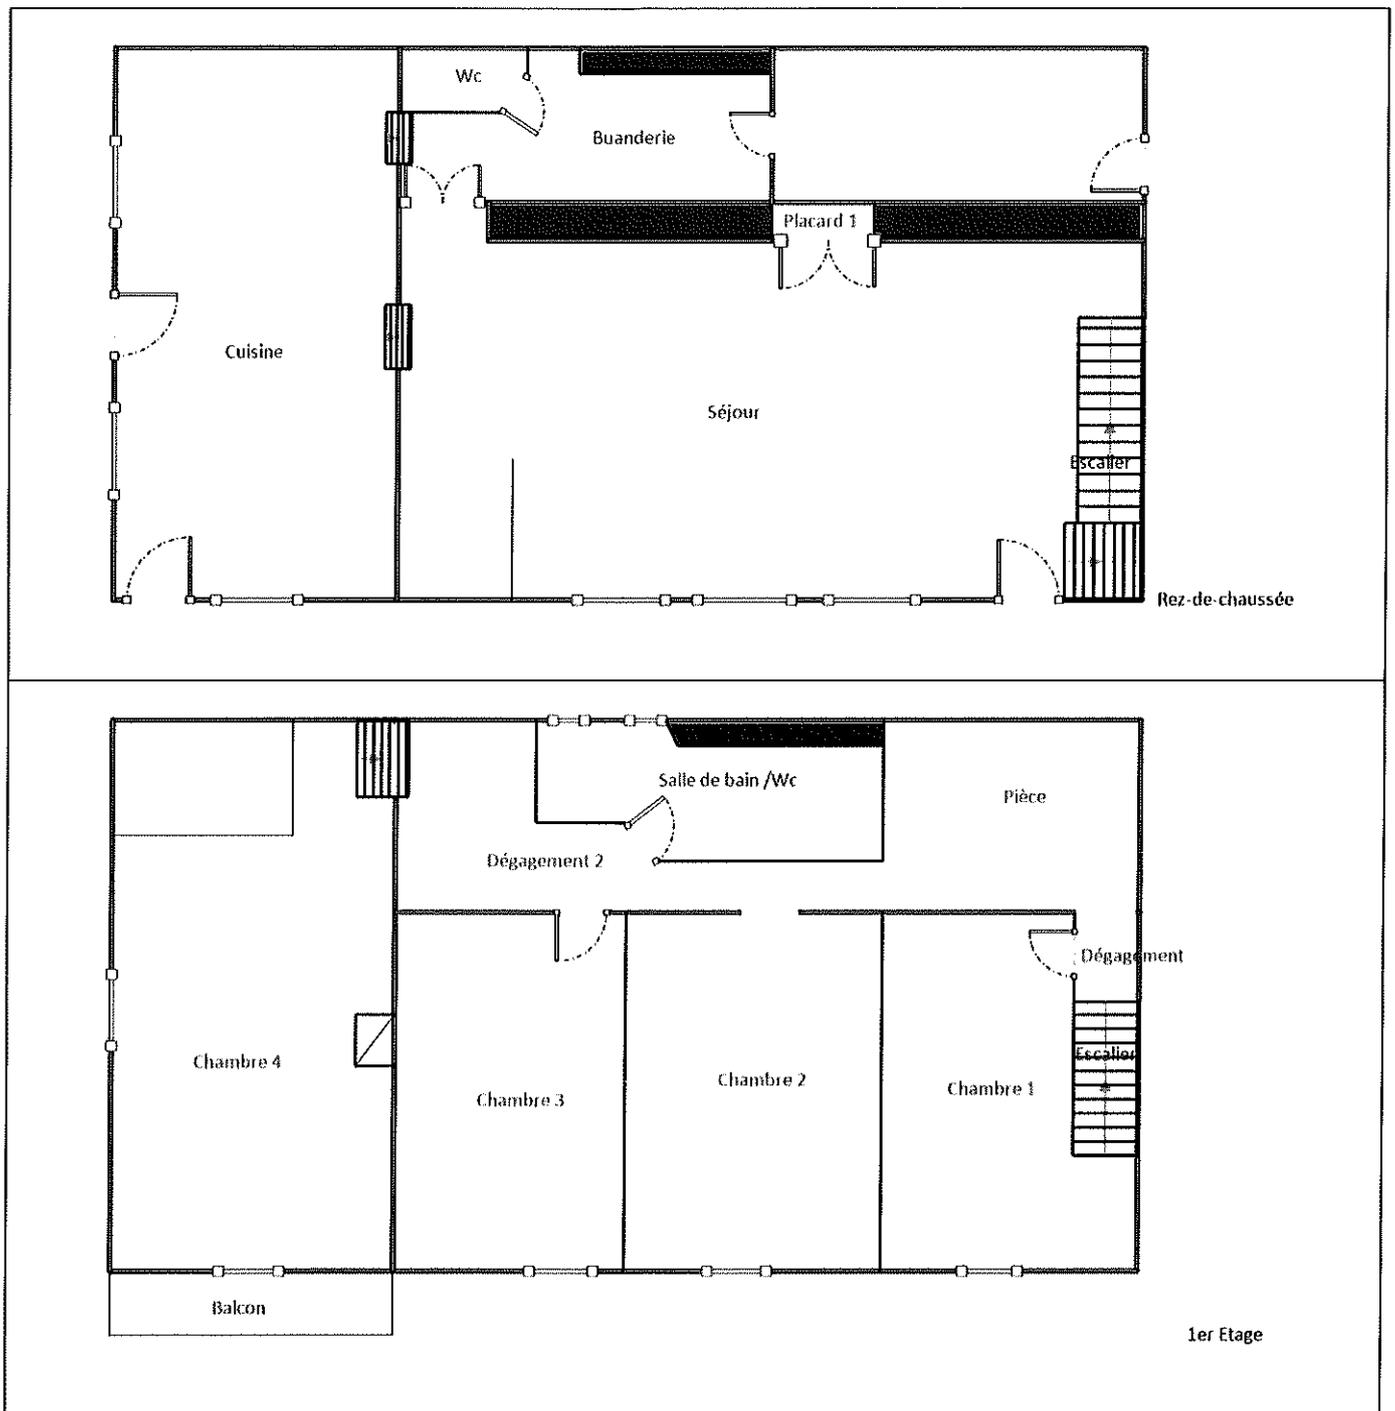
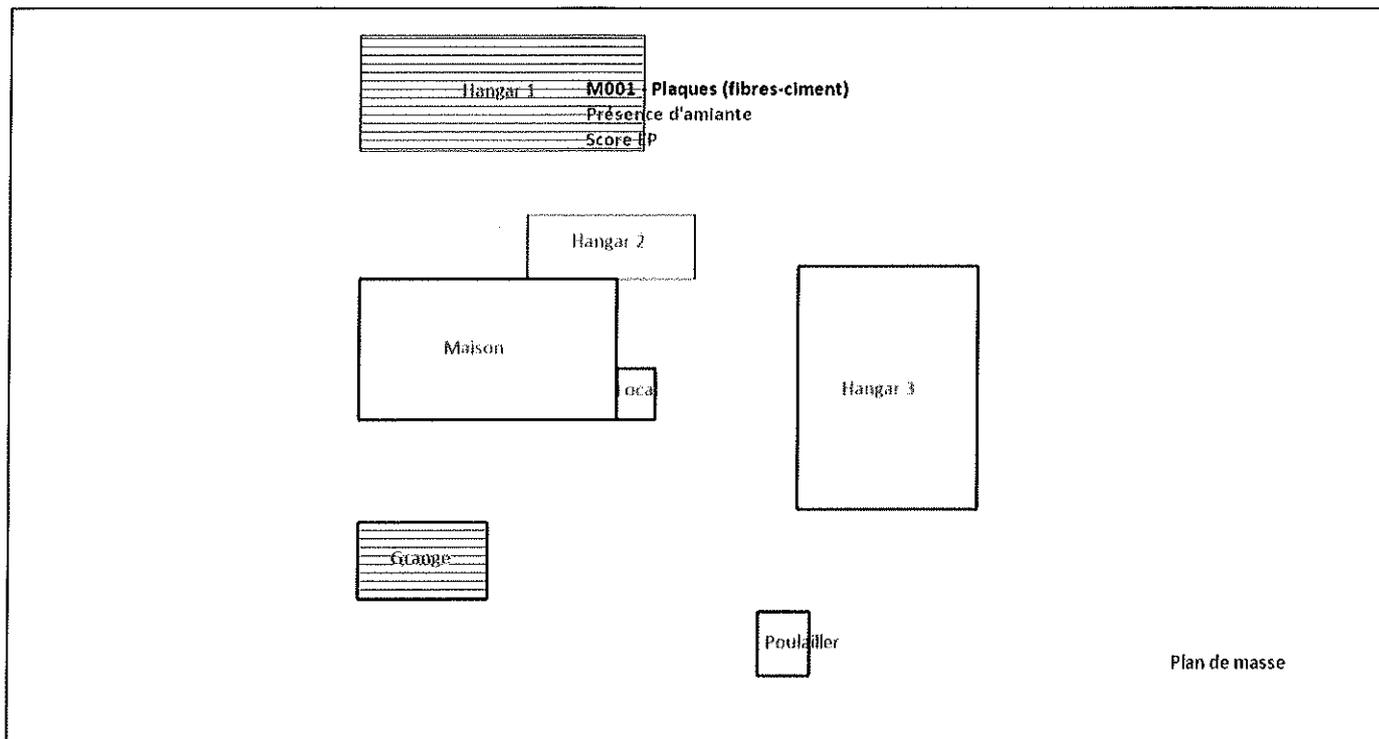
7.1 - Annexe - Schéma de repérage

Localisation	Identifiant + Description	Conclusion (justification)	Etat de conservation** et préconisations*	Photo
Hangar 2; Grange	Identifiant: M001 Description: Plaques (fibres-ciment) Liste selon annexe.13-9 du CSP : B	Présence d'amiante (sur jugement de l'opérateur)	Matériau dégradé (étendue ponctuelle) Résultat EP** Préconisation : Il est recommandé de réaliser une évaluation périodique. Recommandation : Voir les Mesures d'ordre général – Obligations réglementaires

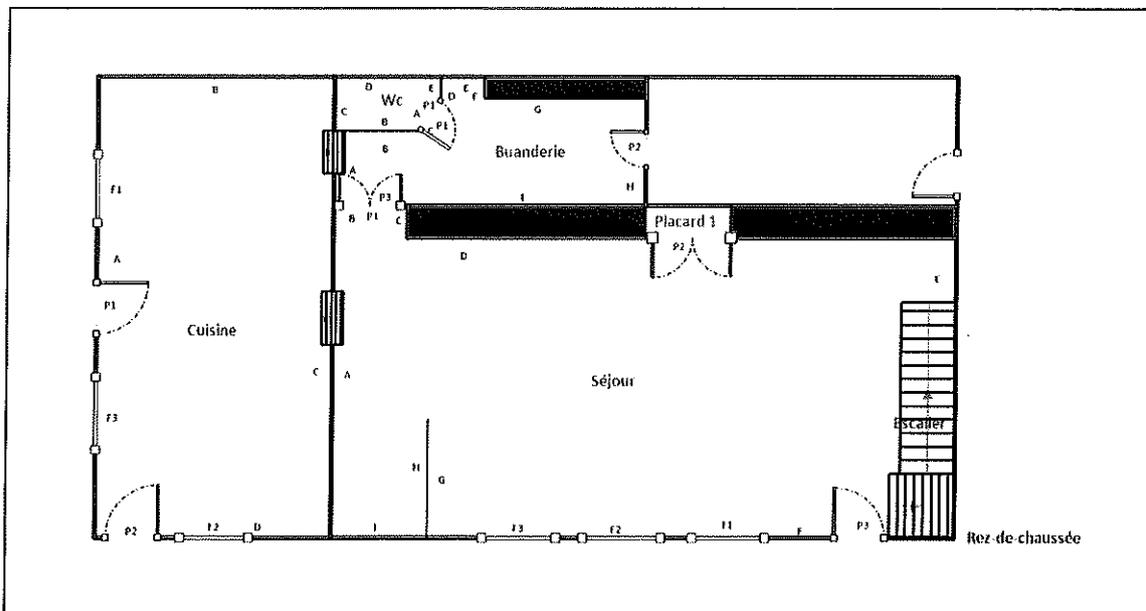
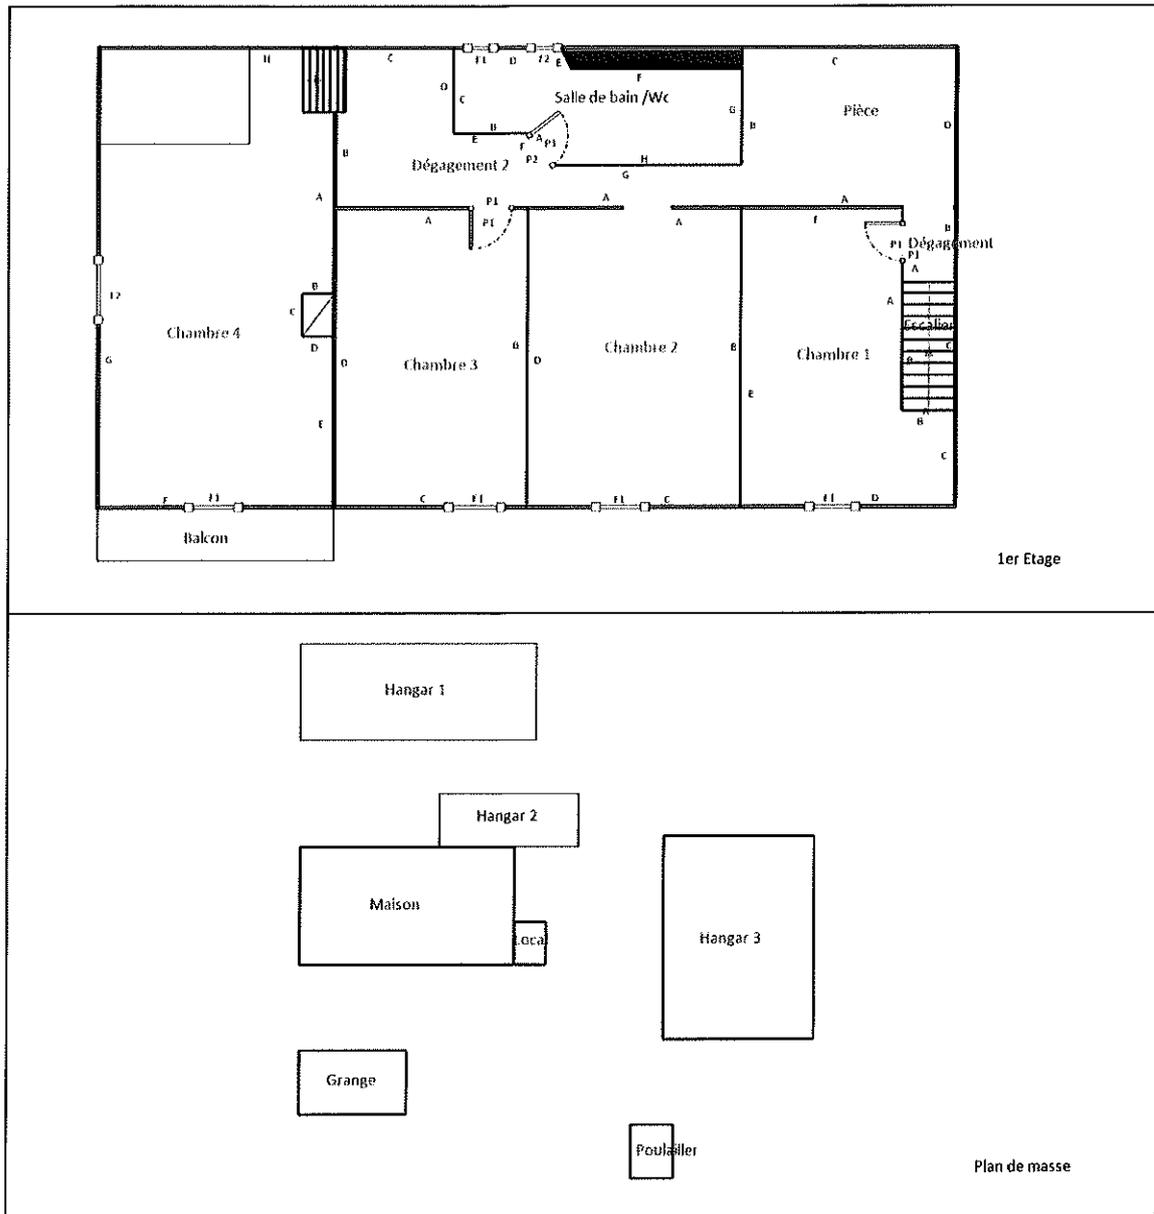
Localisation des mesures sur croquis de repérage

-	H	Huisserie Porte (P2)	Bois	brut	Non mesurée	-		NM	Partie non visée par la réglementation
50	I	Porte (P3)	Bois	Peinture Blanc	partie basse (< 1m)	12,7	Dégradé (Ecaillage)	3

Du fait de la présence de revêtements contenant du plomb au-delà des seuils en vigueur et de la nature des dégradations constatées (dégradé) sur certaines unités de diagnostic et en application de l'article L. 1334-9 du code de la santé publique, le propriétaire du bien, objet de ce constat, doit effectuer les travaux appropriés pour supprimer l'exposition au plomb, tout en garantissant la sécurité des occupants. Il doit également transmettre une copie complète du constat, annexes comprises, aux occupants de l'immeuble ou de la partie d'immeuble concernée et à toute personne amenée à effectuer des travaux dans cet immeuble ou la partie d'immeuble concernée.
