CERTIFICAT DE SUPERFICIE

A DESIGNATION DU BATIMENT	
Nature du bâtiment : Appartement	Adresse : 18 rue Ferdinand Dubouloz
Etage : 2ème	74200 THONON-LES-BAINS
Numéro de lot : 27	Porte : de droite
Mission effectuée le : 28/10/2019	Propriété de: [REDACTED]
N° Dossier : [REDACTED]	18 Rue Ferdinand Dubouloz
74200 THONON-LES-BAINS	
Le Technicien déclare que la superficie du bien ci-dessus désigné, concerné par la loi 96-1107 du 18/12/96 est égale à :	
Total : 107.29 m²	
(Cent sept mètres carrés vingt-neuf)

DIAGNOSTIC DE PERFORMANCE ENERGETIQUE – Logement (6.2)

A INFORMATIONS GENERALES	
N° de rapport : [REDACTED] Valable jusqu'au : 27/10/2029 Type de bâtiment : Immeuble Collectif Nature : Appartement Année de construction : Avant 1948 Surface habitable : 107 m²	Date du rapport : 28/10/2019 Diagnostiqueur : ROITEL Jean-Pierre Signature :

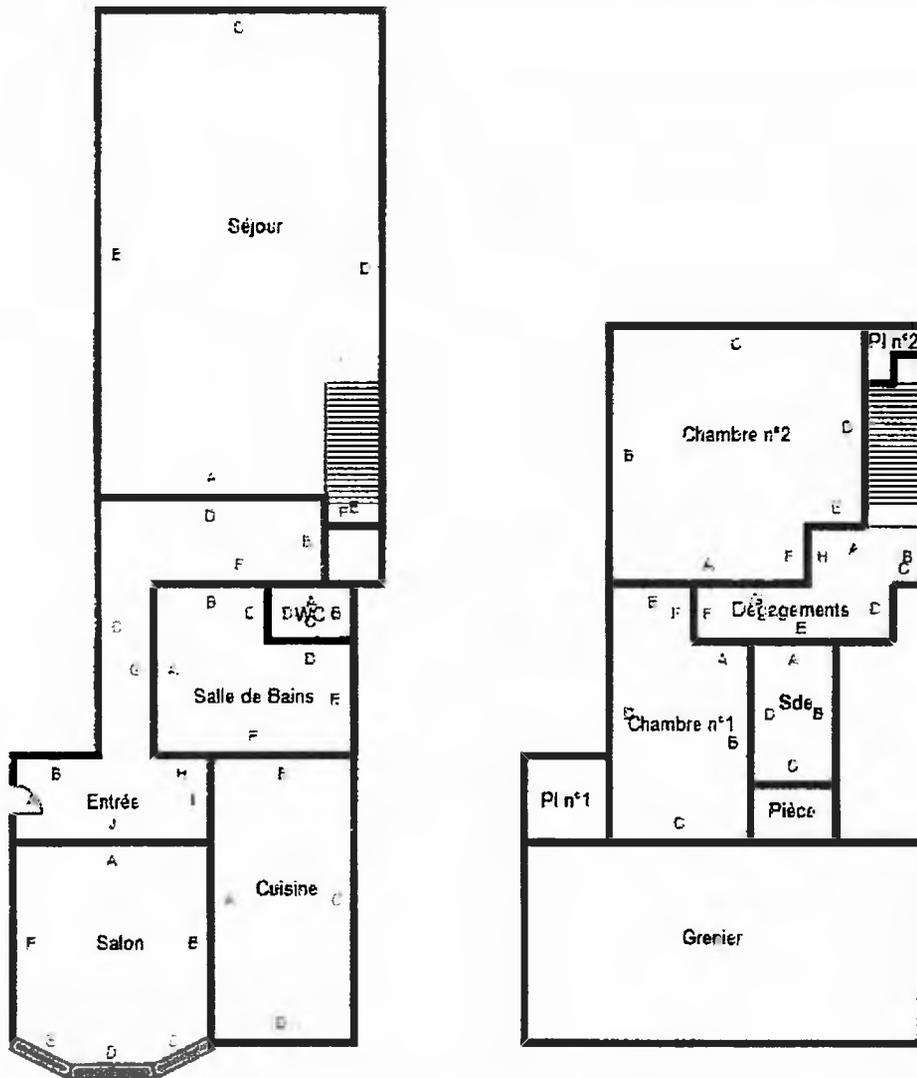
Croquis N°1

Récapitulatif des mesures positives

Local : Salon (2ème)

N°	Zone	Unité de diagnostic	Substrat	Revêtement apparent	Localisation	Etat de conservation	Nature de la dégradation	Résultats (mg/cm²)	Classement	Observations
152	C	Fenêtre n°1	Barreaux	Métal	Peinture	C	EU	2,3	2	
157	D	Fenêtre n°2	Barreaux	Métal	Peinture	C	EU	2,4	2	
162	E	Fenêtre n°3	Barreaux	Métal	Peinture	C	EU	2,3	2

Le propriétaire doit veiller à l'entretien des revêtements recouvrant les unités de diagnostic de classe 1 et 2, afin d'éviter leur dégradation future.

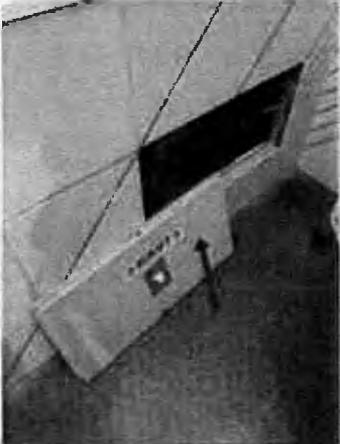
ANNEXE 1 – FICHE D'IDENTIFICATION ET DE COTATION

N° Local	Local	Etage	Elément	Zone	Matériau / Produit	Liste	Méthode	Etat de dégradation
4	Salle de Bains	2ème	Trappe de baignoire	B	Amiante ciment	B	Jugement personnel	MND

ELEMENT : Trappe de baignoire		
Nom du client	Numéro de dossier	Pièce ou local
██████████	██████████	2ème - Salle de Bains
Matériau	Date de prélèvement	Nom de l'opérateur
Amiante ciment		BALLEVRE Stéfan
Localisation	Résultat	
Trappe de baignoire - B	Présence d'amiante	
Résultat de la grille d'évaluation		
Evaluation périodique		
Emplacement

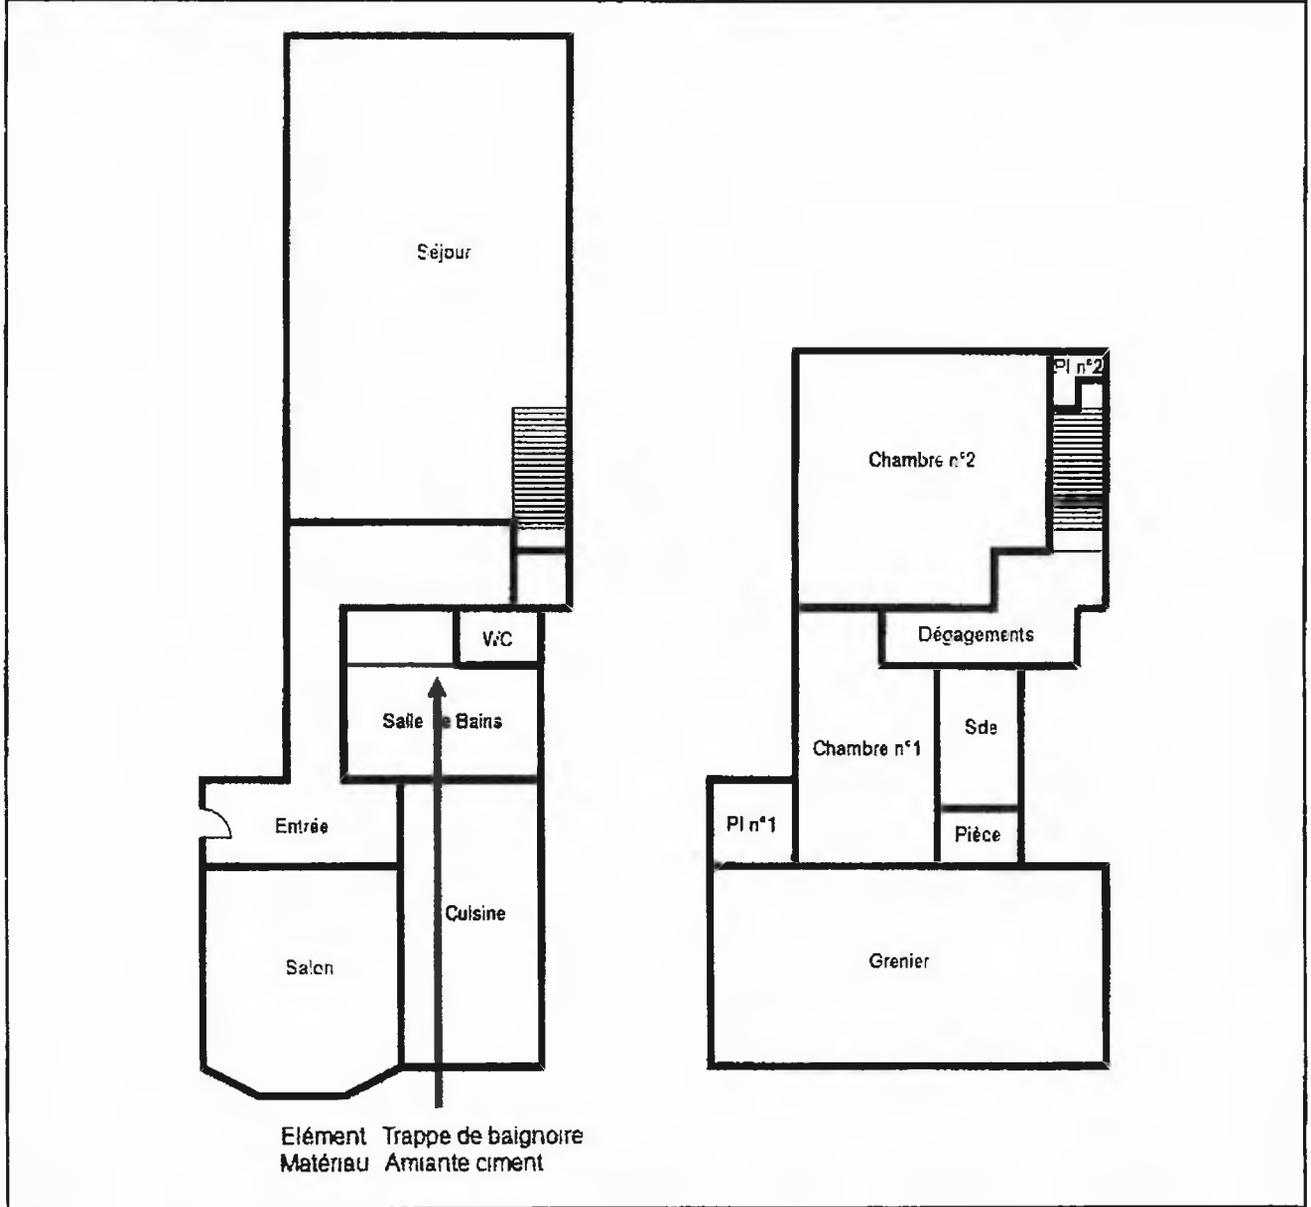
PLANCHE DE REPÉRAGE VQUEL			
N° dossier		[REDACTED]	
N° planche	1/1	Version :	0
		Type :	Croquis
Adresse de l'immeuble :		18 rue Ferdinand Dubouloz 74200 THONON-LES-BAINS	
Origine du plan	Cabinet de diagnostics		Bâtiment – Niveau
			Croquis N°1

N° Local	Local / Partie d'immeuble	Etage	Elément	Zone	Matériau / Produit	Liste	Présence	Critère de décision	Etat de dégradation	Obligation / Préconisation
4	Salle de Bains	2ème	Trappe de baignoire	B	Amiante ciment	B	A	Jugement personnel	MND	EP

Lorsque le type de matériau ou produit concerné contenant de l'amiante, la nature et l'étendue des dégradations qu'il présente et l'évaluation du risque de dégradation ne conduisent pas à conclure à la nécessité d'une action de protection immédiate sur le matériau ou produit.

- contrôler périodiquement que l'état de dégradation des matériaux et produits concernés ne s'aggrave pas, et, le cas échéant, que leur protection demeure en bon état de conservation ;
- rechercher, le cas échéant, les causes de dégradation et prendre les mesures appropriées pour les supprimer.
