## Résumé de l'expertise n° 23, 4597

Adresse : ..... **Ribeyre**  
**145-143 chemin du four**  
Commune : ..... **38710 CORDEAC**  
**Parcelle(s) n° 1382**

# DPE Diagnostic de performance énergétique (logement)

## Rapport mission de repérage

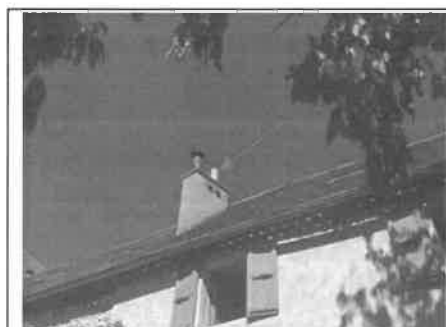
| Localisation | Identifiant + Description | Conclusion (justification) | Etat de conservation** et préconisations* | Photo |
|---|---|---|---|---|
| Toiture | <u>Identifiant:</u> M001<br><u>Description:</u> Conduits<br><u>Composant de la construction:</u> Conduits de fluides (air, eau, autres fluides)<br><u>Partie à sonder:</u> Conduits<br><u>Liste selon annexe.13-9 du CSP:</u> B | Présence d'amiante (sur jugement de l'opérateur) | Matériau non dégradé<br><br><b>Résultat EP**</b><br><br><b>Préconisation :</b> Il est recommandé de réaliser une évaluation périodique. | |

Photo n° PhA001  
Localisation : Toiture  
Ouvrage : Conduits de fluides (air, eau, autres fluides)  
Partie d'ouvrage : Conduits  
Description : Conduits
