# Résumé de l'expertise n° [REDACTED]

# Attestation de surface habitable

# DPE Diagnostic de performance énergétique (logement)

## Rapport mission de repérage

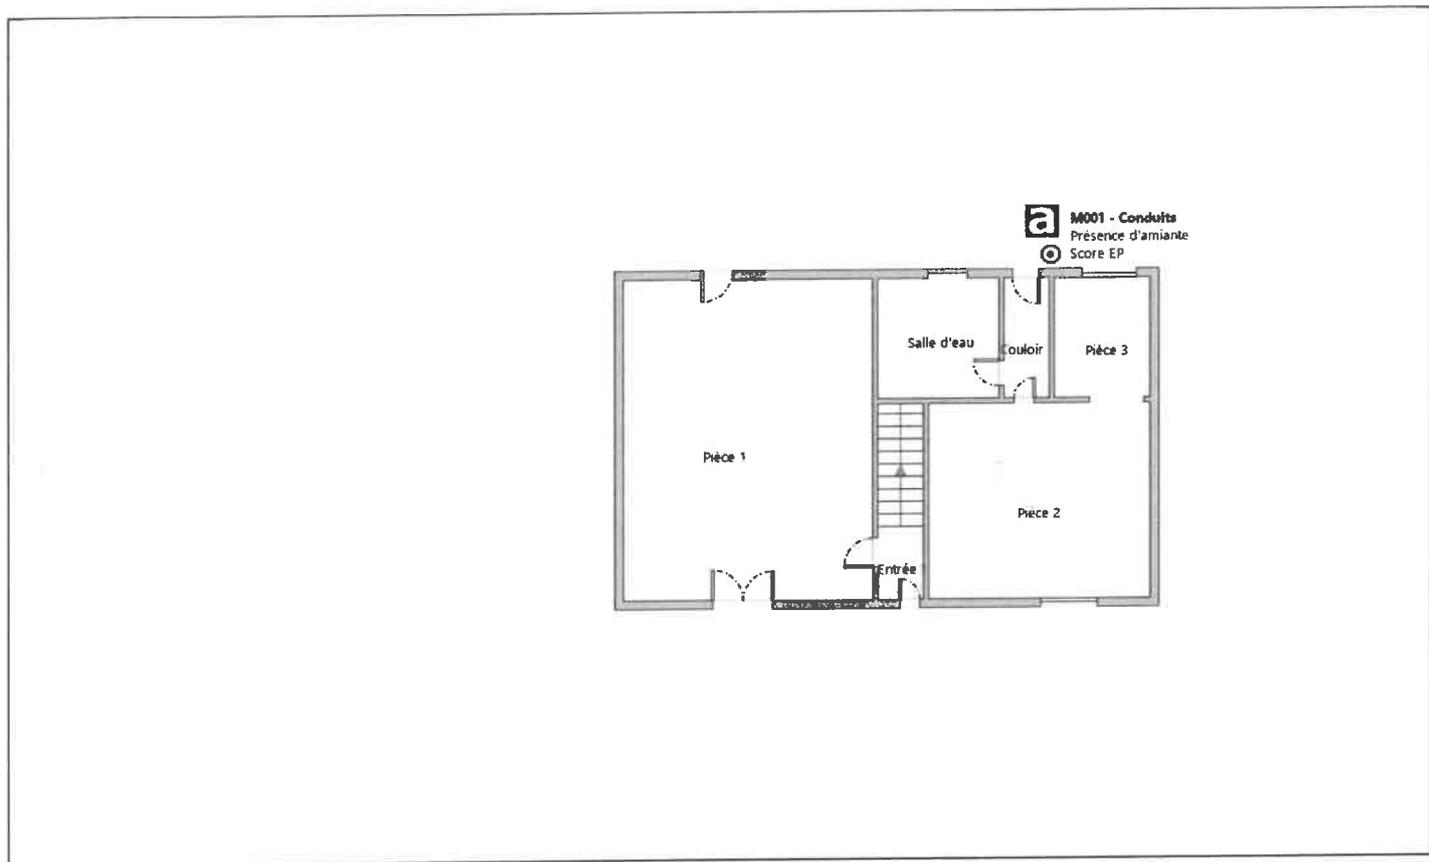
**7.1 - Annexe - Schéma de repérage**

Planche (croquis) de repérage technique effectué par le cabinet : Expert Diag 38, auteur : COURBET Elise  
Dossier n° [REDACTED]  
Adresse du bien : 3 chemin des oches 38710 CORDEAC

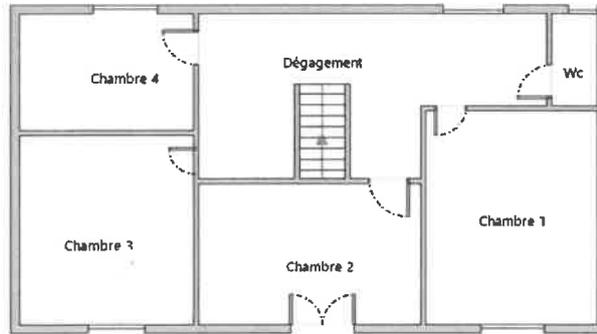
Planche (croquis) de repérage technique effectué par le cabinet : Expert Diag 38, auteur : COURBET Elise  
 Dossier [REDACTED]  
 Adresse du bien : 3 chemin des oches 38710 CORDEAC
