0 - ANNEXE ASSISTANCE SUR PROCES-VERBAL DE DESCRIPTION

Désignation du ou des bâtiments

Adresse : 16 place jean baptiste clément

Rapport de l'état relatif à la présence de termites dans le bâtiment

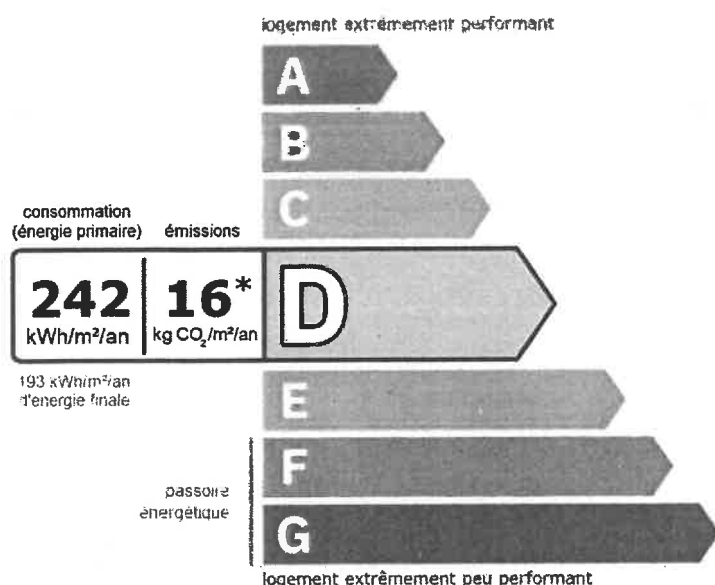
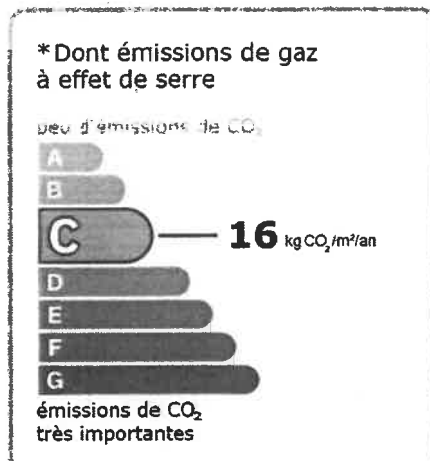
Performance énergétique et climatique

Le niveau de consommation énergétique dépend de l'isolation du logement et de la performance des équipements. Pour l'améliorer, voir pages 4 à 6

Ce logement émet 893 kg de CO₂ par an, soit l'équivalent de 4 628 km parcourus en voiture. Le niveau d'émissions dépend principalement des types d'énergies utilisées (bois, électricité, gaz, fioul, etc.)

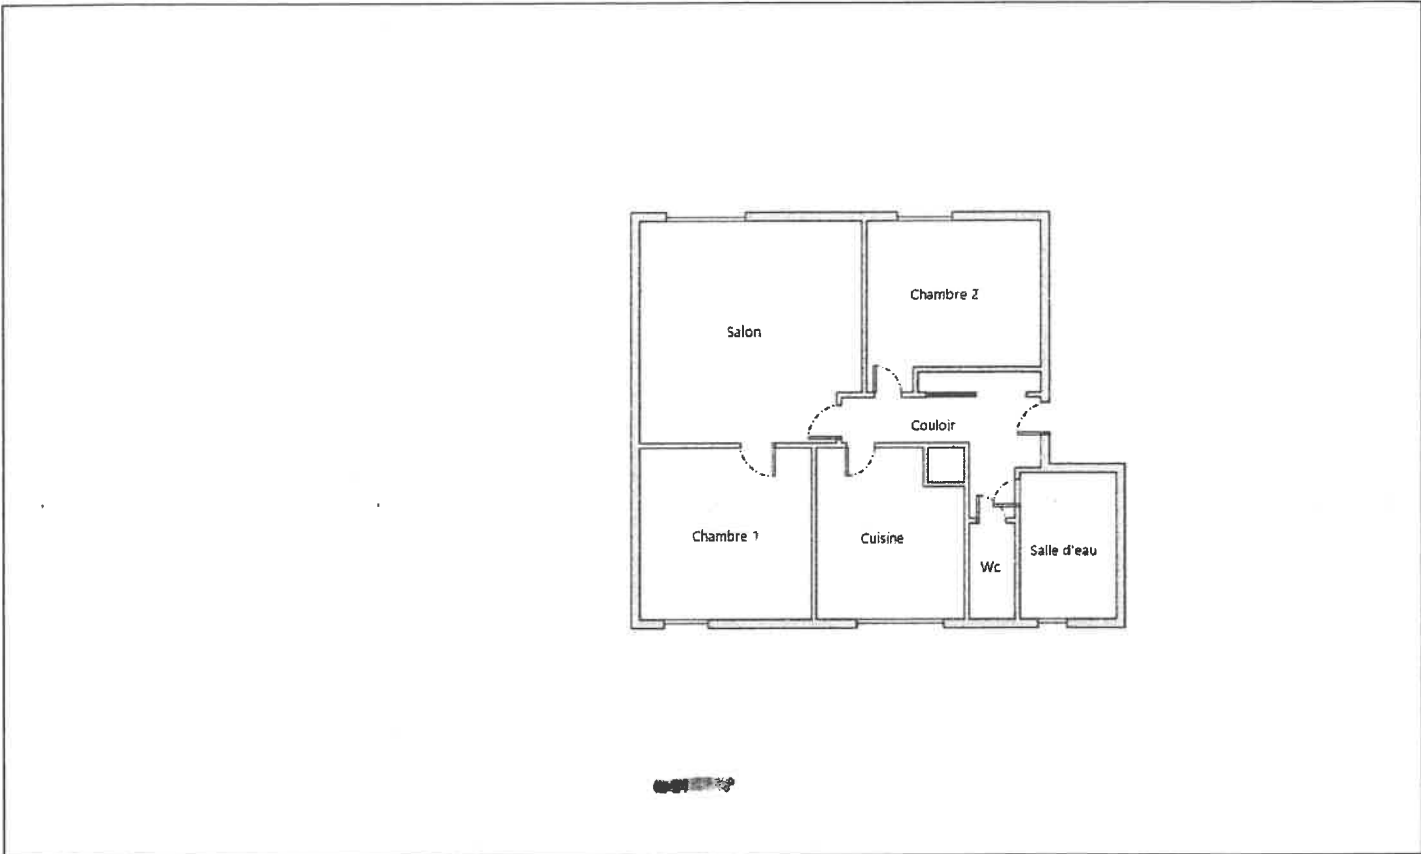
7.1 - Annexe - Schéma de repérage

Planche (croquis) de repérage technique effectué par le cabinet : Expert Diag 38, auteur : Bellussi theo
Dossier n° 23/04/, V/4231 du 19/04/2023
Adresse du bien : 16 place jean baptiste clément (Non communiqué) 38400 ST MARTIN D HERES

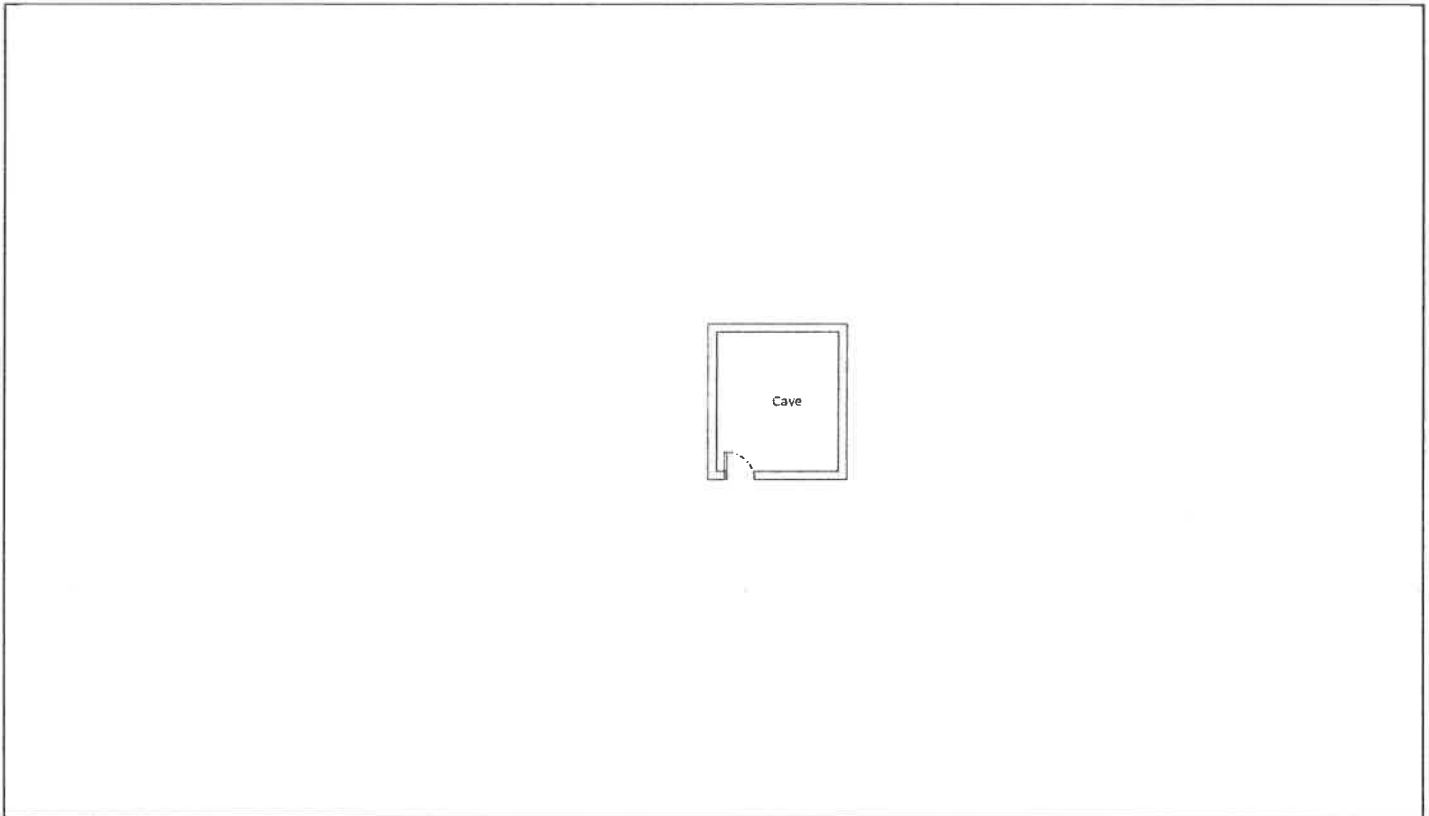
Planche (croquis) de repérage technique effectué par le cabinet : Expert Diag 38, auteur : Bellussi theo
 Dossier n° 23/04/4231 du 19/04/2023
 Adresse du bien : 16 place jean baptiste clément (Non communiqué) 38400 ST MARTIN D HERES

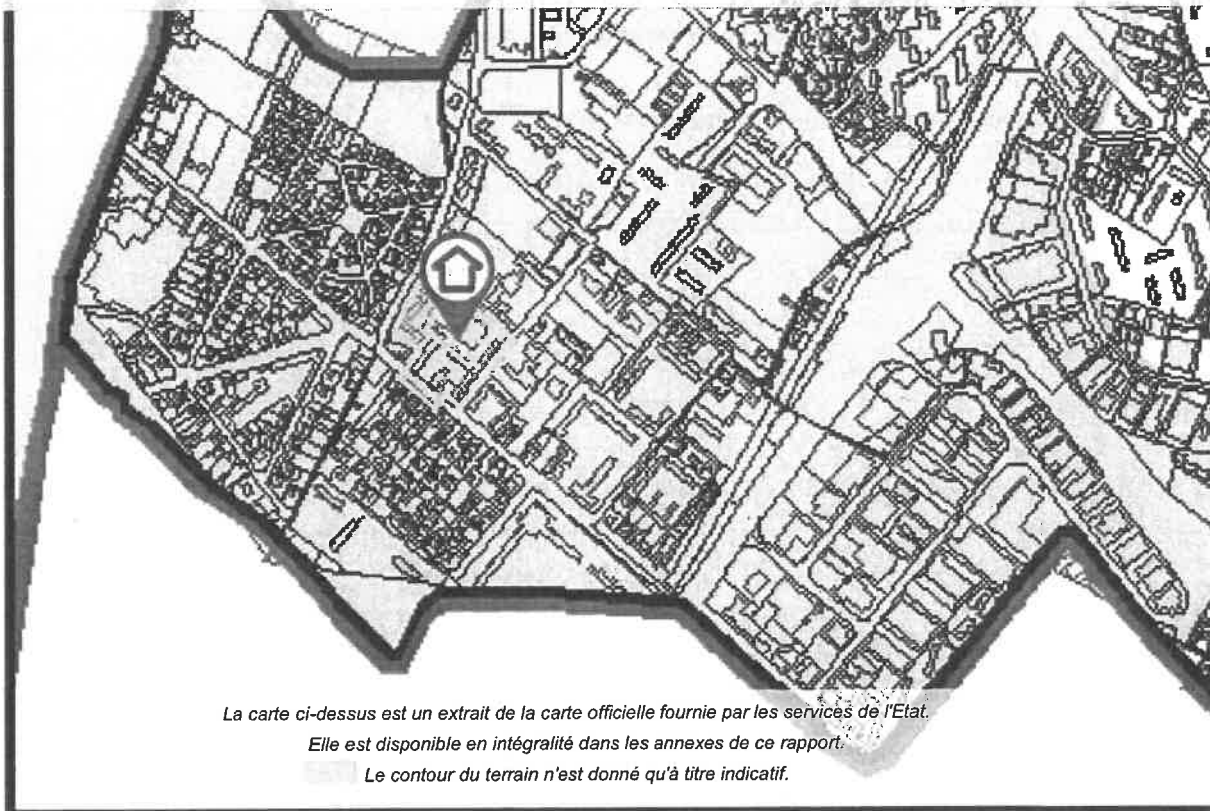
* L'immeuble est situé dans le périmètre d'une zone à risques

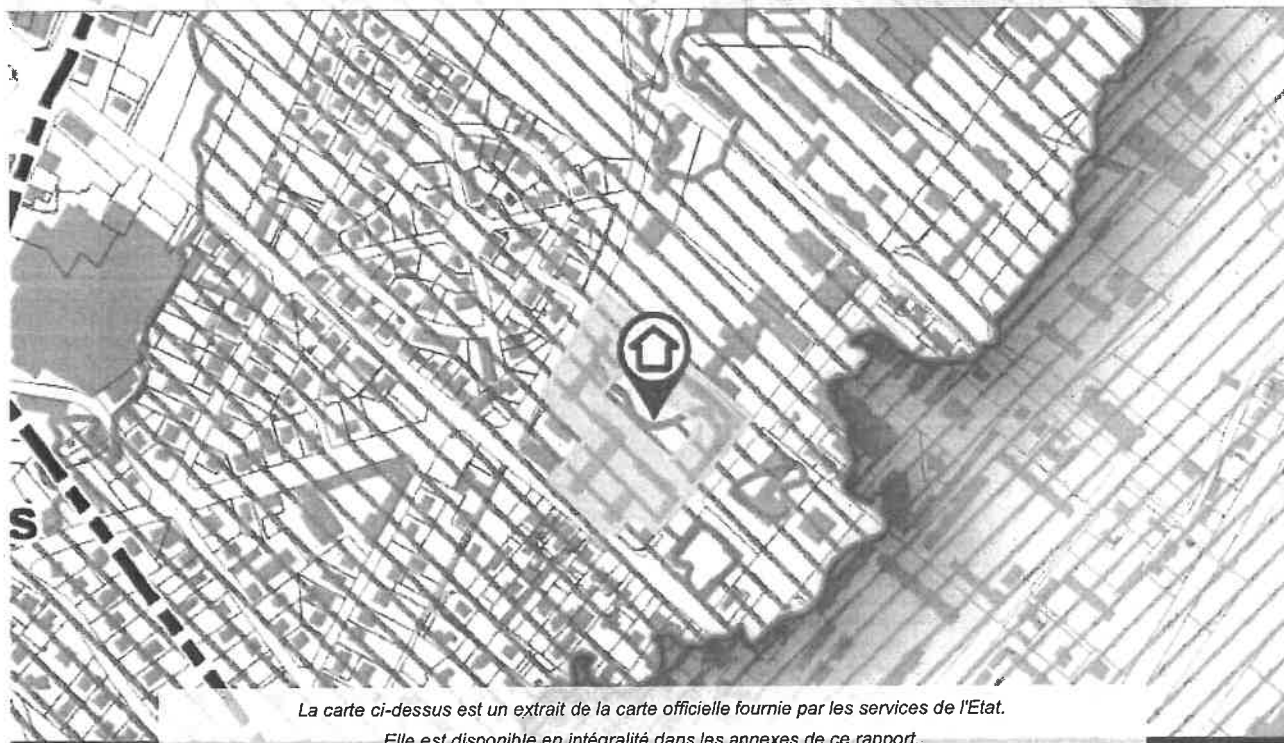
Inondation

PPRn Inondation, prescrit le 14/02/2019

Concerné*

* L'immeuble est situé dans le périmètre d'une zone à risques
