# Certificat de superficie de la partie privative

Numéro de dossier : 24/6809  
Date du repérage : 13/09/2024  
Heure d'arrivée : 14 h 00  
Durée du repérage : 02 h 20

<b>Désignation du ou des bâtiments</b> <i>Localisation du ou des bâtiments :</i> Département : ..... <b>Isère</b> Adresse : ..... <b>17 Rue de l'Ecureuil</b> Commune : ..... <b>38130 ECHIROLLES</b>  Désignation et situation du ou des lot(s) de copropriété : <b>Etage 1; Porte Droite, Lot numéro Non communiqué</b>	<b>Désignation du propriétaire</b> <i>Désignation du client :</i> Nom et prénom : .... Adresse : .....
<b>Donneur d'ordre (sur déclaration de l'intéressé)</b> Nom et prénom : .. Adresse : .....	<b>Repérage</b> Périmètre de repérage : <b>Habitation et cave</b>
<b>Désignation de l'opérateur de diagnostic</b> Nom et prénom : ..... <b>COURBET Elise</b> Raison sociale et nom de l'entreprise : ..... <b>Expert Diag 38</b> Adresse : ..... <b>420 Chemin du Gayot</b> <b>38430 Saint Jean de Moirans</b> Numéro SIRET : ..... <b>830442646</b> Désignation de la compagnie d'assurance : ..... <b>AXA</b> Numéro de police et date de validité : ..... <b>10064733204 / 01/09/2025</b>

# Résumé de l'expertise n° 24/6809

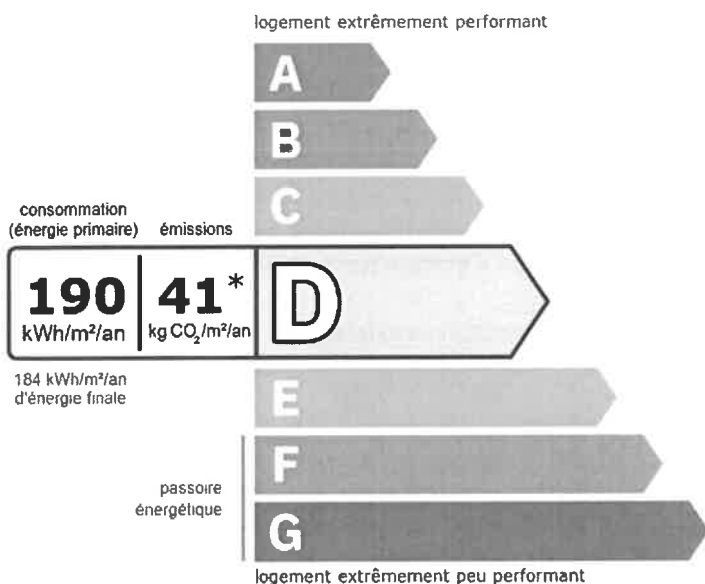
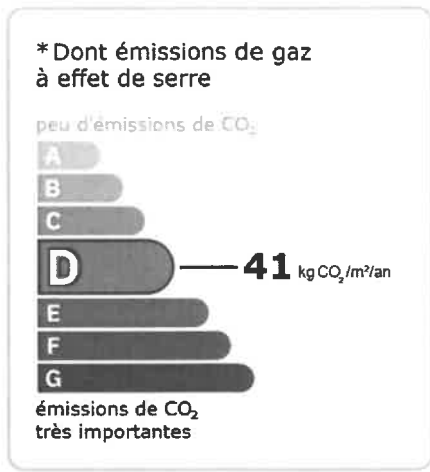
## Performance énergétique et climatique

Le niveau de consommation énergétique dépend de l'isolation du logement et de la performance des équipements. Pour l'améliorer, voir pages 4 à 6

Ce logement émet 3 243 kg de CO<sub>2</sub> par an, soit l'équivalent de 16 803 km parcourus en voiture. Le niveau d'émissions dépend principalement des types d'énergies utilisées (bois, électricité, gaz, fioul, etc.)

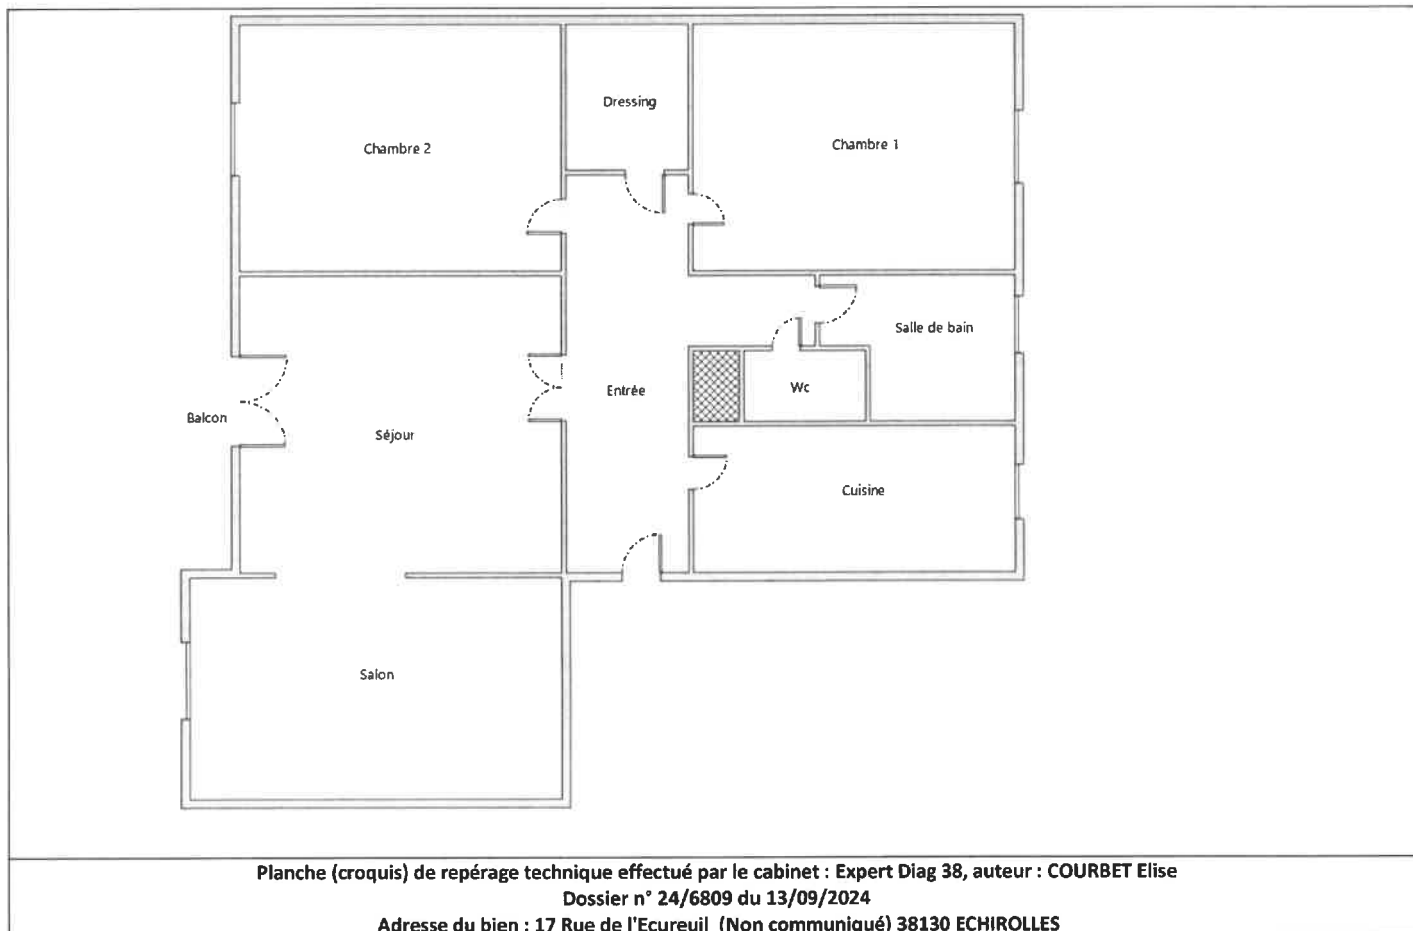
## 7.1 - Annexe - Schéma de repérage

Planche (croquis) de repérage technique effectué par le cabinet : Expert Diag 38, auteur : COURBET Elise  
 Dossier n° 24/6809 du 13/09/2024  
 Adresse du bien : 17 Rue de l'Ecureuil (Non communiqué) 38130 ECHIROLLES

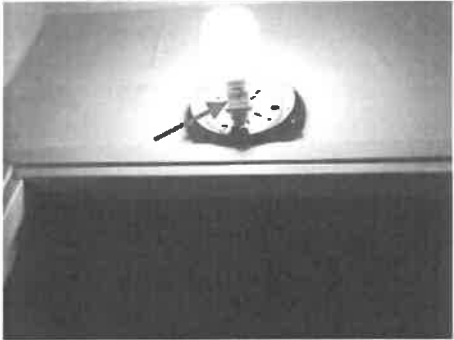
<p>Photo PhEle001  <b>Libellé de l'anomalie :</b> B8.3 b L'installation comporte au moins un matériel électrique inadapté à l'usage.  <b>Remarques :</b> Présence de matériel électrique inadapté à l'usage ; Faire intervenir un électricien qualifié afin de remplacer les matériels inadaptés par du matériel autorisé</p>

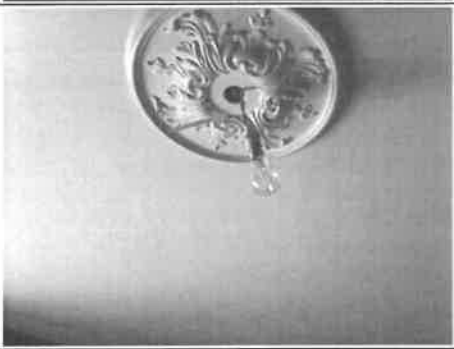
<p>Photo PhEle002  <b>Libellé de l'anomalie :</b> B8.3 e Au moins un conducteur isolé n'est pas placé sur toute sa longueur dans un conduit, une goulotte ou une plinthe ou une huisserie, en matière isolante ou métallique, jusqu'à sa pénétration dans le matériel électrique qu'il alimente.  <b>Remarques :</b> Présence de conducteurs électriques non protégés mécaniquement ; Faire intervenir un électricien qualifié afin d'installer des protections mécanique sur les conducteurs non protégés</p>

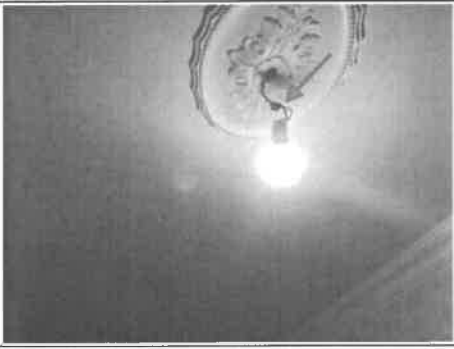
<p>Photo PhEle003  <b>Libellé de l'anomalie :</b> B7.3 d L'installation électrique comporte au moins une connexion avec une partie active nue sous tension accessible.  <b>Remarques :</b> Présence de connexion de matériel électrique présentant des parties actives nues sous tension ; Faire intervenir un électricien qualifié afin de remplacer les matériels présentant des parties actives nues sous tension</p>

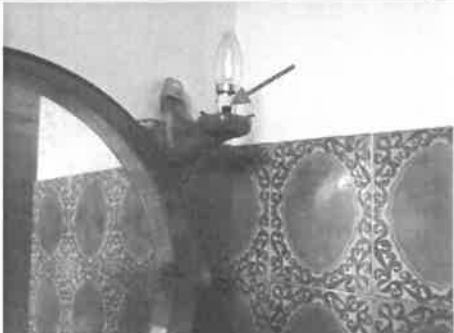
<p>Photo PhEle004  <b>Libellé de l'anomalie :</b> B6.3.1 a Local contenant une baignoire ou une douche : l'installation électrique ne répond pas aux prescriptions particulières appliquées à ce local (adéquation entre l'emplacement où est installé le matériel électrique et les caractéristiques de ce dernier – respect des règles de protection contre les chocs électriques liées aux zones).</p>

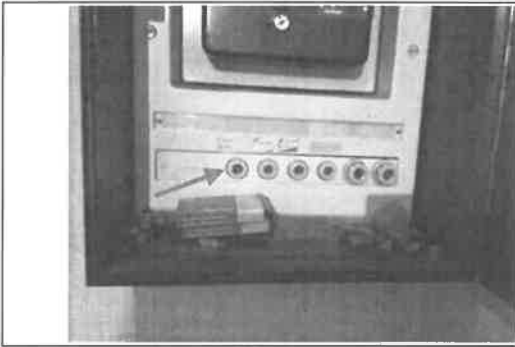
Photo PhEle005

Libellé de l'anomalie : B4.3 b Le type d'au moins un fusible ou un disjoncteur n'est plus autorisé (fusible à tabatière, à broches rechargeables, coupe-circuit à fusible de type industriel, disjoncteur réglable en courant protégeant des circuits terminaux).
