DOSSIER DE DIAGNOSTICS TECHNIQUES

Réf dossier n° 080920.3609

Type de bien : **Maison individuelle**

77 impasse Lotaret

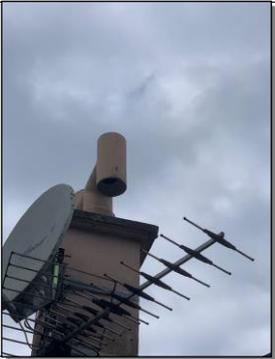
<i>Repérage</i>		<i>Date</i>	
Réf : R1		07/09/2020

Matériau ou produit	Résultat	
	Mitrons	Présence d'amiante	
	Bâtiment / Niveau	Local	
Extérieur		Toiture Est	
<i>Recommandation</i>			
<i>Evaluation Périodique</i>

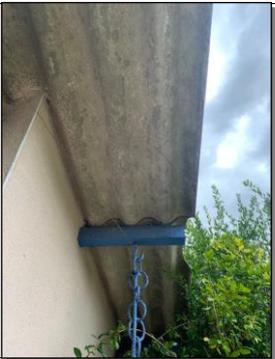
<i>Repérage</i>		<i>Date</i>	
Réf : R2		07/09/2020

Matériau ou produit	Résultat	
	Plaques ondulées	Présence d'amiante	
	Bâtiment / Niveau	Local	
Extérieur		Garage	
<i>Recommandation</i>			
<i>Evaluation Périodique</i>
