Résumé de l'expertise n° 21/05/ [REDACTED] /1501

Adresse : 40 rue du martinet
Commune : 38520 LE BOURG D OISANS

Rapport mission de repérage

des matériaux et produits contenant de l'amiante pour l'établissement
du constat établi à l'occasion de la vente d'un immeuble bâti
(listes A et B de l'annexe 13-9 du Code de la Santé publique)

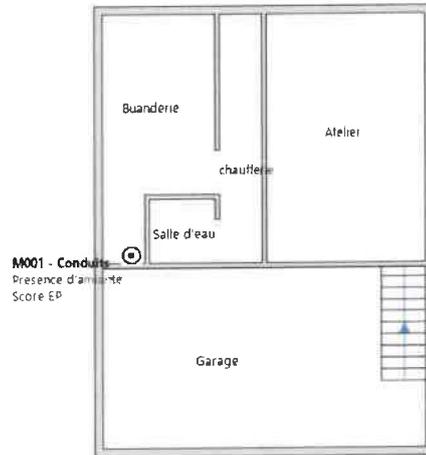
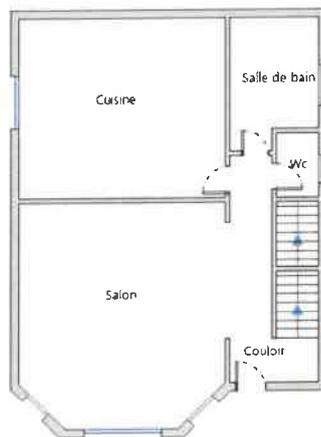
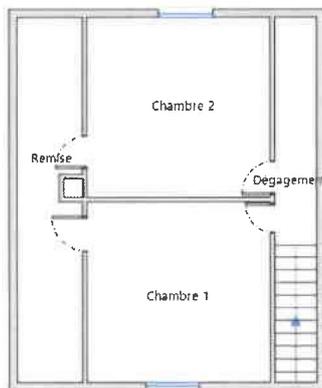
7.1 - Annexe - Schéma de repérage

Planche (croquis) de repérage technique effectué par le cabinet : Expert diag 38, auteur : Bellussi theo
Dossier n° 21/05 [REDACTED] 1501 du 14/05/2021
Adresse du bien : 40 rue du martinet 38520 LE BOURG D OISANS

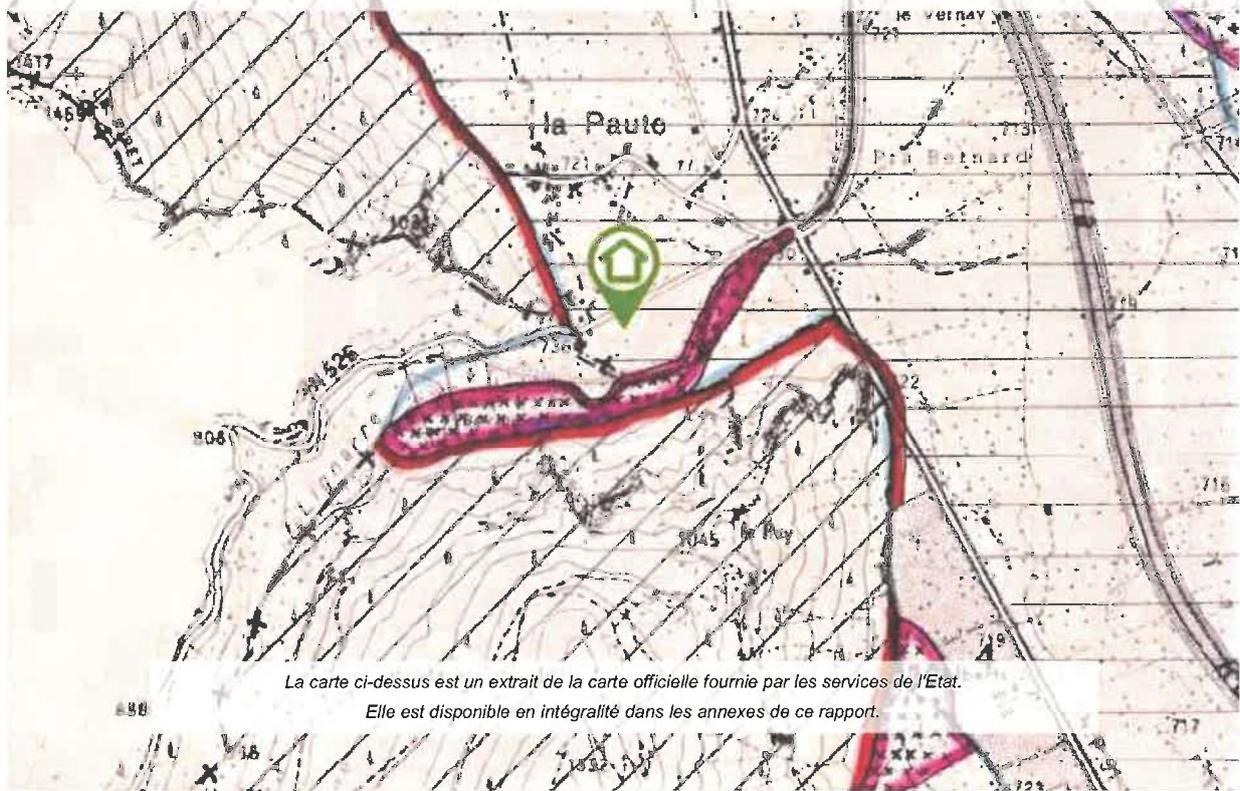
Mouvement de terrain

R111.3 Mouvement de terrain, approuvé le 12/06/1986 (multirisque)

Non concerné*

* L'immeuble n'est pas situé dans le périmètre d'une zone à risques

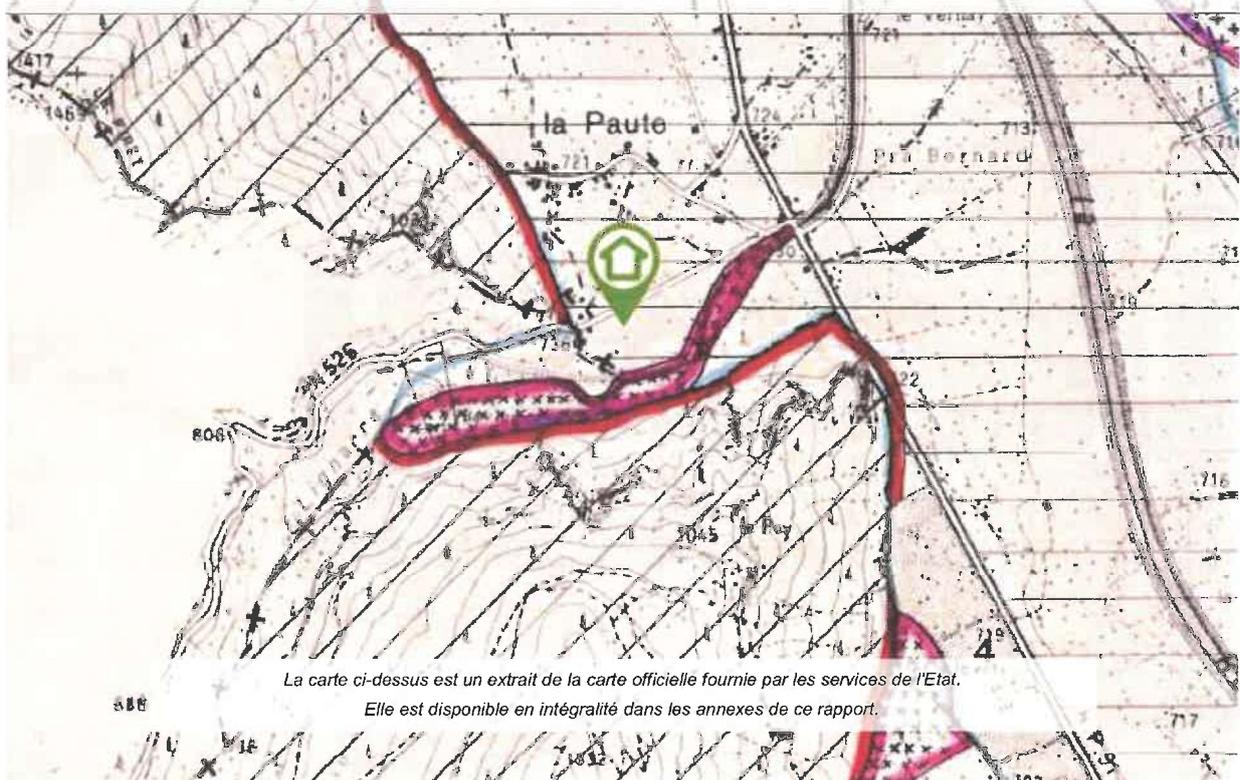
Avalanche

R111.3 Avalanche, approuvé le 12/06/1986 (multirisque)

Non concerné*

* L'immeuble n'est pas situé dans le périmètre d'une zone à risques
