DOSSIER DE DIAGNOSTICS TECHNIQUES

Bien : **Maison individuelle**
Adresse : **280 route de Sorlin
38110 LA CHAPELLE-DE-LA-TOUR**

Date de visite : **26/08/2021**
Opérateur de repérage : **CODINA Lionel**

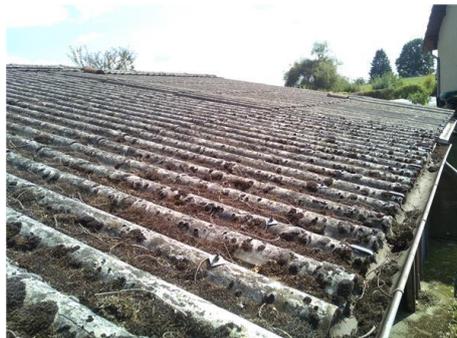
ELEMENT : Couverture

Nom du client	Numéro de dossier	Pièce ou local
████████████████████	████████████████████ 6370 26.08.21	Ext - Box 4
Matériau	Date de prélèvement	Nom de l'opérateur
Amiante ciment		CODINA Lionel
Localisation		
Couverture - Plafond		
Résultat amiante		
Présence d'amiante ()		
Résultat de la grille d'évaluation		
Evaluation périodique

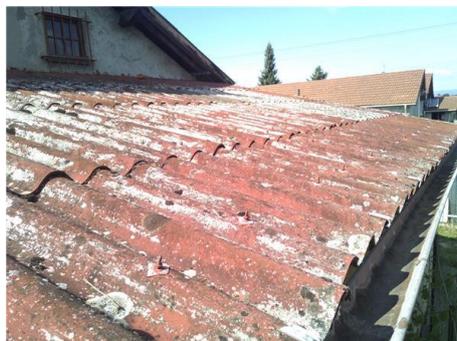
ELEMENT : Couverture

Nom du client	Numéro de dossier	Pièce ou local
████████████████████	████████████████████ 6370 26.08.21	RDC - Atelier
Matériau	Date de prélèvement	Nom de l'opérateur
Amiante ciment		CODINA Lionel
Localisation		
Couverture - Plafond		
Résultat amiante		
Présence d'amiante ()		
Résultat de la grille d'évaluation		
Evaluation périodique

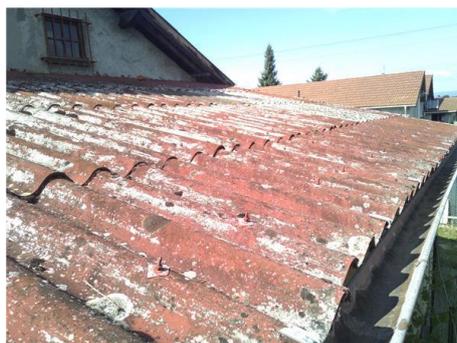
ELEMENT : Couverture**Emplacement**

Nom du client	Numéro de dossier	Pièce ou local
████████████████████	████████████████████ 6370 26.08.21	RDC - Abris
Matériau	Date de prélèvement	Nom de l'opérateur
Amiante ciment		CODINA Lionel
Localisation		
Couverture - Plafond		
Résultat amiante		
Présence d'amiante ()		
Résultat de la grille d'évaluation		
Evaluation périodique

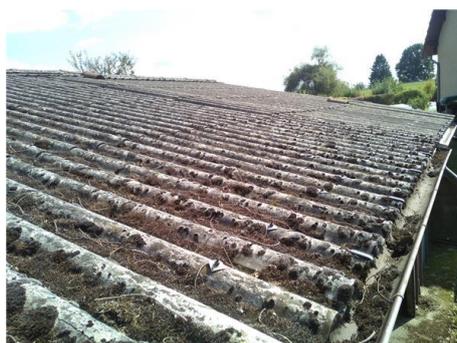
ELEMENT : Couverture**Emplacement**

Nom du client	Numéro de dossier	Pièce ou local
████████████████████	████████████████████ 6370 26.08.21	Ext - Box 3
Matériau	Date de prélèvement	Nom de l'opérateur
Amiante ciment		CODINA Lionel
Localisation		
Couverture - Plafond		
Résultat amiante		
Présence d'amiante ()		
Résultat de la grille d'évaluation		
Evaluation périodique

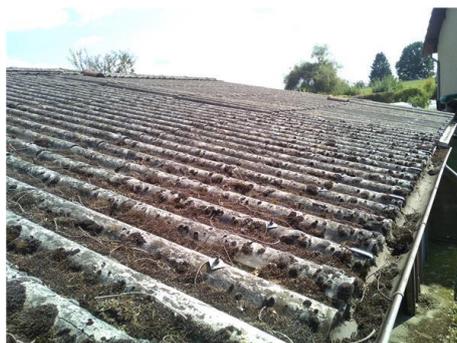
ELEMENT : Couverture**Emplacement**

Nom du client	Numéro de dossier	Pièce ou local
████████████████████	████████████████████ 6370 26.08.21	Ext - Box 2
Matériau	Date de prélèvement	Nom de l'opérateur
Amiante ciment		CODINA Lionel
Localisation		
Couverture - Plafond		
Résultat amiante		
Présence d'amiante ()		
Résultat de la grille d'évaluation		
Evaluation périodique

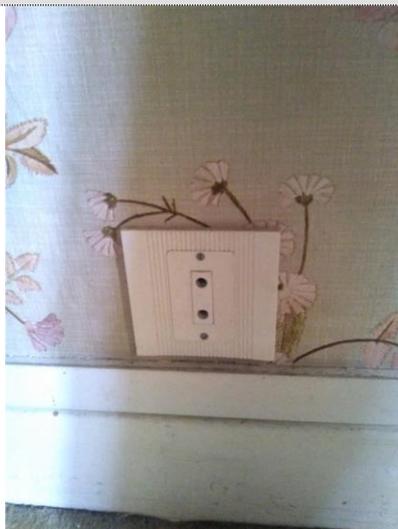
Point de contrôle N° B.3.3.6 a1)

Description : Au moins un socle de prise de courant ne comporte pas de broche de terre.

Observation(s) La quasi totalité du logement

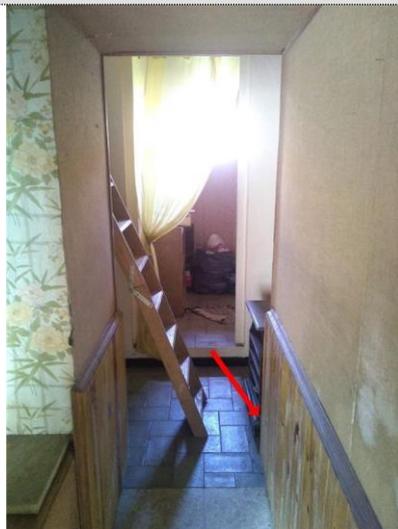
Point de contrôle N° B.3.3.6 a2)

Description : Au moins un socle de prise de courant comporte une broche de terre non reliée à la terre.

Localisation : Dégagement

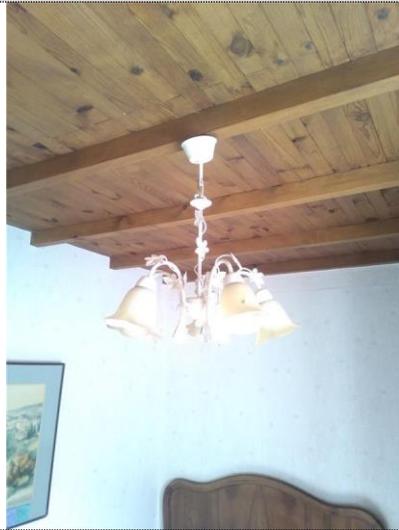
Point de contrôle N° B.3.3.6 a3)

Description : Au moins un CIRCUIT (n'alimentant pas des socles de prises de courant) n'est pas relié à la terre.

Observation(s) Les plafonnier

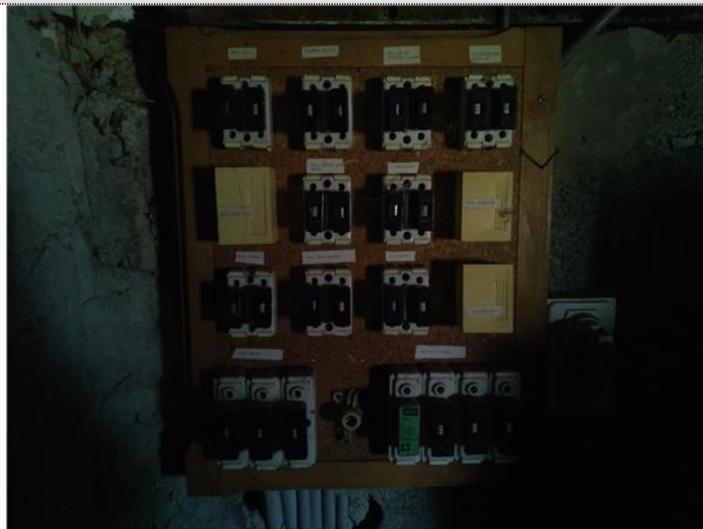
Point de contrôle N° B.4.3 b)

Description : Le type d'au moins un FUSIBLE ou un DISJONCTEUR n'est plus autorisé (fusible à tabatière, à broches rechargeables, COUPE-CIRCUIT A FUSIBLE de type industriel, DISJONCTEUR réglable en courant protégeant des CIRCUITS terminaux).

Localisation : Buanderie

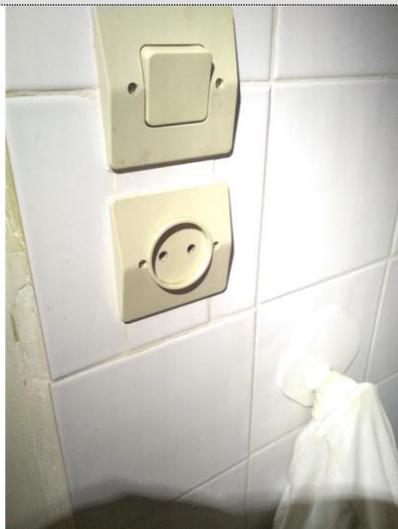
Point de contrôle N° B.6.3.1 a)

Description : Local contenant une baignoire ou une douche : l'installation électrique ne répond pas aux prescriptions particulières appliquées à ce local (adéquation entre l'emplacement où est installé le MATERIEL ELECTRIQUE et les caractéristiques de ce dernier – respect des règles de protection contre les chocs électriques liées aux zones).

Observation(s) : Prise de courant sans terre interdite dans une salle d'eau.

Localisation : Salle d'eau R+1

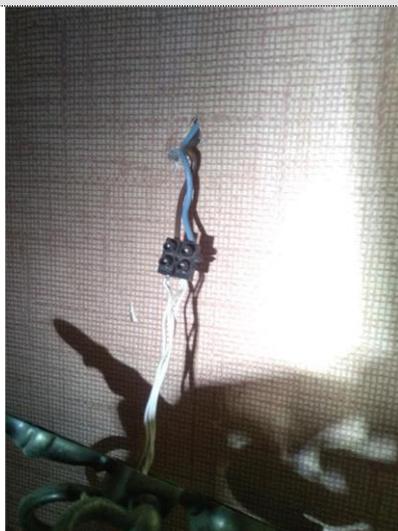
Point de contrôle N° B.7.3 d)

Description : L'installation électrique comporte au moins une CONNEXION avec une partie active nue sous tension accessible.

Observation(s) : Dominos
