## DOSSIER DE DIAGNOSTICS TECHNIQUES

**Réf dossier n° 31478**

Type de bien : **Appartement T/3**

**12 rue Colonel Bougault**

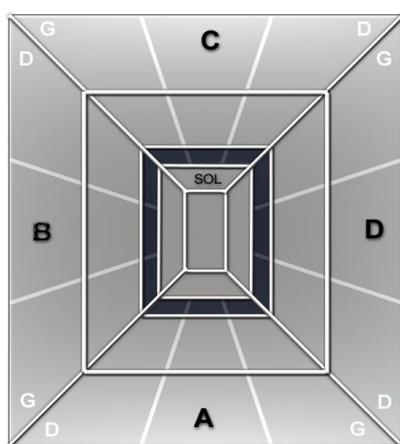
## SCHEMA TYPE DE LA PIECE

Mur A : Mur d'accès à la pièce  
Mur B : Mur gauche  
Mur C : Mur du fond  
Mur D : Mur droit

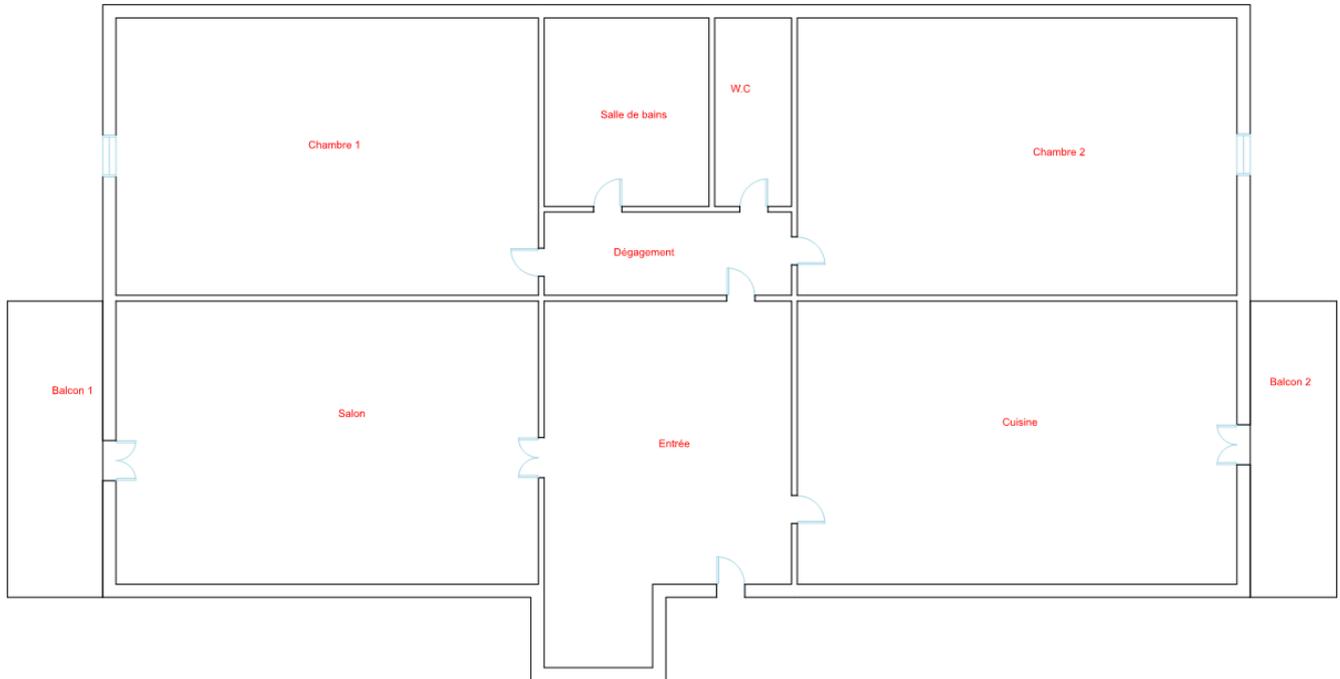
## ANNEXE 1 - PLANCHE DE REPERAGE USUEL

4e étage

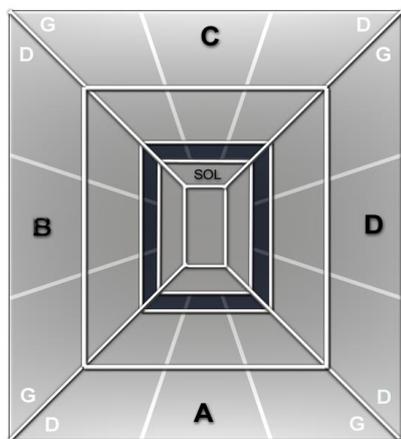
**SCHEMA TYPE DE LA PIECE**

Mur A : Mur d'accès au local  
Mur B : Mur gauche  
Mur C : Mur du fond  
Mur D : Mur droit

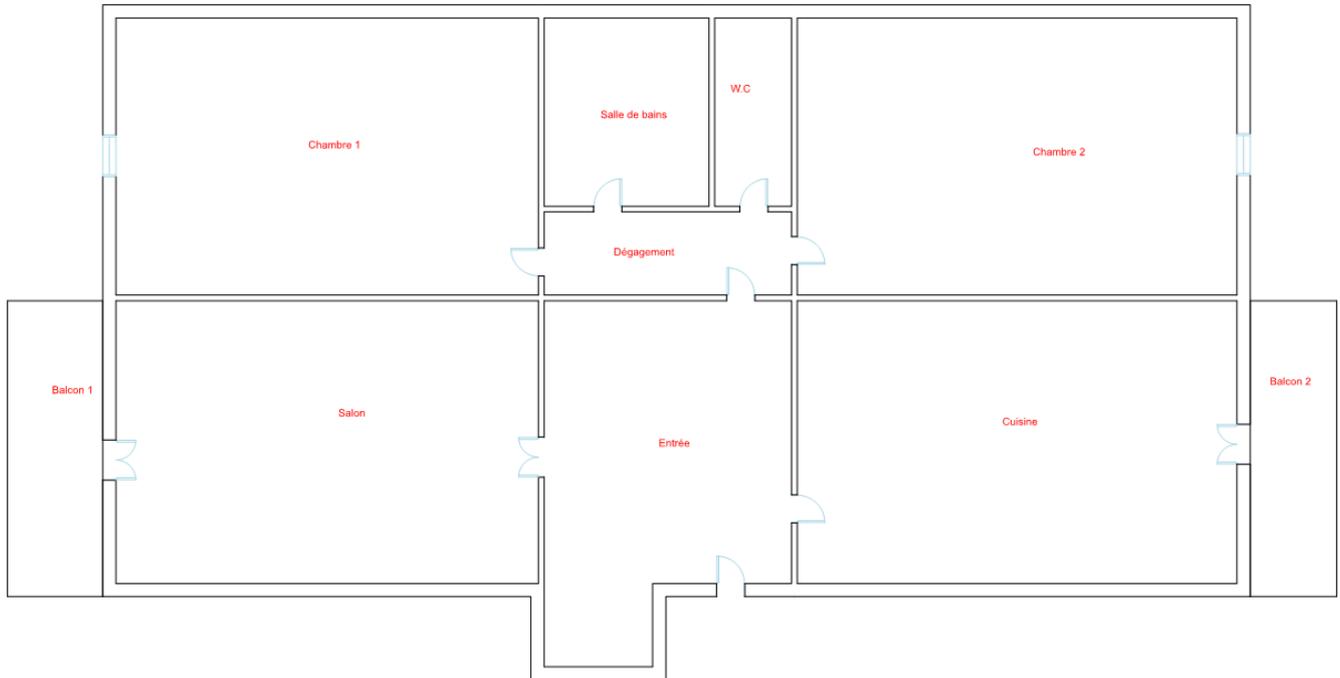
## ANNEXE 1 - CROQUIS DE SITUATION

**4e étage**
