## Résumé de l'expertise n° 21/11/■■■■■■■■■■1861

Adresse : ..... 6bis chemin du Drac

Commune : ..... 38450 NOTRE DAME DE COMMIERS

## Rapport mission de repérage

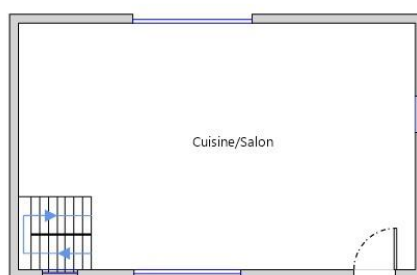
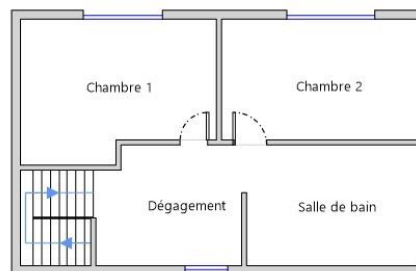
## 7.1 - Annexe - Schéma de repérage

Planche (croquis) de repérage technique effectué par le cabinet : Expert Diag 38, auteur : Bellussi theo  
Dossier n° 21/11/1861 du 04/11/2021  
Adresse du bien : 6bis chemin du Drac 38450 NOTRE DAME DE COMMIERS

Planche (croquis) de repérage technique effectué par le cabinet : Expert Diag 38, auteur : Bellussi theo  
 Dossier n° 21/11/1861 du 04/11/2021  
 Adresse du bien : 6bis chemin du Drac 38450 NOTRE DAME DE COMMIERS
