## Résumé de l'expertise n° 21/10/ [REDACTED] 1811

Adresse : ..... 26 rue des douilleres

Commune : ..... 38970 STE LUCE

## Rapport mission de repérage

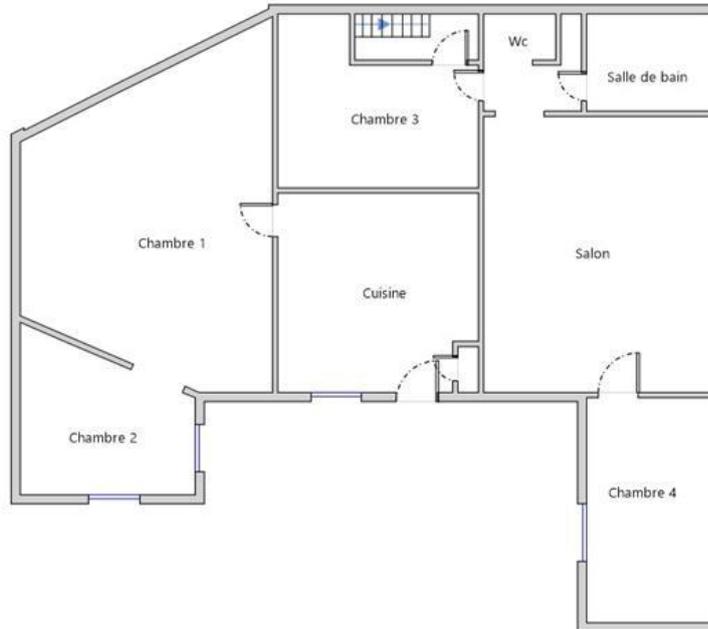
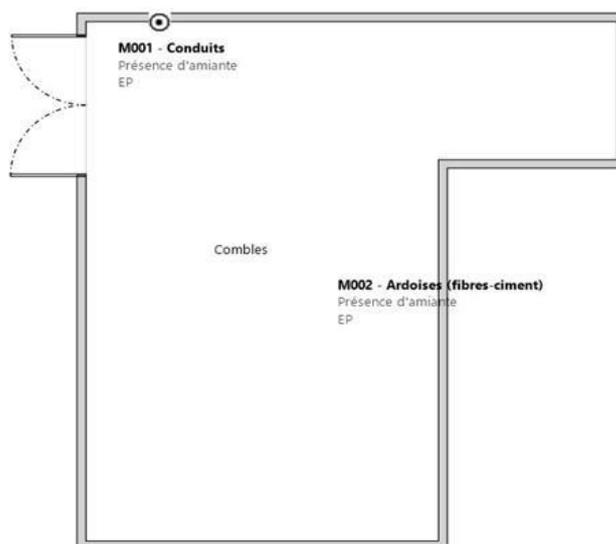
## 7.1 - Annexe - Schéma de repérage

Localisation	Identifiant + Description	Conclusion (justification)	Etat de conservation** et préconisations*
Combles	Identifiant: M001 Description: Conduits Composant de la construction: Conduits de fluides (air, eau, autres fluides) Partie à sonder: Conduits Liste selon annexe.13-9 du CSP: B Localisation sur croquis: M001 Sondage: Sonore, Visuel	Présence d'amiante (Sur jugement de l'opérateur)	Matériau non dégradé  <b>Résultat EP**</b>  <b>Préconisation:</b> Il est recommandé de réaliser une évaluation périodique.
Combles/ toiture	Identifiant: M002 Description: Ardoises (fibres-ciment) Composant de la construction: Bardages et façades légères Partie à sonder: Ardoises (fibres-ciment) Liste selon annexe.13-9 du CSP: B Localisation sur croquis: M002 Sondage: Visuel	Présence d'amiante (Sur jugement de l'opérateur)	Matériau dégradé (étendue ponctuelle)  <b>Résultat EP**</b>  <b>Préconisation:</b> Il est recommandé de réaliser une évaluation périodique.
