CERTIFICAT DE SUPERFICIE

Réf dossier n° 191221.3500

LOCALISATION DE L'IMMEUBLE	PROPRIETAIRE	DONNEUR D'ORDRE
Adresse : 101 AVENUE ARISTIDE BRIAND "LES LISERONS" BATMENT B1 Code postal : 38600 Ville : FONTAINE Type de bien : APPARTEMENT		Qualité : HUISSIERS DE JUSTICE ASSOCIES Nom : SCP N'KAOUA Adresse : 13 COURS JEAN JAURES 38000 GRENOBLE Code postal : 38000 Ville : GRENOBLE Date du relevé : 14/12/2021

**PRE-RAPPORT DE REPERAGE DES MATERIAUX ET PRODUITS
CONTENANT DE L'AMIANTE**

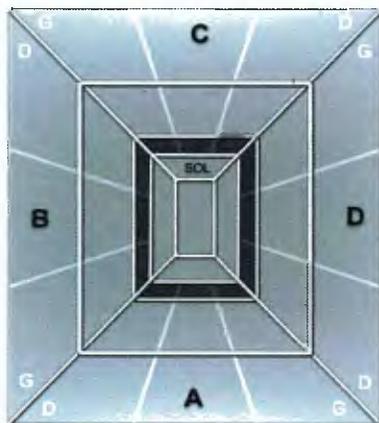
SCHEMA TYPE DE LA PIECE

Mur A : Mur d'accès à la pièce
Mur B : Mur gauche
Mur C : Mur du fond
Mur D : Mur droit

Abréviations : G=gauche, D=droite, H=Haut, B=bas, Int=intérieur, Ext=extérieur Fen=fenêtre M=milieu

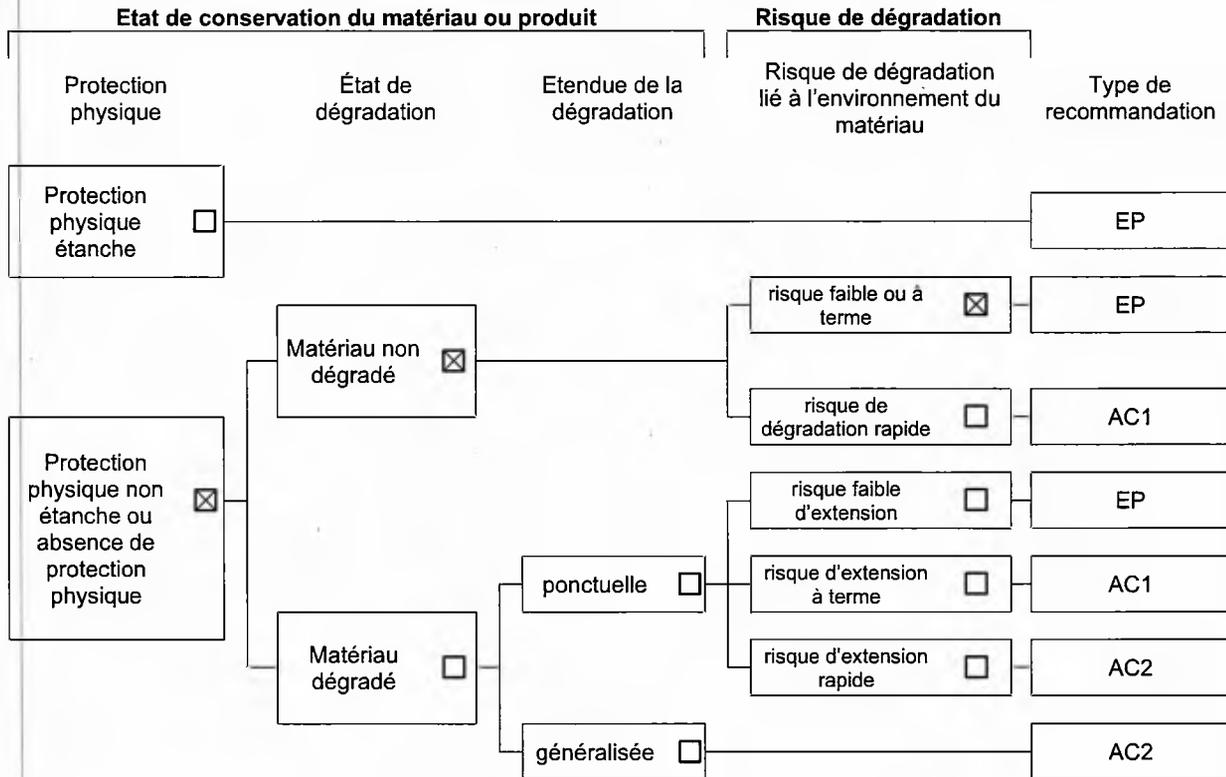
Localisation : Salle de bain Élément : Dalles de sol (Placard) Prélèvement n° : 1

N° de dossier	191221.3500
Date de l'évaluation	19/12/2021
Bâtiment	
Local ou zone homogène	
Destination déclarée du local	Salle de bain

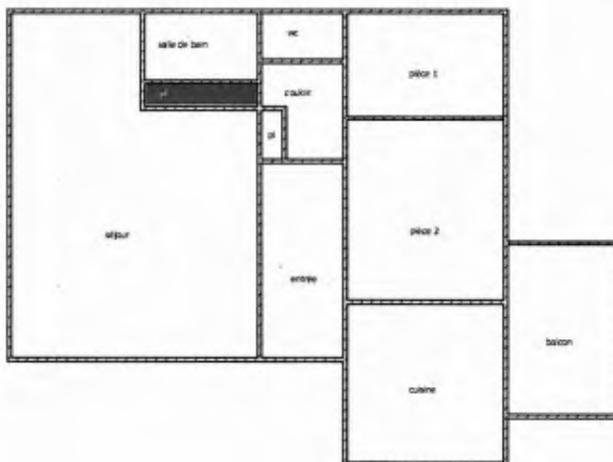
nd : cela n'est pas un plan à l'échelle mais un croquis de repérage
