Résumé de l'expertise n° 21/IMO/0133

Désignation du ou des bâtiments
<p><i>Localisation du ou des bâtiments :</i> Adresse : 17 PLACE AGDE MARINE (97) Commune : 34300 AGDE (France) Section cadastrale OE, Parcelle(s) n° 55, Désignation et situation du ou des lot(s) de copropriété : RESIDENCE LA VIGIE APT N°97 Lot numéro 97, Périmètre de repérage : ... Ensemble des Pièces visitées (Voir Liste) Nb. de niveaux : 1</p>

Numéro de dossier : 21/IMO/0133
Date du repérage : 19/10/2021
Heure d'arrivée : 14 h 30
Durée du repérage : 00 h 35

**Rapport de mission de repérage des matériaux et produits contenant de l'amiante pour
l'établissement du constat établi à l'occasion de la vente d'un immeuble bâti
(Listes A et B de l'annexe 13-9 du Code de la Santé publique)**

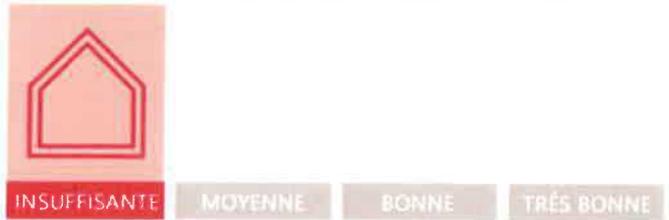
Performance de l'isolation

Portes et fenêtres	Porte(s) bois opaque pleine Fenêtres coulissantes métal sans rupture de ponts thermiques, double vitrage	insuffisante

Mur	Isolation des murs par l'intérieur. Avant d'isoler un mur, vérifier qu'il ne présente aucune trace d'humidité.	$R > 4,5 \text{ m}^2 \cdot \text{K/W}$

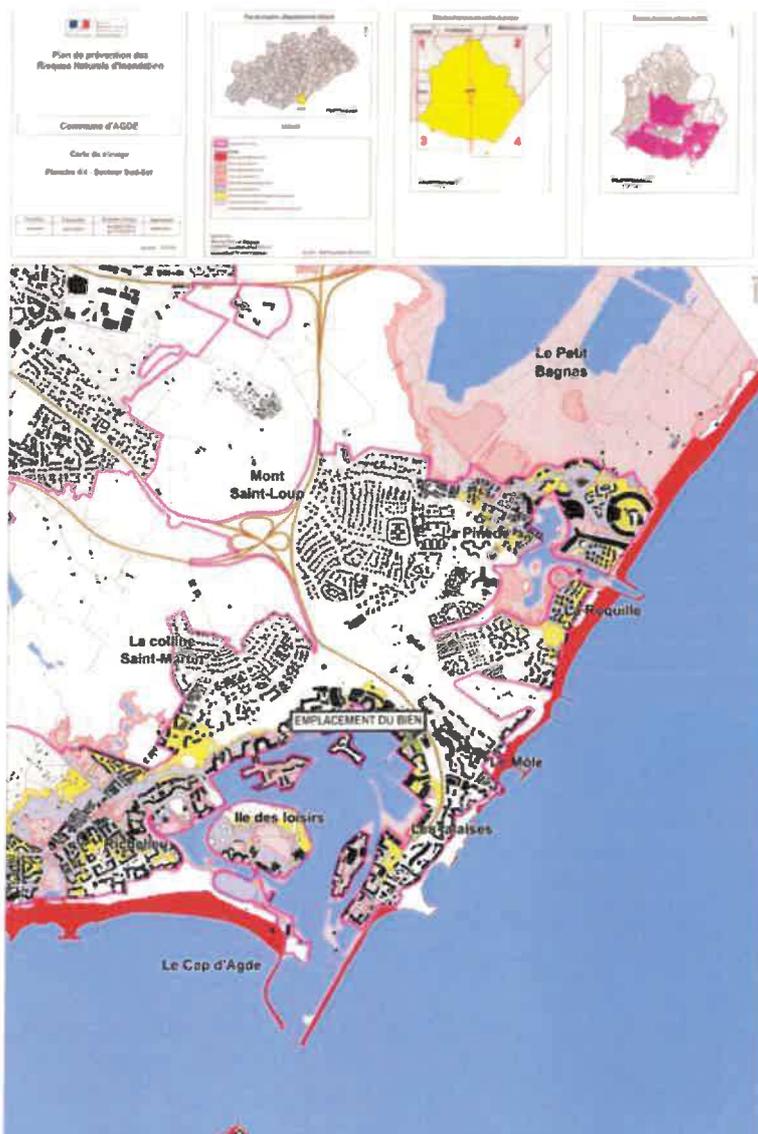
Carte Multirisques

Inondation par crue Approuvé le 15/05/2014

Inondation par submersion marine Approuvé le 15/05/2014
