# DOSSIER DE DIAGNOSTICS TECHNIQUES

Réf dossier n° 230322.4992

Type de bien : Studio

15 place Porte de la Buisse

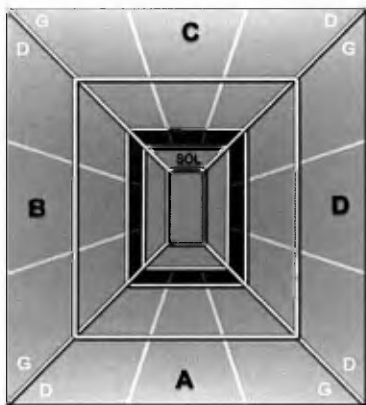
## SCHEMA TYPE DE LA PIECE

Mur A : Mur d'accès au local  
Mur B : Mur gauche  
Mur C : Mur du fond  
Mur D : Mur droit

La zone plafond est indiquée en clair sur le croquis de situation.

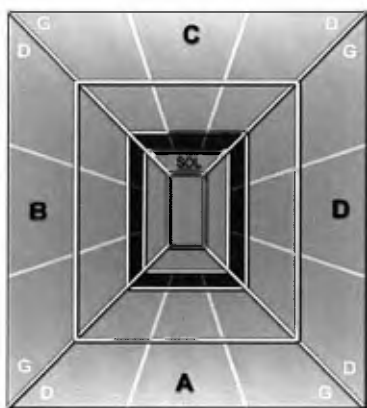
## SCHEMA TYPE DE LA PIECE

Mur A : Mur d'accès à la pièce  
Mur B : Mur gauche  
Mur C : Mur du fond  
Mur D : Mur droit

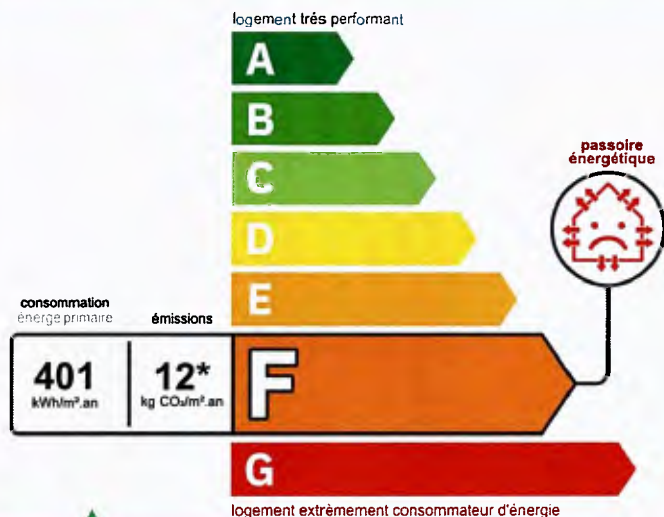
## Performance énergétique

Etiquette : F / C (voir recommandations)
