Synthèse Dossier de Diagnostic Technique

Réf. : DIA-VLR00-2311-010

Propriétaire : ██████████
Adresse du bien : 17 Rue Juiverie, 38200 VIENNE
Nature du bien : Appartement T2, bien meublé
Localisation du bien : Etage 2EME ETAGE
Numéro de lot : Lot principal (31), Cave (1)
Date du permis de construire : Avant 1949
Date limite de validité : 09/05/2024
Référence client :

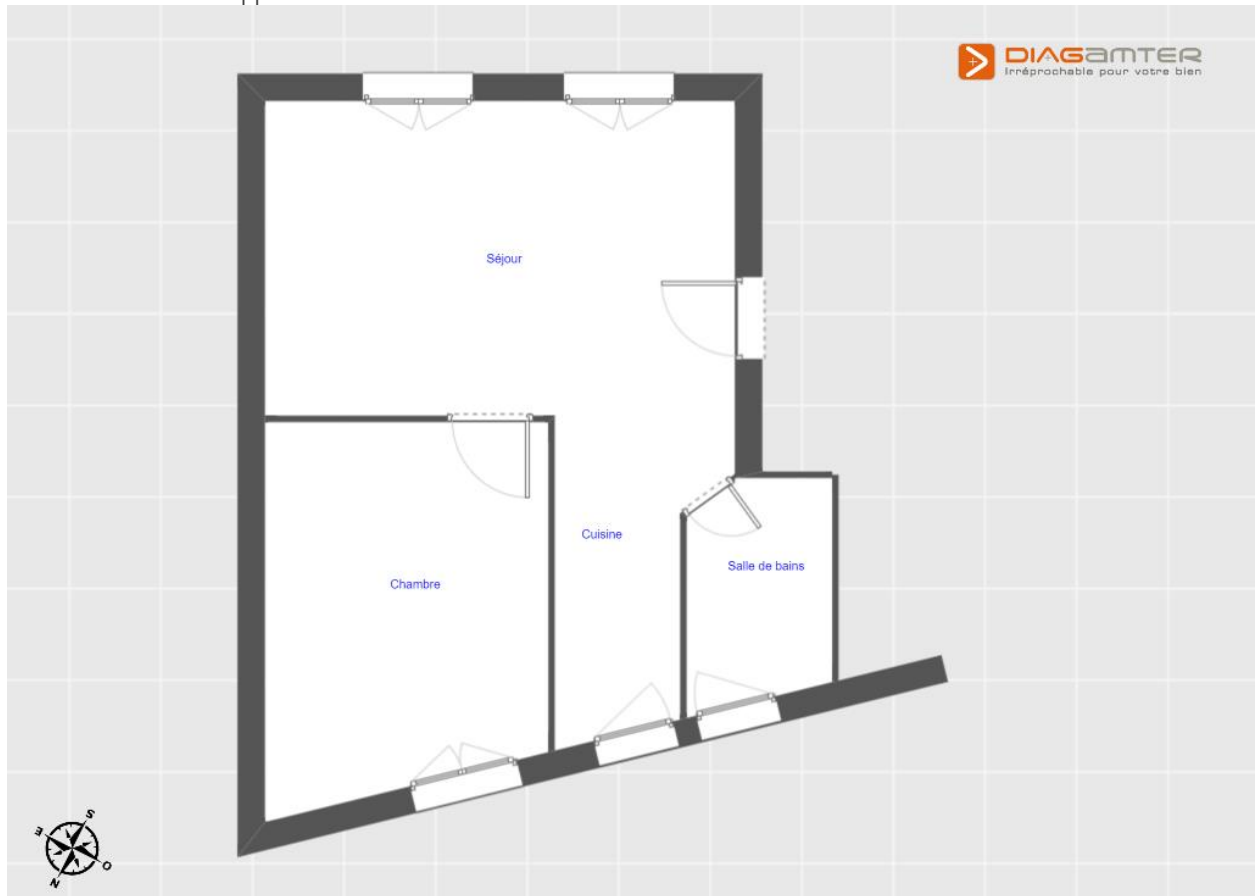
Réf : DIA- VLRO0-2311-010	Titre		Planche de repérage technique
17 Rue Juiverie, 38200 VIENNE	Indice A	Auteur : Monsieur Valère FONTAINE-ROCHAT	Bat. A du plan de masse

Le présent schéma de repérage est un schéma de circulation permettant de localiser les éléments repérés dans les différents rapports. Il est non coté et non contractuel.

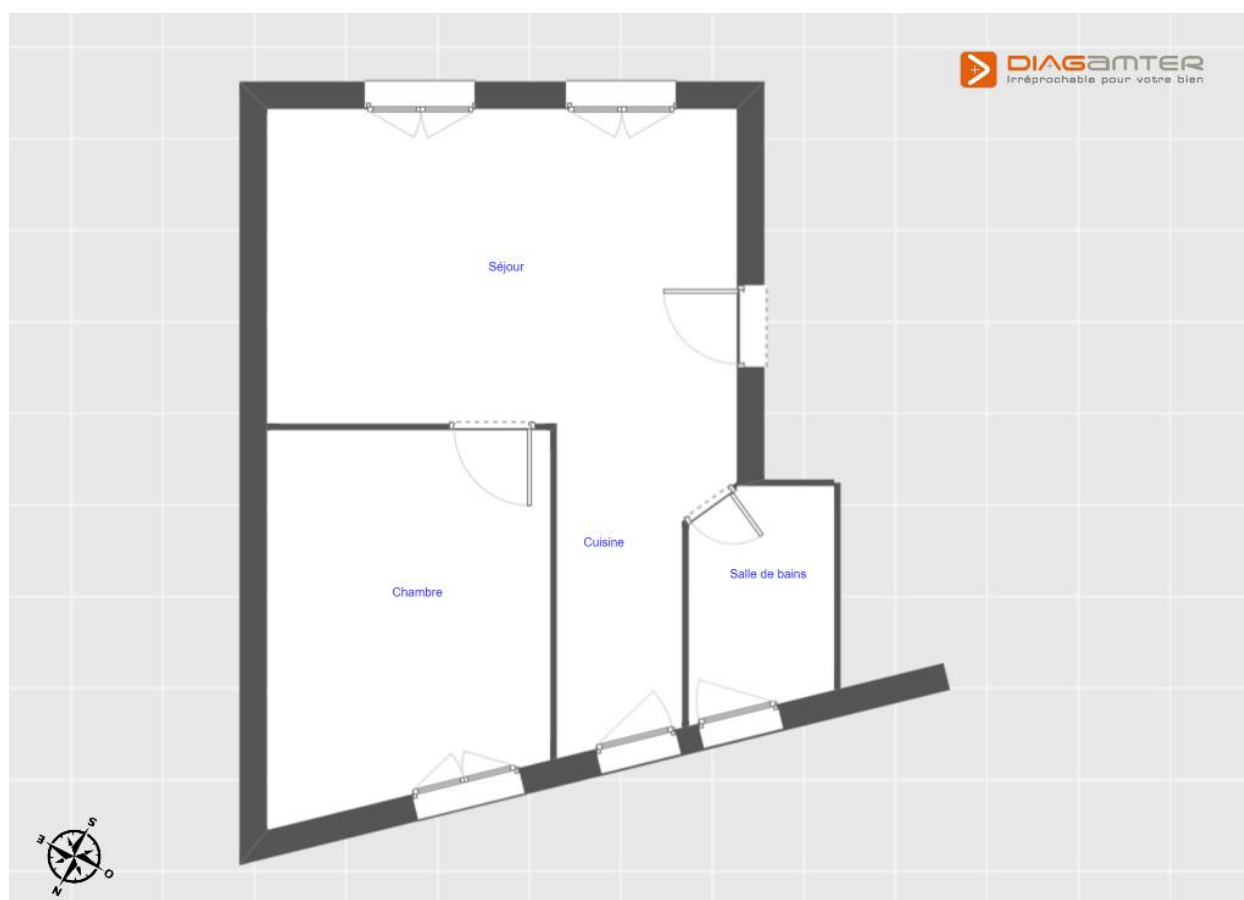
Réf : DIA-VLR00-2311-010	Titre		Planche de repérage technique
17 Rue Juiverie, 38200 VIENNE	Indice A	Auteur : Monsieur Valère FONTAINE-ROCHAT	Bat. A du plan de masse

17. Croquis permettant de localiser les prélèvements et les matériaux ou produits contenant de l'amiante

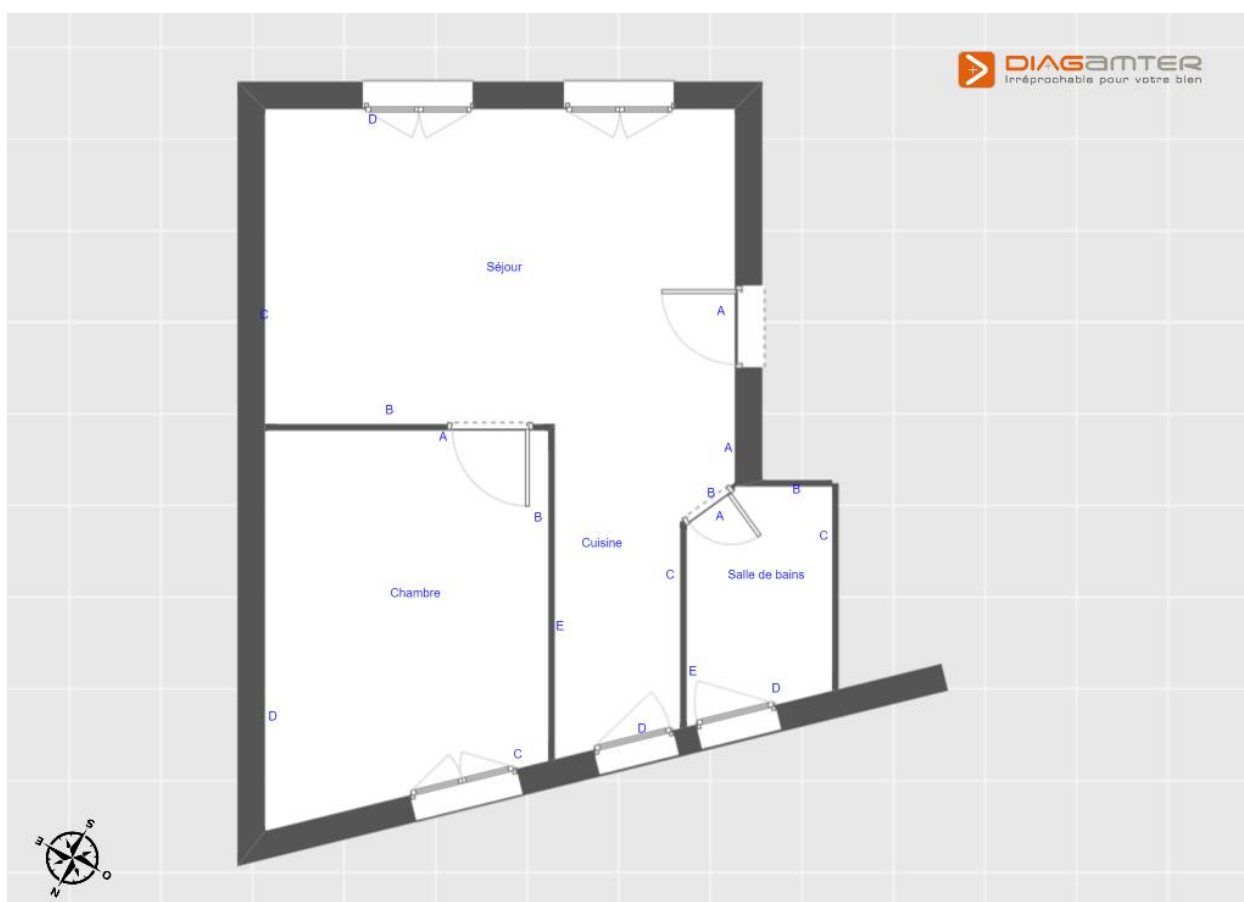
Réf : DIA-VLR00-2311-010	Titre		Planche de repérage technique
17 Rue Juiverie, 38200 VIENNE	Indice A	Auteur : Monsieur Valère FONTAINE-ROCHAT	Bat. A du plan de masse

Schéma du constat de risque d'exposition au plomb

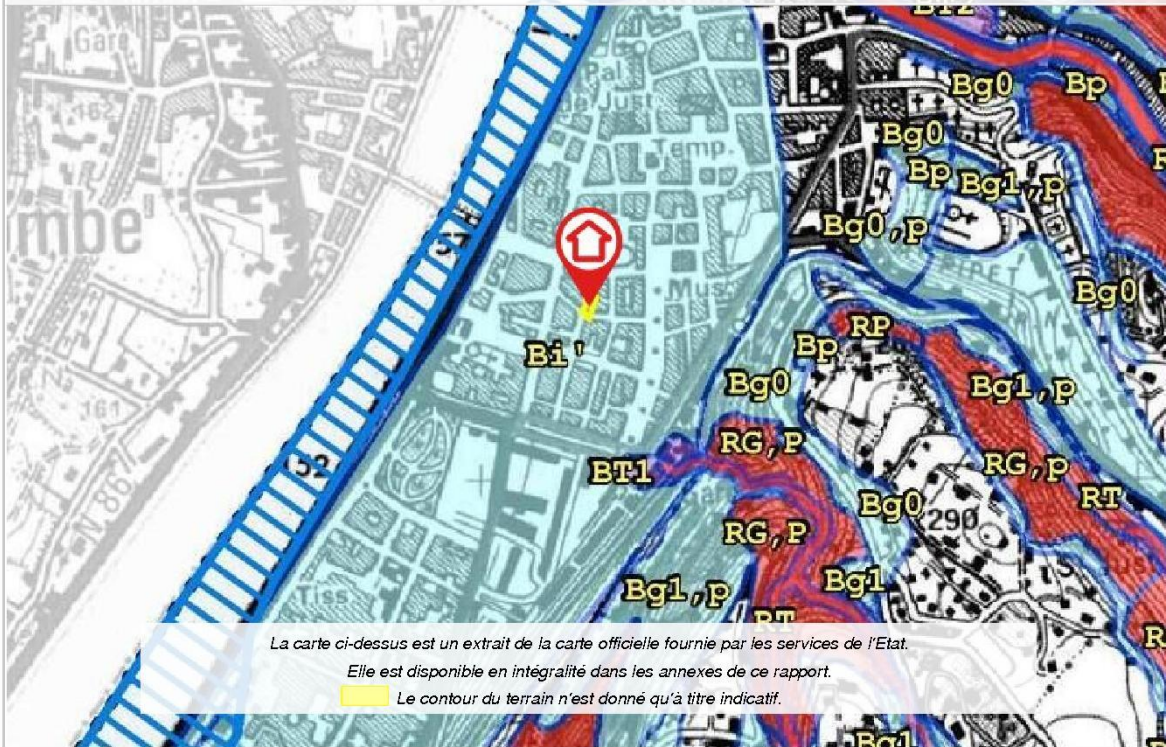
PPRn Inondation, approuvé le 13/02/2006 (multirisque)

Concerné*

Inondation

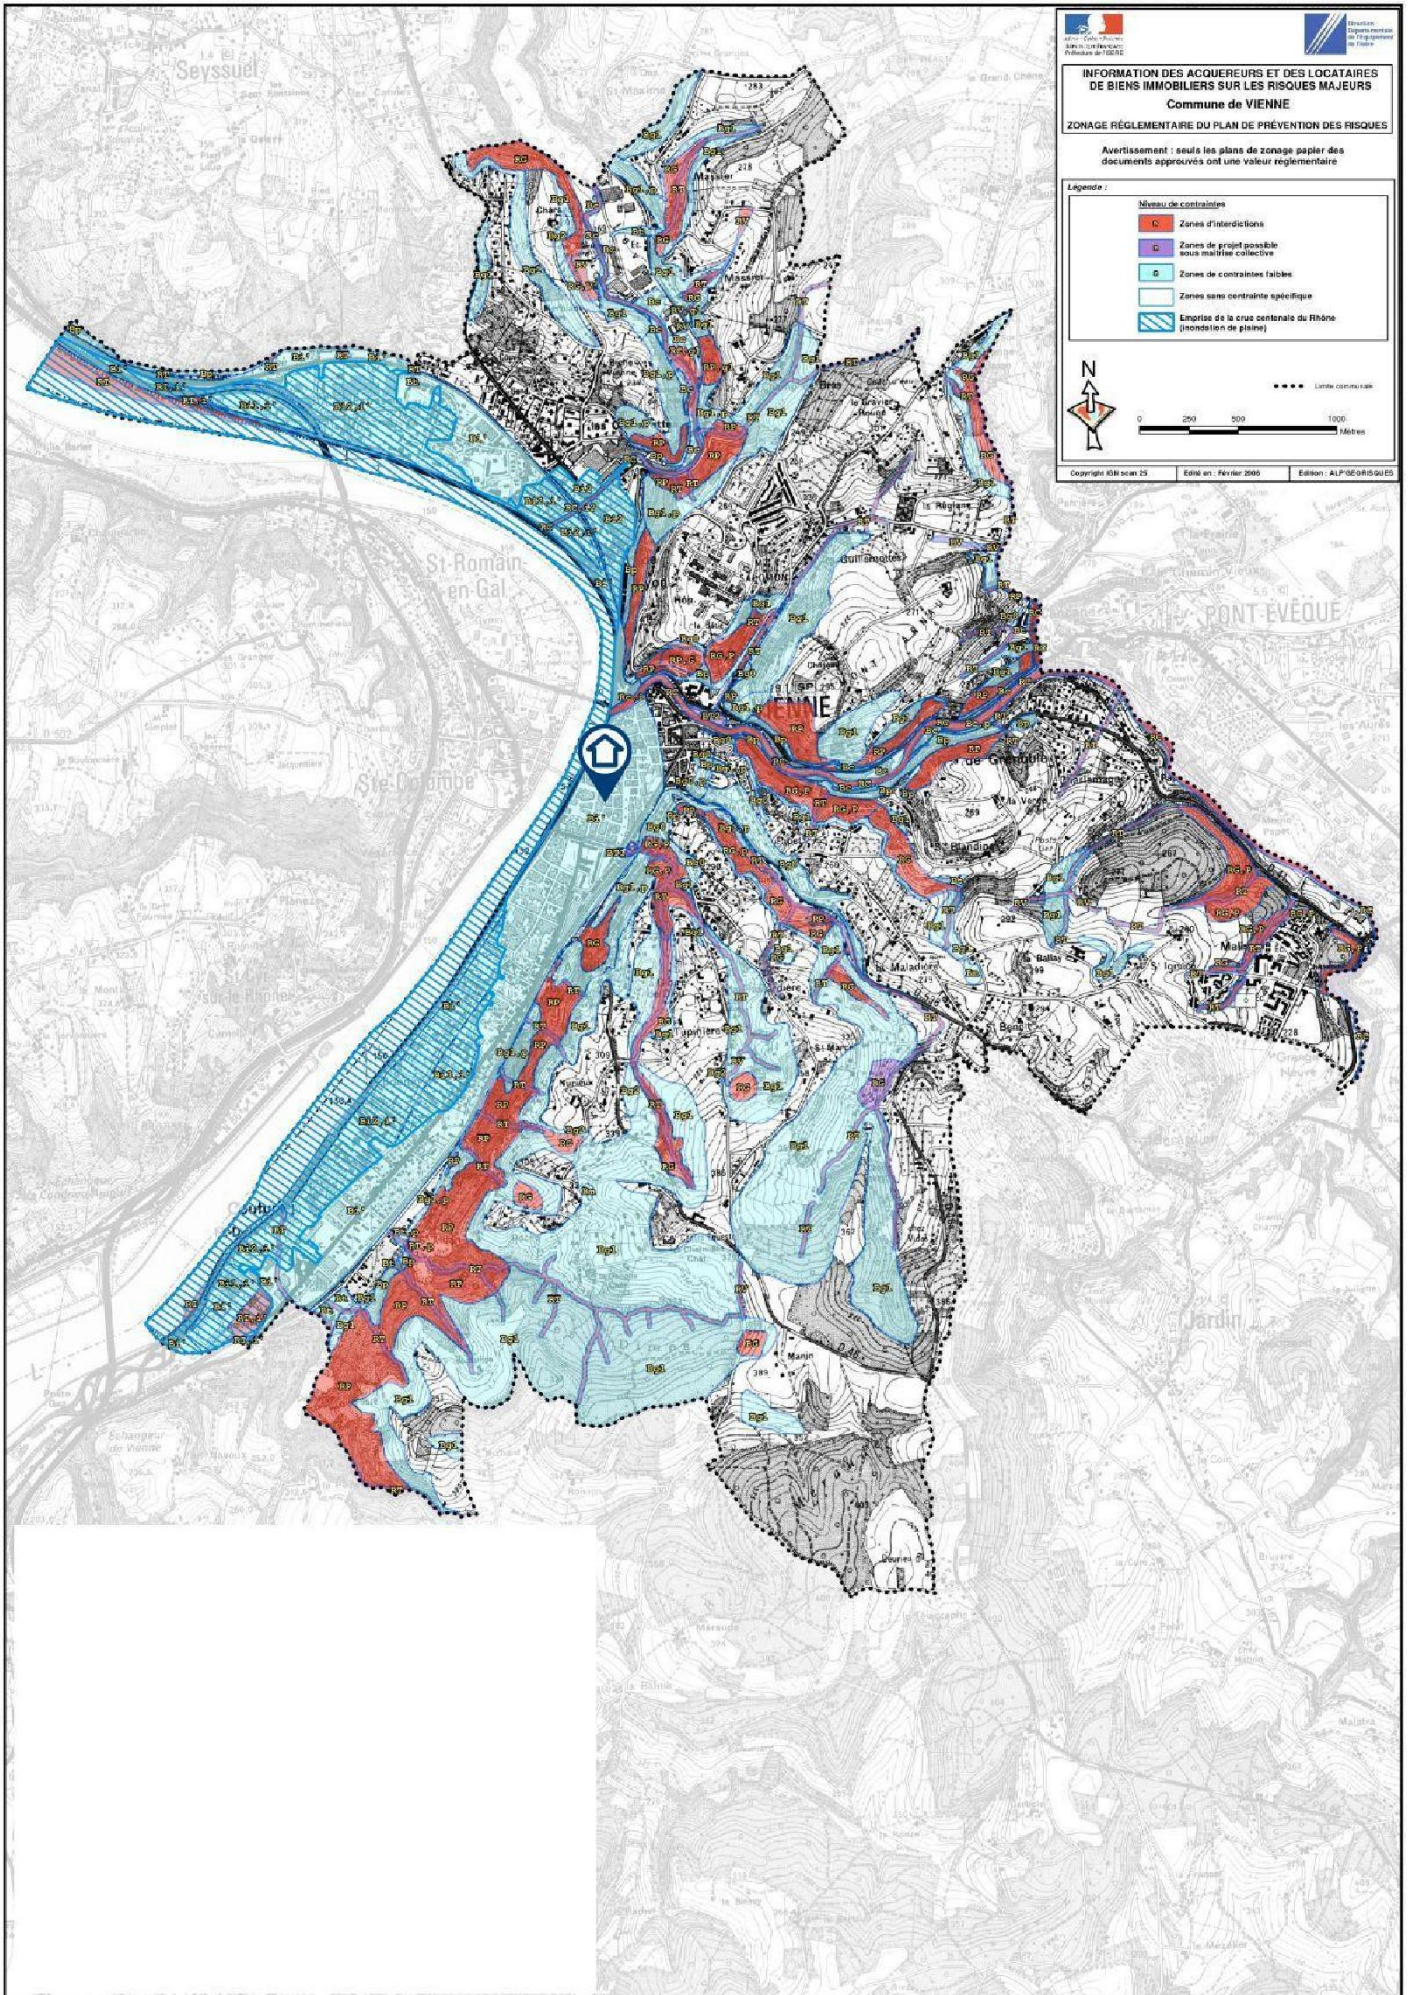
INFORMATION DES ACQUEURS ET DES LOCATAIRES DE BIENS IMMOBILIERS SUR LES RISQUES MAJEURS
Commune de VIENNE
ZONAGE RÉGLEMENTAIRE DU PLAN DE PRÉVENTION DES RISQUES
