## Résumé de l'expertise n° 22/11/ [REDACTED] 90

# DPE Diagnostic de performance énergétique (logement)

Adresse : **L'Eglise**  
**38350 LA SALLE EN BEAUMONT**

Type de bien : **Maison Individuelle**  
Année de construction : **2006 - 2012**  
Surface habitable : **137,69 m<sup>2</sup>**

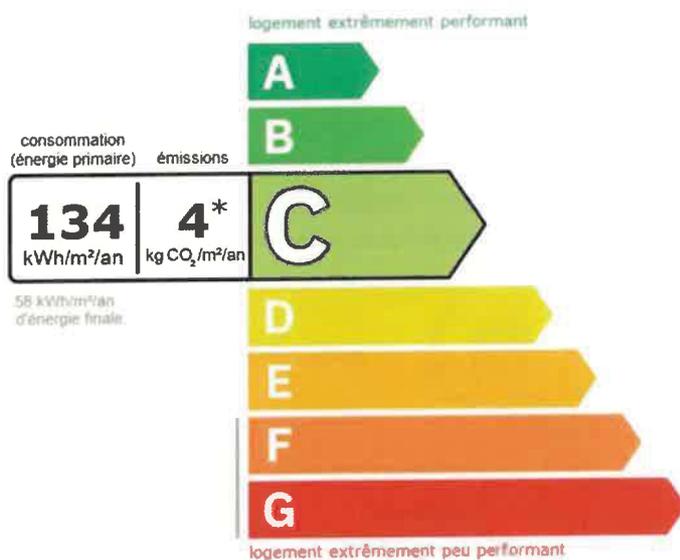
## Performance énergétique et climatique

peu d'émissions de CO<sub>2</sub>

**A** — 4 kg CO<sub>2</sub>/m<sup>2</sup>/an

Ce logement émet 581 kg de CO<sub>2</sub> par an, soit l'équivalent de 3 010 km parcourus en voiture.

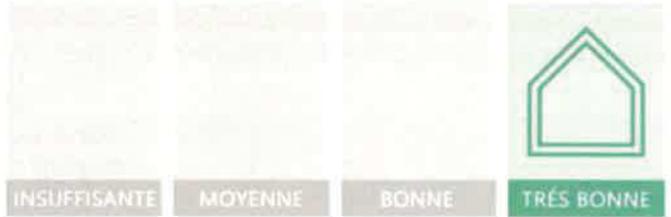
### Performance de l'isolation

Murs	Mur en blocs de béton creux d'épaisseur $\leq 20$ cm avec isolation intérieure (réalisée entre 2006 et 2012) donnant sur l'extérieur Mur en blocs de béton creux d'épaisseur $\leq 20$ cm avec isolation intérieure (réalisée entre 2006 et 2012) donnant sur un garage	bonne

Plancher bas	Dalle béton donnant sur un terre-plein	bonne

Toiture/plafond	Plafond sous solives bois donnant sur un comble faiblement ventilé	moyenne

Portes et fenêtres	Fenêtres battantes pvc, double vitrage à isolation renforcée Fenêtres battantes métal à rupture de ponts thermiques, double vitrage à isolation renforcée Porte(s) autres isolée avec double vitrage	très bonne

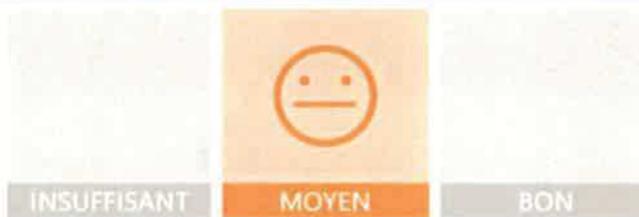
### Confort d'été (hors climatisation)\*

logement traversant

fenêtres équipées de volets extérieurs

toiture isolée
