CERTIFICAT DE SUPERFICIE

Réf dossier n° 270124.3838

**RAPPORT DE REPERAGE DES MATERIAUX ET PRODUITS
CONTENANT DE L'AMIANTE**

DPE diagnostic de performance énergétique (logement)

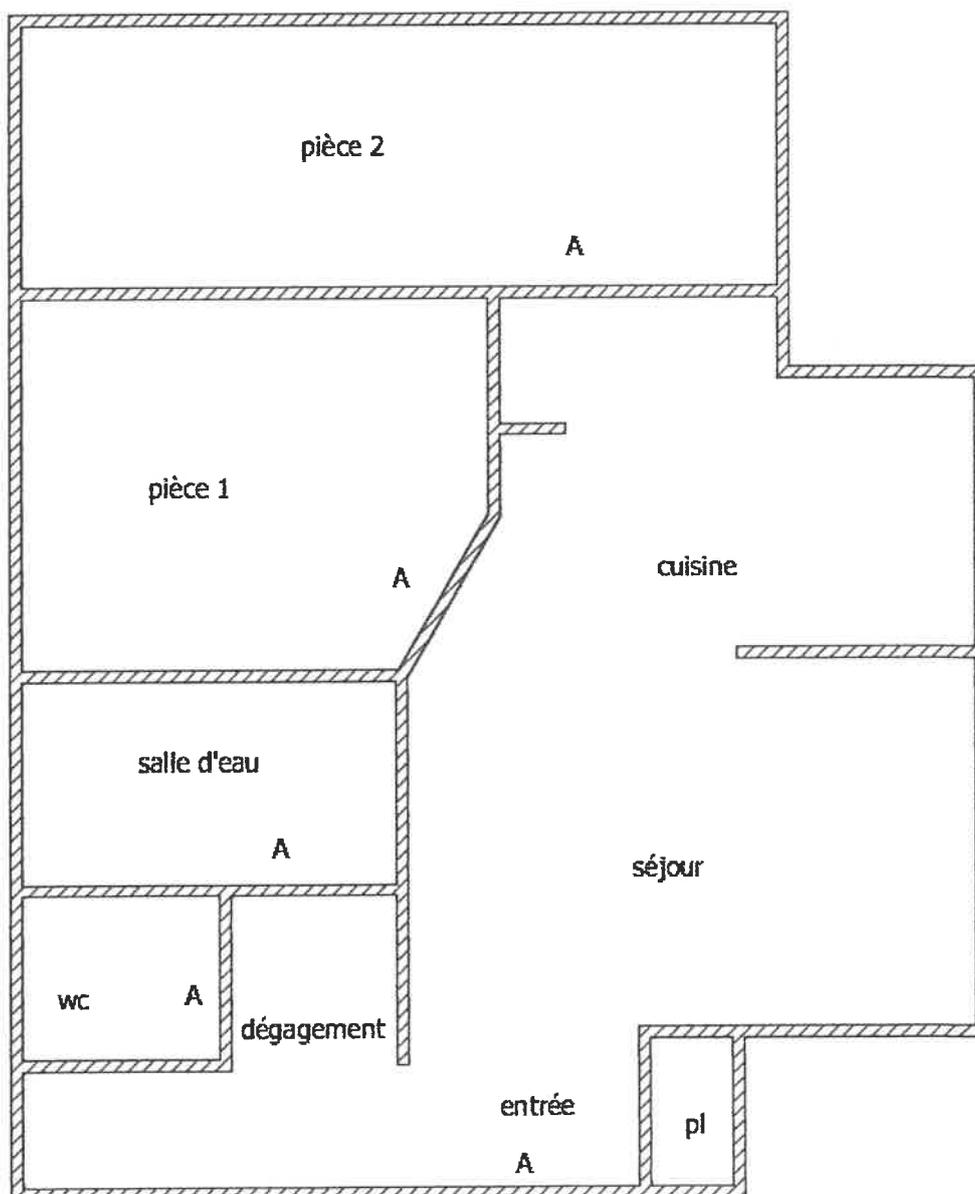
Dans le cadre de la mission objet du présent rapport, il n'a pas été repéré de matériaux et produits contenant de l'amiante.

nb : ceci n'est pas un plan à l'échelle mais un croquis de repérage

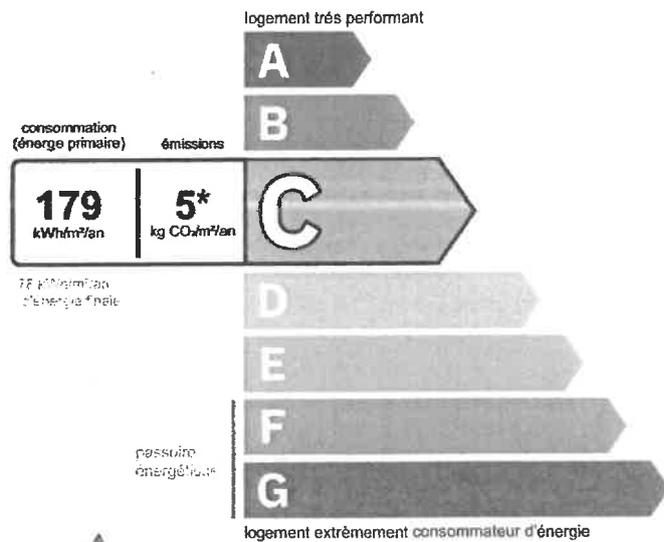
Performance énergétique

Le niveau de consommation énergétique dépend de l'isolation du logement et de la performance des équipements. Pour l'améliorer, voir pages 5 à 6.

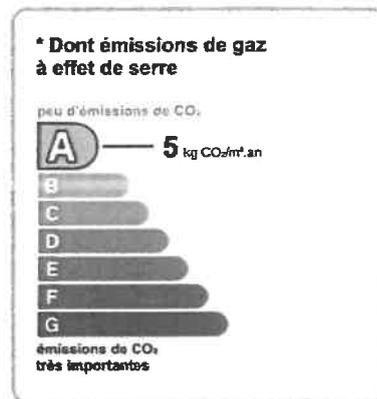
Ce logement émet 6 kg de CO₂ par an, soit l'équivalent de 50 km parcourus en voiture.
Le niveau d'émissions dépend principalement des types d'énergies utilisées (bois, électricité, gaz, fioul, etc.)

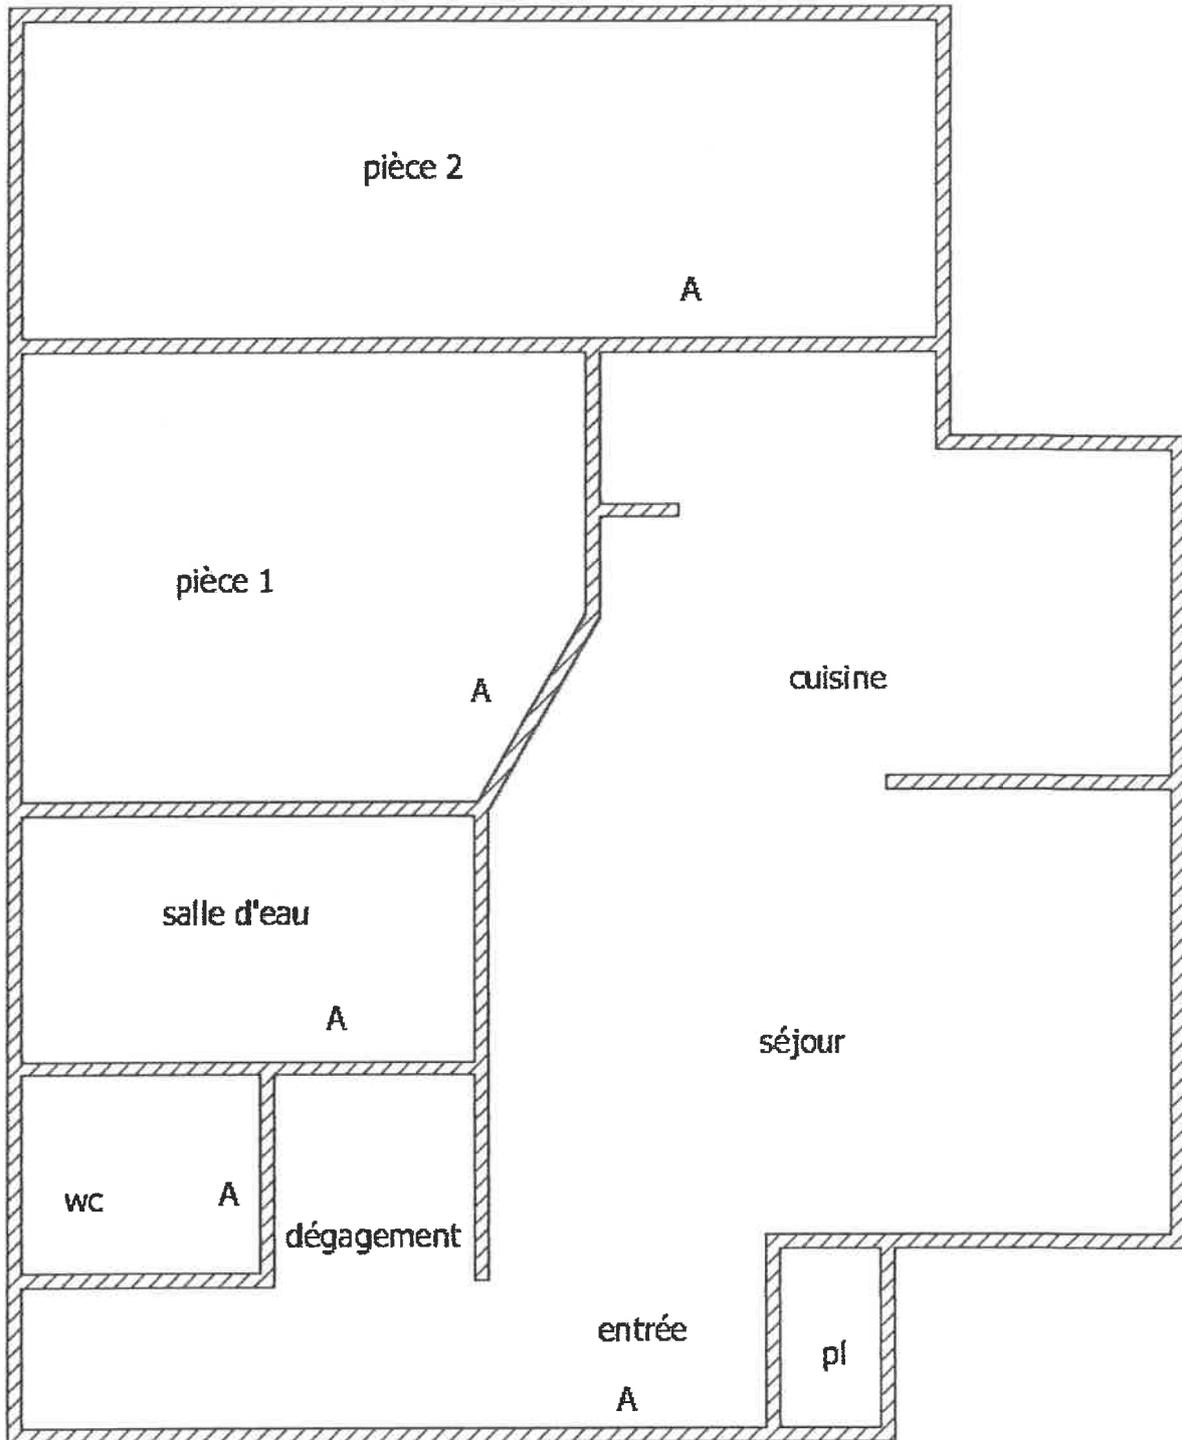
nb : ceci n'est pas un plan à l'échelle mais un croquis de repérage
