DOSSIER DE DIAGNOSTICS TECHNIQUES

Réf dossier n° 081120.3757

Type de bien : **Maison T/5**

618 rue du verdin

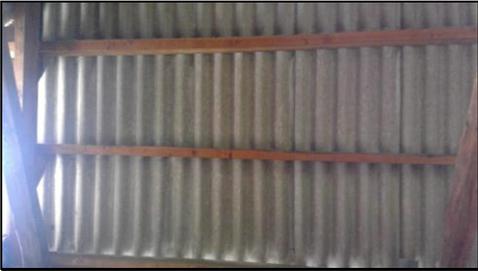
<i>Repérage</i>	<i>Date</i>	
Réf : R1	03/11/2020

<i>Matériau ou produit</i>	<i>Résultat</i>
	Plaques	Présence d'amiante
	<i>Bâtiment / Niveau</i>	<i>Local</i>
	Extérieur	Toiture abri grange
<i>Recommandation</i>		
<i>Evaluation Périodique</i>
