DOSSIER DE DIAGNOSTICS TECHNIQUES

Réf dossier n° 56983

Type de bien : Maison T/4

131 chemin de la Petite Frette

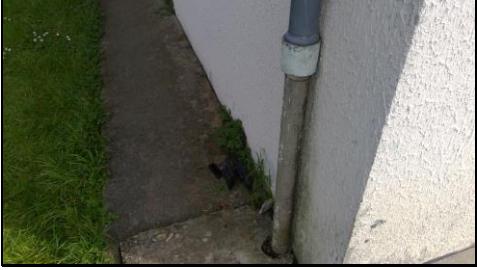
Repérage	Date	
Rèf : R1	03/04/2025

<i>Matériaux ou produit</i>	<i>Résultat</i>
	Plaques	Présence d'amiante
	<i>Bâtiment / Niveau</i>	<i>Local</i>
	Extérieur	Cabanon
<i>Recommandation</i>		
<i>Evaluation Périodique</i>

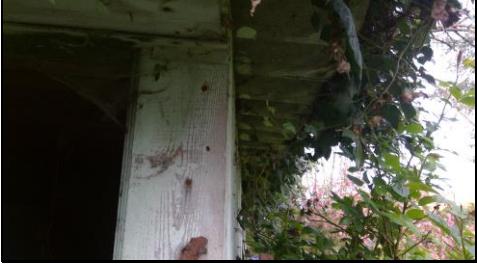
Repérage	Date	
Rèf : R2	03/04/2025

<i>Matériaux ou produit</i>	<i>Résultat</i>
	Conduits amiante-cim EP, EU	Présence d'amiante
	<i>Bâtiment / Niveau</i>	<i>Local</i>
	Extérieur	Façades
<i>Recommandation</i>		
<i>Evaluation Périodique</i>

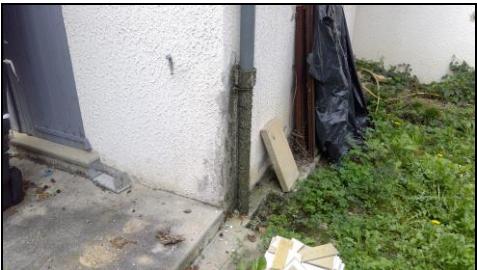
Repérage	Date	
Rèf : R3	03/04/2025

<i>Matériaux ou produit</i>	<i>Résultat</i>
	Conduits amiante-cim EP, EU	Présence d'amiante
	<i>Bâtiment / Niveau</i>	<i>Local</i>
	Extérieur	Façades
<i>Recommandation</i>		
<i>Evaluation Périodique</i>

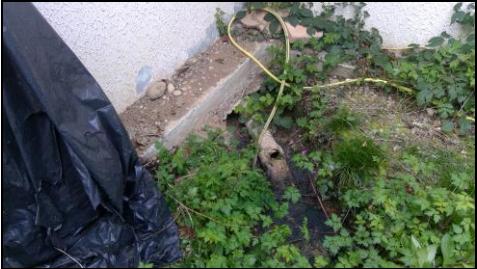
Repérage	Date	
Rèf : R4	03/04/2025

Matériaux ou produit	Résultat
	Conduits amiante-cim EP, EU	Présence d'amiante
	Bâtiment / Niveau	Local
	Extérieur	Terrain
Recommandation		
Evaluation Périodique

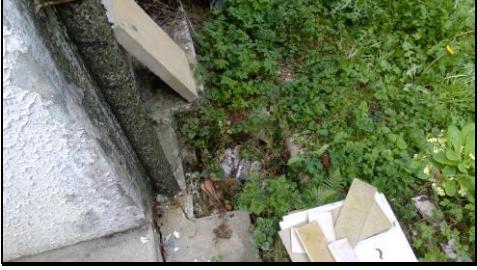
Repérage	Date	
Rèf : R5	03/04/2025

Matériaux ou produit	Résultat
	Conduits amiante-cim EP, EU	Présence d'amiante
	Bâtiment / Niveau	Local
	Extérieur	Terrain
Recommandation		
Evaluation Périodique
