**PROCES-VERBAL
DE
DESCRIPTION**

EN DATE DU
VINGT-HUIT OCTOBRE
DEUX MILLE DIX-NEUF

Au 2ème étage de l'Immeuble Dubouloz-Bati

18 rue Ferdinand Dubouloz

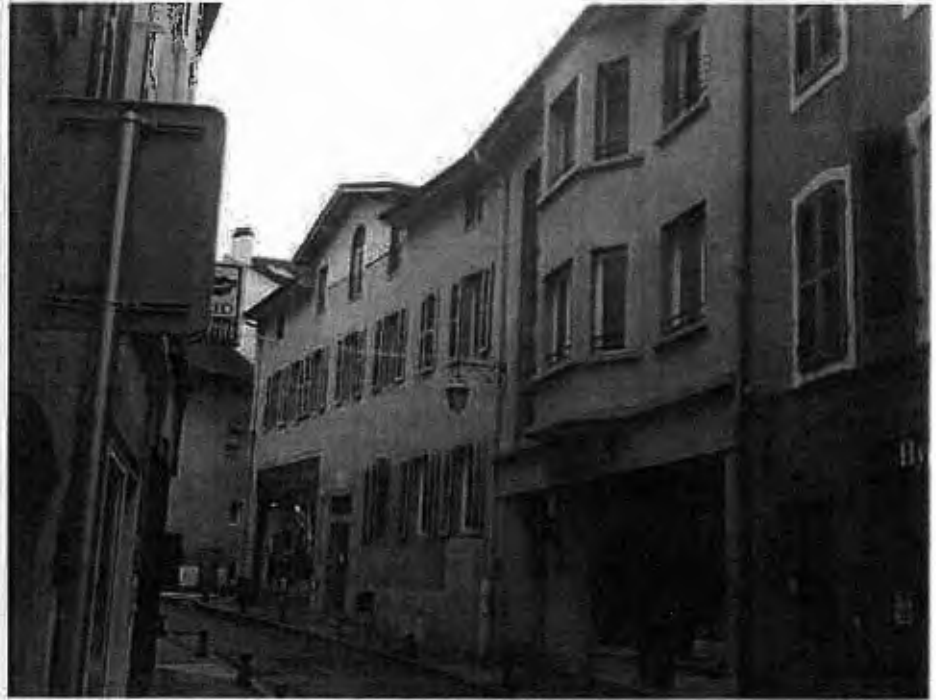
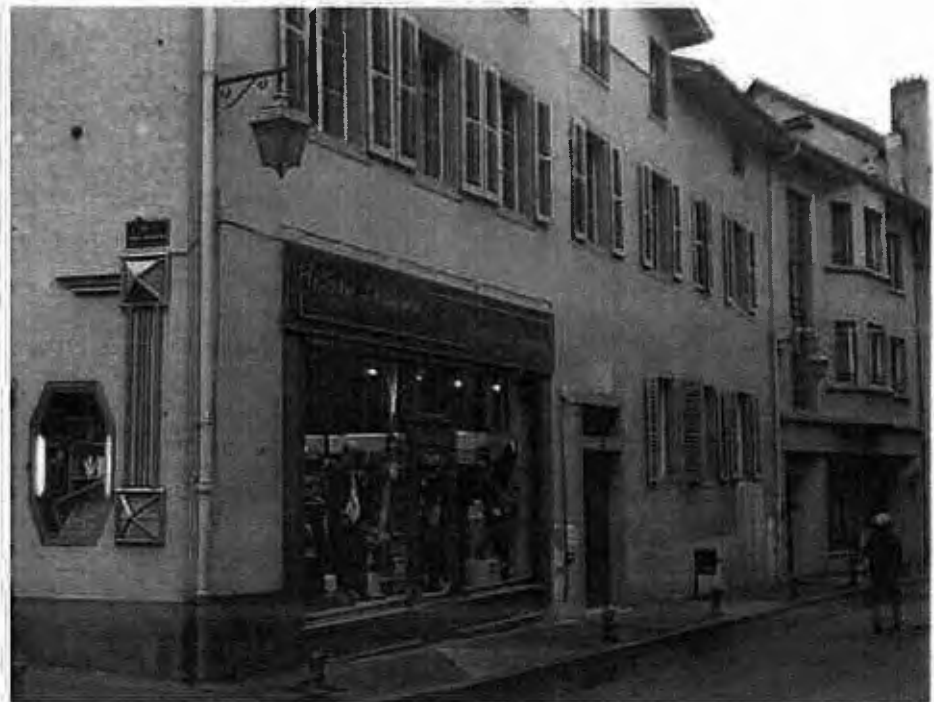
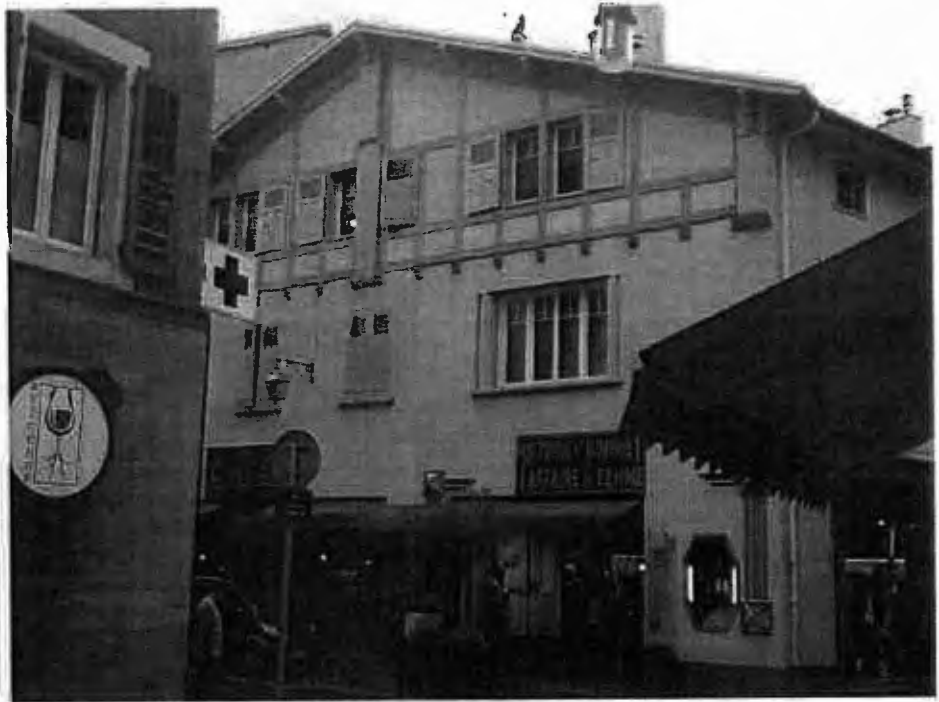
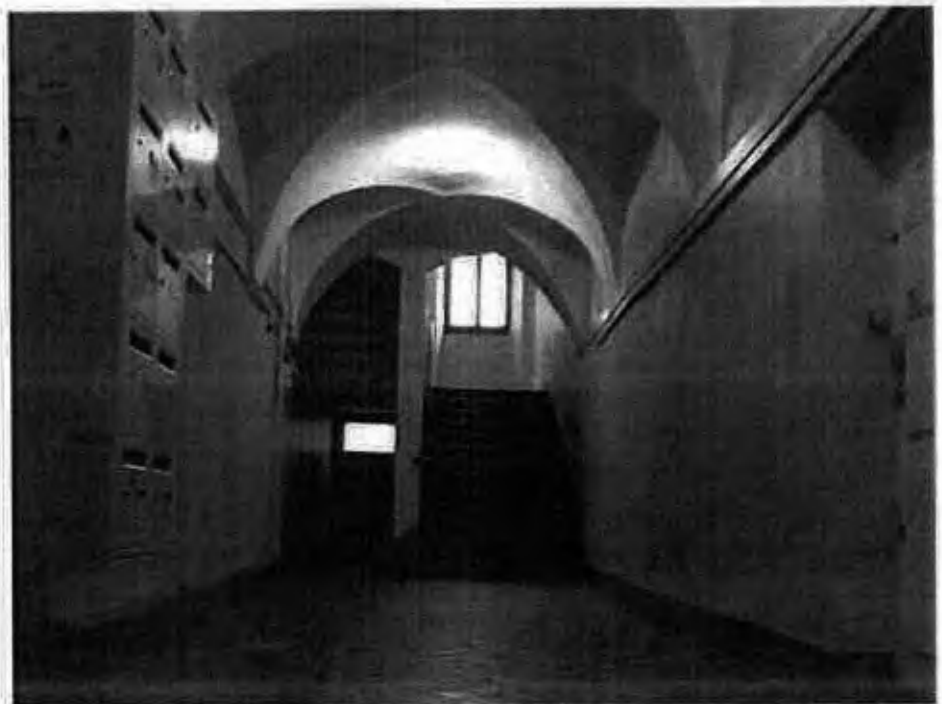
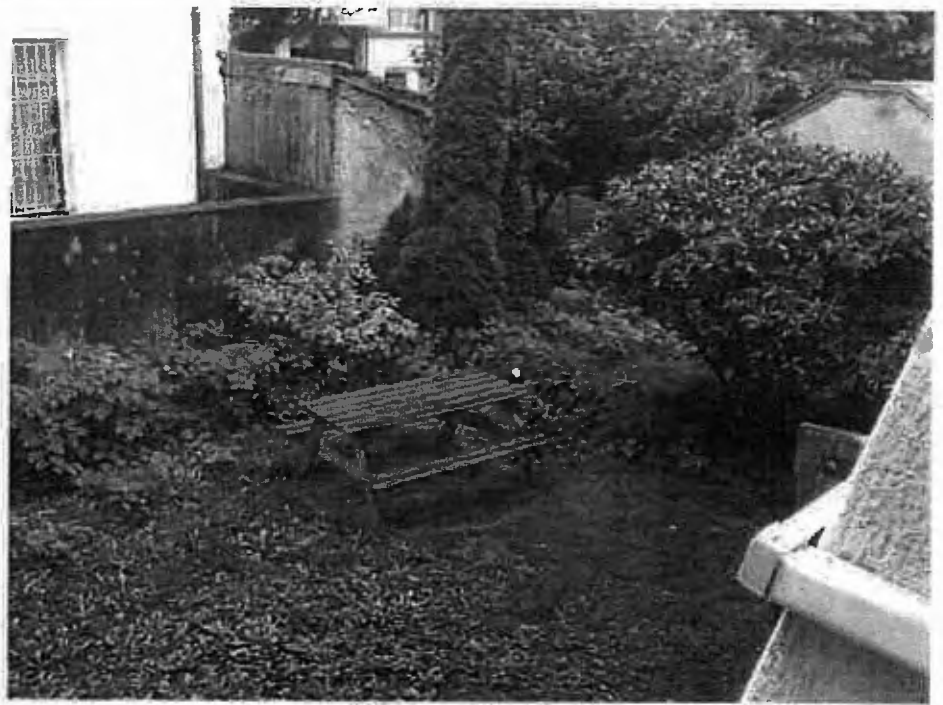
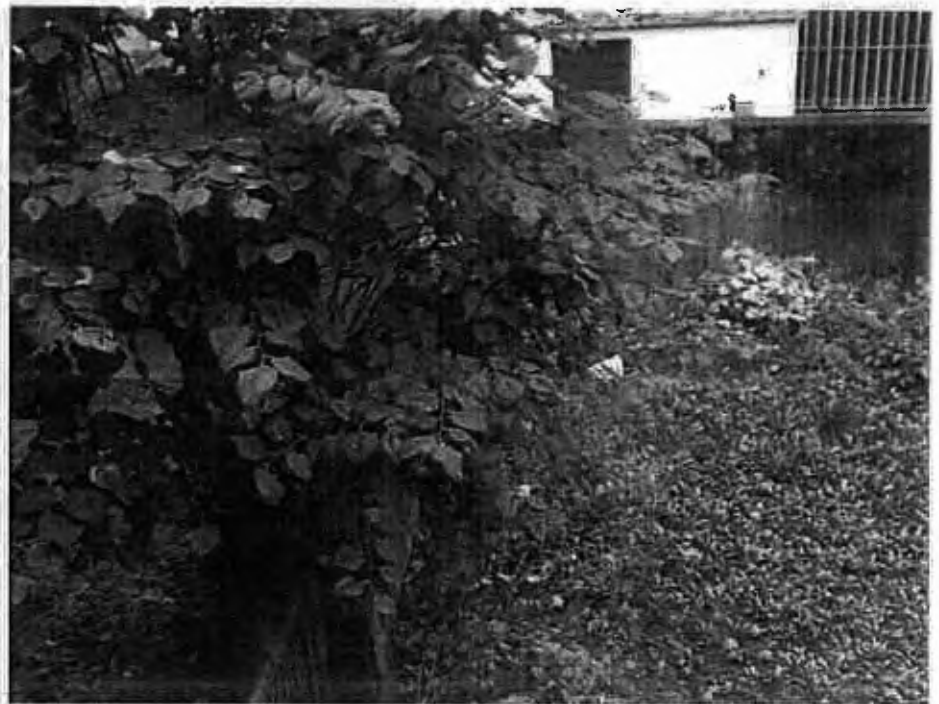
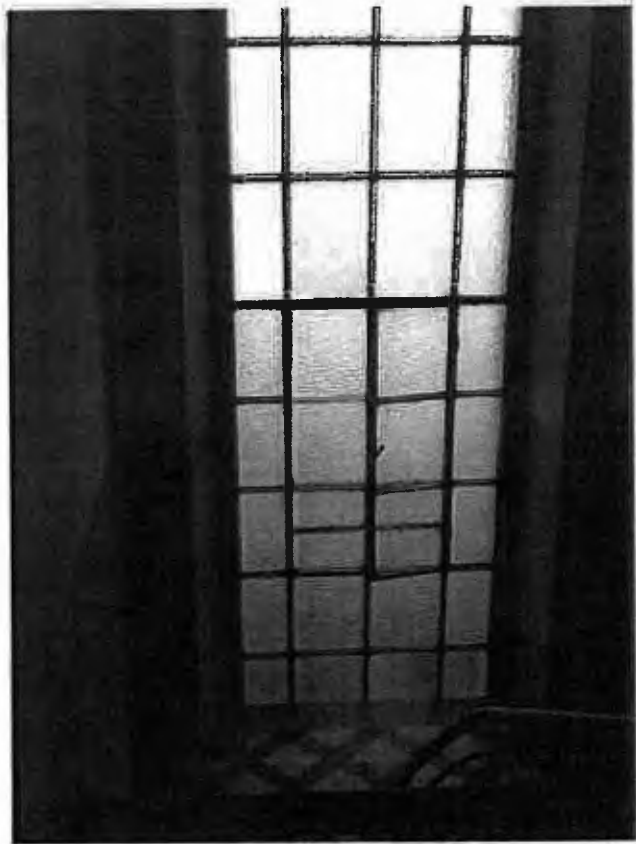
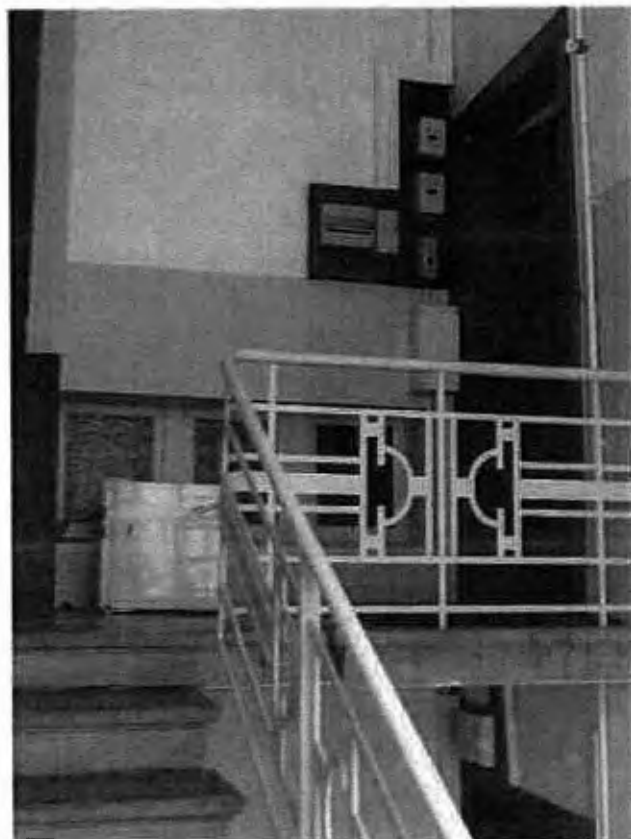
Les façades présentent assez bien, et ne nécessitent pas un prochain ravalement.

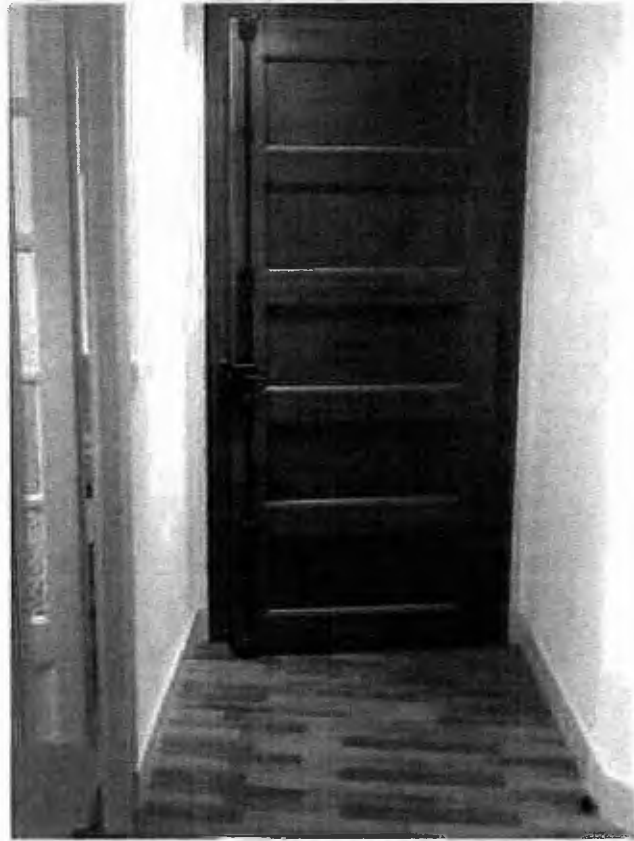
Photographie n°1.

L'accès s'effectue par une porte d'entrée en état d'usage normal, ouverture battant simple, serrure trois points.

Le sol est recouvert de parquet en état d'usage normal, stratifié.

Les murs sont recouverts de peinture en état d'usage normal.

Le plafond est recouvert de peinture en état d'usage normal, de couleur blanche, spots intégrés.
