PROCES-VERBAL DESCRIPTIF D'UN IMMEUBLE SAISI

Affaire : SDC LES DOMAINES DE L'ARSELLE Vs/ Mme

Adresse : CHAMROUSSE (38410), Plateau de l'Arselle – lieudit Bachat-Bouloud

PV Descriptif du 02/03/2023

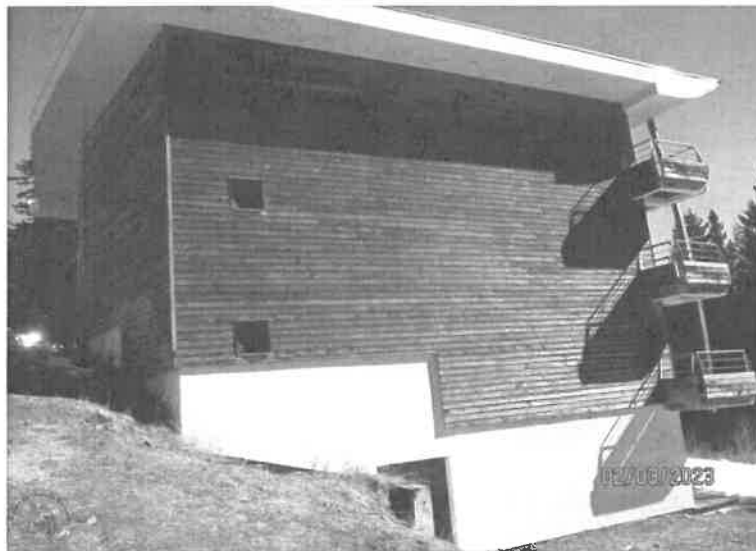
Photographie n°2. Façade Sud-Ouest.

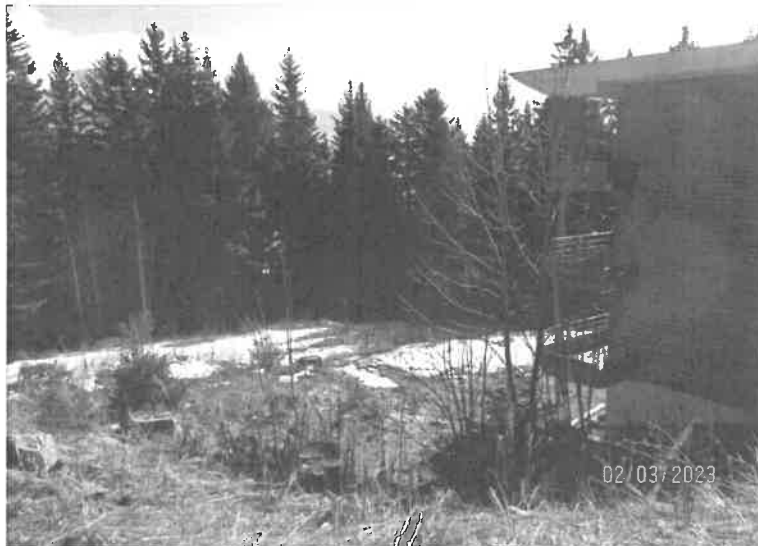
Photographie n°7. Abords Façade Nord-Ouest.

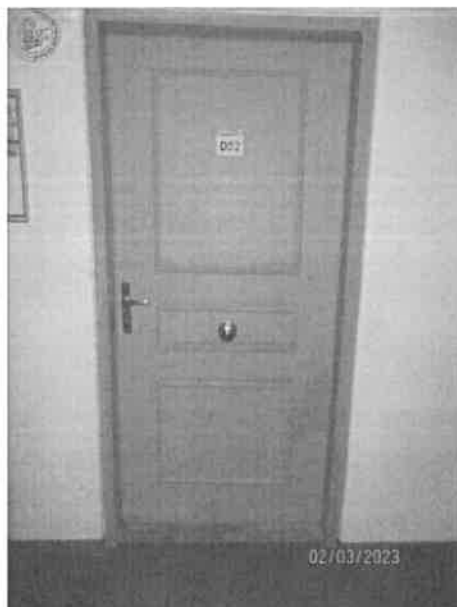
- La porte d'entrée pleine en bois peint bleu est équipée d'une serrure multipoints fonctionnelle, à l'état d'usage, avec des taches.

Photographie n°14 – Porte d'entrée du logement, vue extérieure.

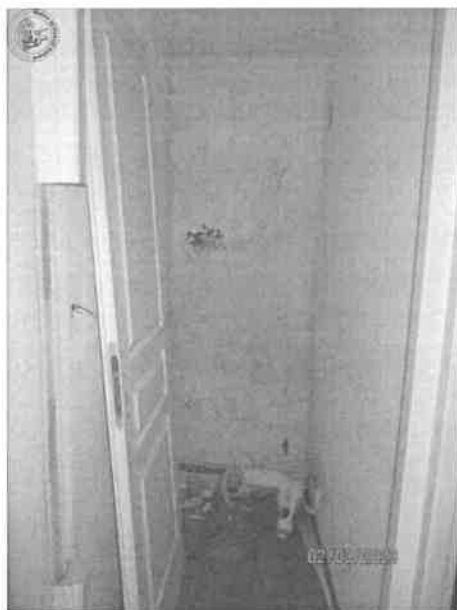
Photographie n°20.

- Le sol est recouvert d'un linoléum clair en assez mauvais état, avec des taches.
- Les plinthes en bois verni sont à l'état d'usage, avec des traces noires en parties basses.
- Les parois crépies peintes claires sont en assez mauvais état général, avec des traces noirâtres et des cloques.
- Le crépi clair du plafond est en assez bon état apparent.
- Le luminaire et l'interrupteur ne sont pas en place.
- La porte pleine en bois peint clair est sans poignée ni serrure.
- Le chambranle présente une partie manquante.
- Les appareillages sont manquants.

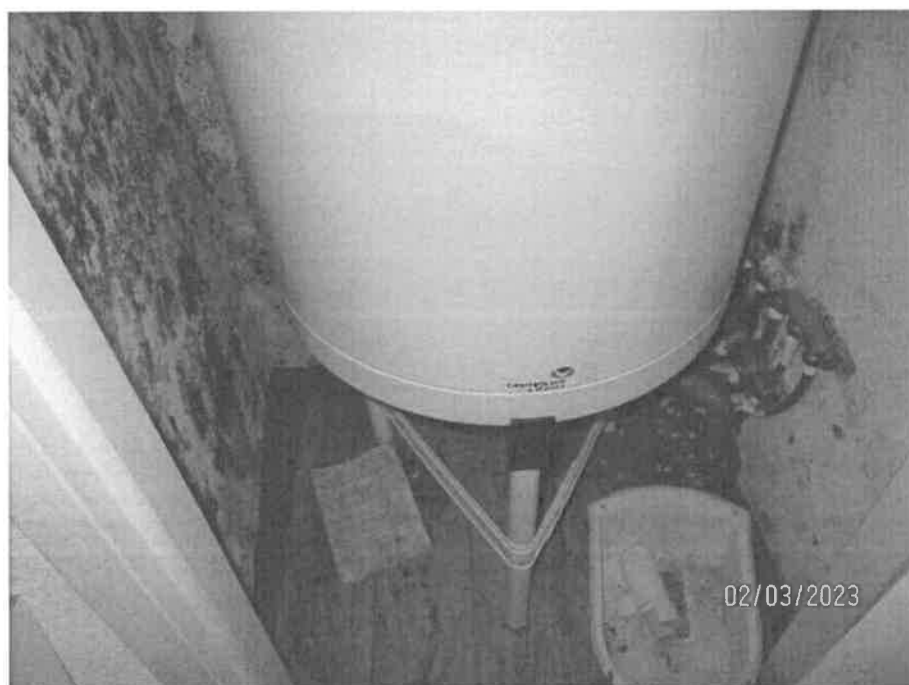
Paroi chauffe-eau pièce face entrée

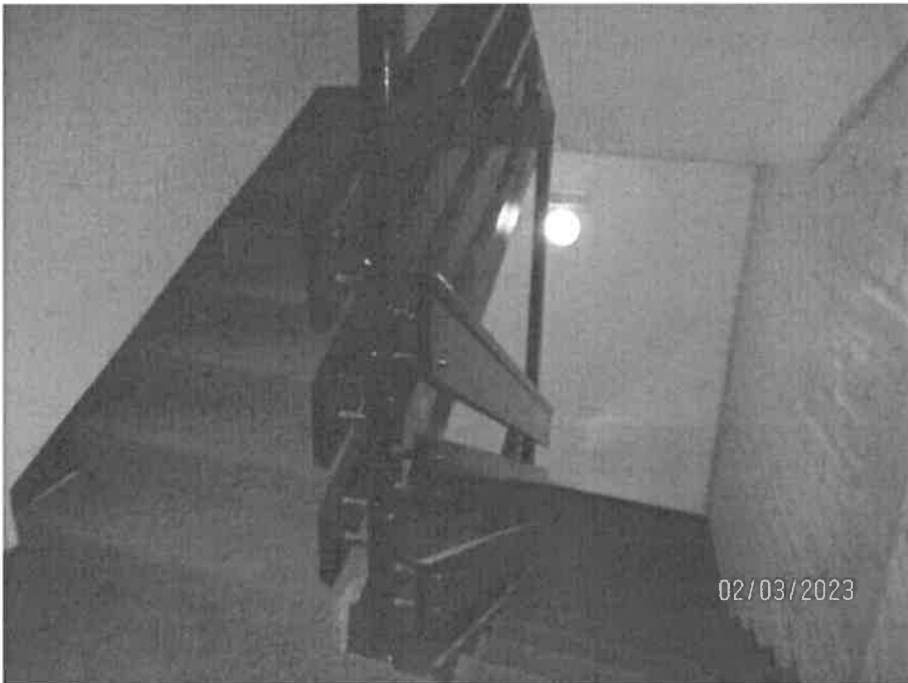
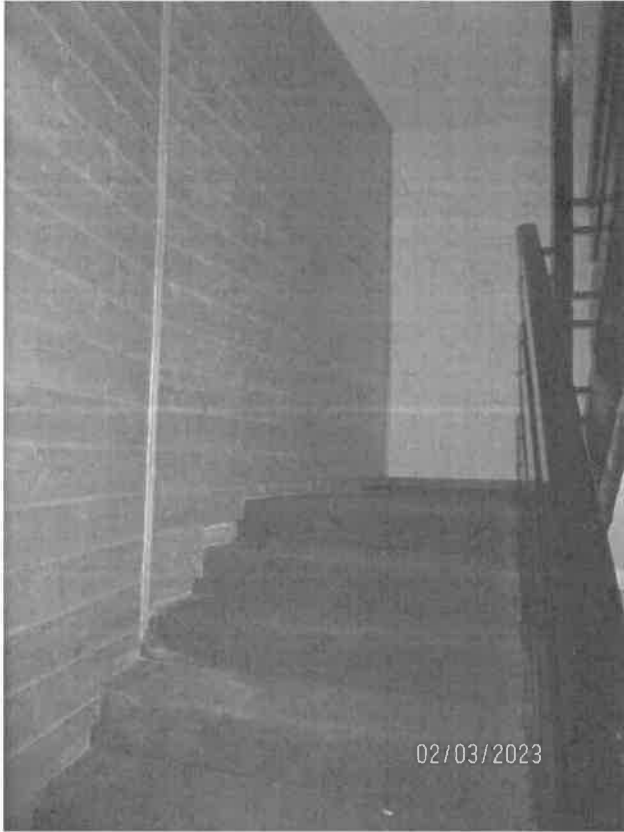
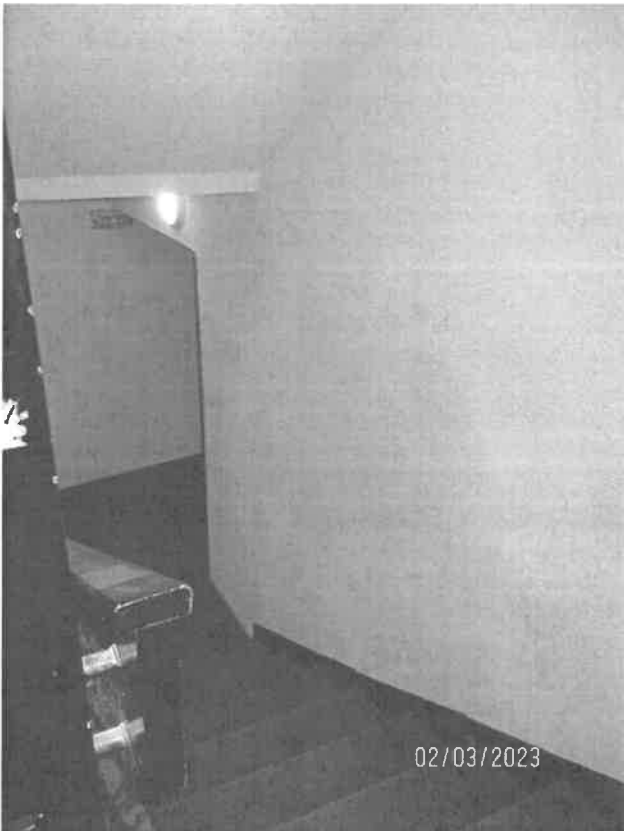
commun

- Les parois des parties communes présentent un crépi clair en assez bon état apparent et par endroits, des parois lambrissées à l'état brut.
- Les garde-corps en bois peints noirs sont en bon état général.

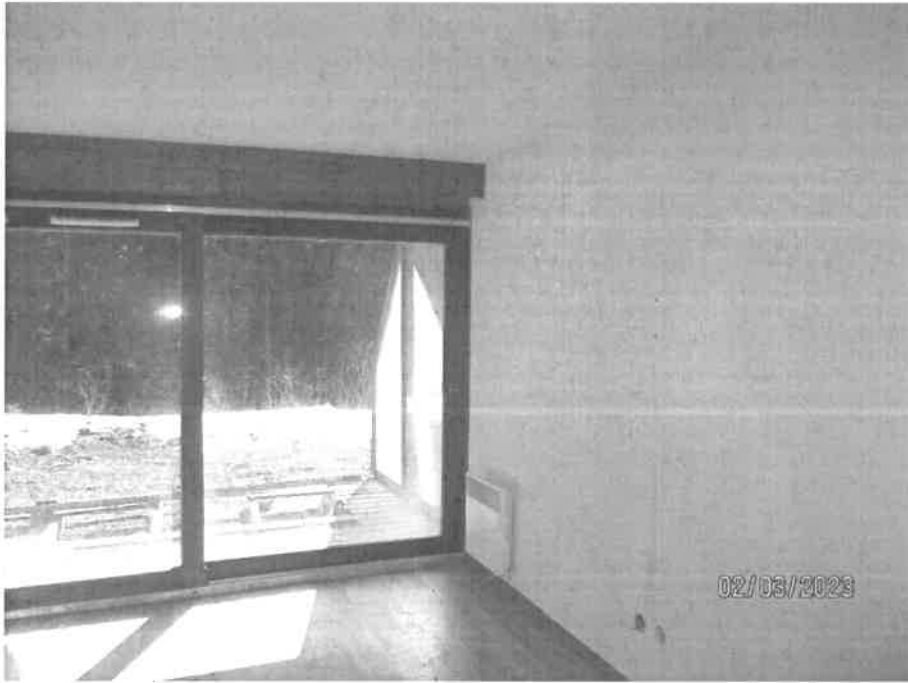
Plafond pièce principale

- Les écoulements et arrivées en eau seront à vérifier.
- Un placard mural sans porte avec deux étagères en bois verni, le tout en bon état apparent.
- Une baie vitrée à deux vantaux en bois verni, double vitrage, en assez mauvais état général, gonflée par l'humidité, sans serrure de fermeture, et un parciose décollé à droite.

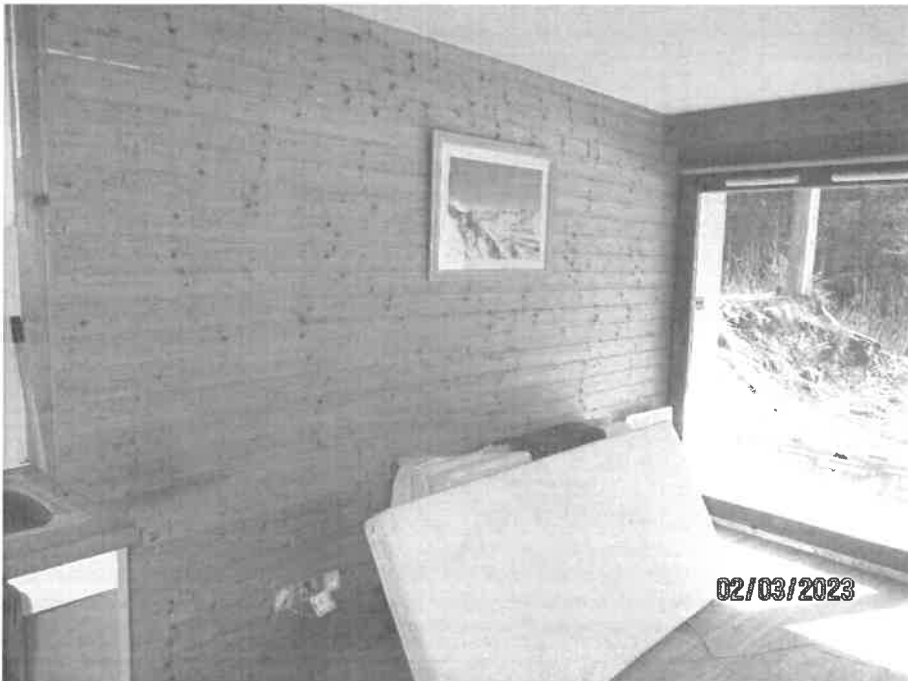
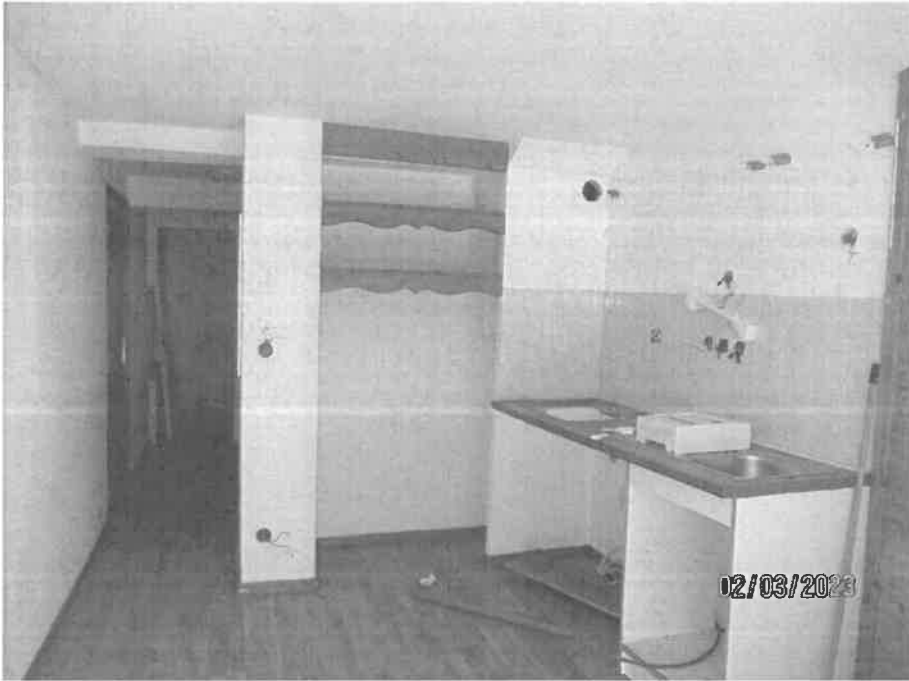
Baie vitrée pièce principale

- Les parois crépies peintes claires sont en assez bon état général, avec des traces.
- Une paroi lambrissée et vernie en assez bon état apparent.
- Le crépi clair du plafond est en assez bon état apparent.

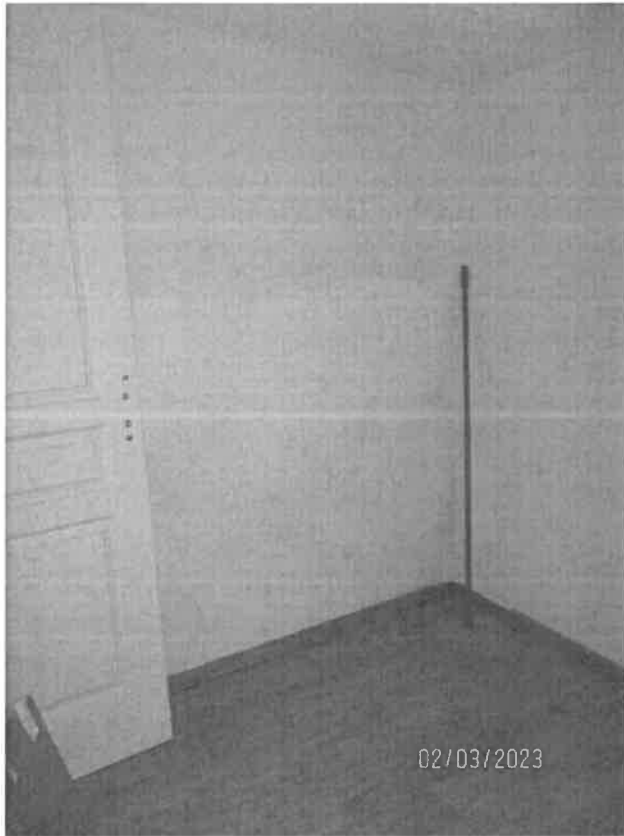
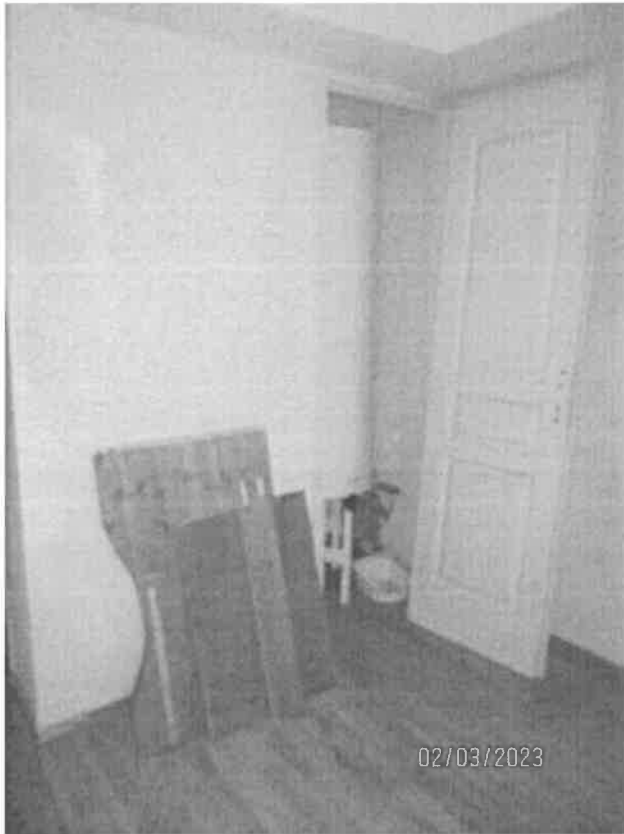
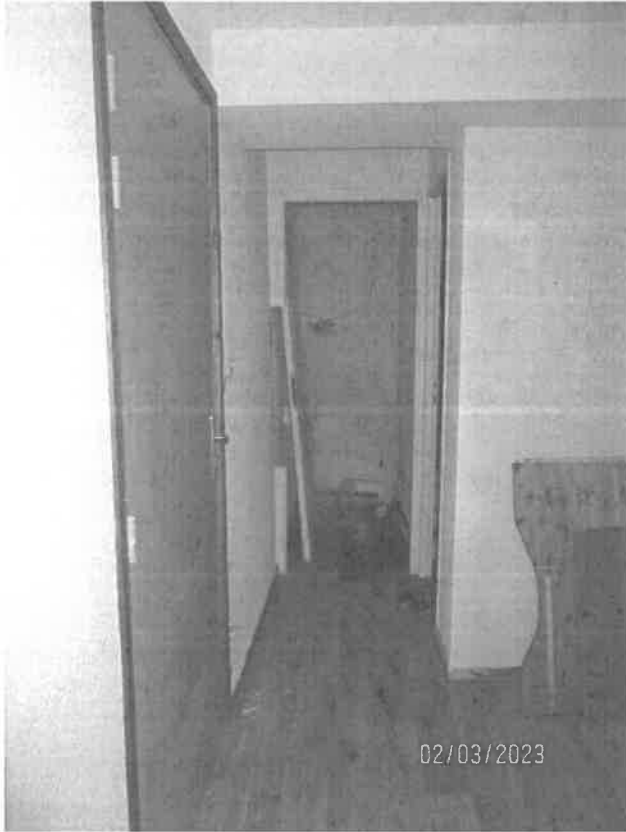
Accès pièce principale

- Le sol est recouvert d'un linoléum clair en assez bon état, avec des taches.
- Les plinthes en bois verni sont à l'état d'usage, avec des traces noires en parties basses.
- Les parois crépies peintes claires sont en assez mauvais état général.
- Le crépi clair du plafond est en assez bon état apparent.
- Les luminaires et les prises ne sont pas en place.
- Un placard mural est présent contenant un chauffe-eau de type cumulus d'une contenance de 200 litres.
- Les parois du placard présentent des traces noirâtres de moisissure en parties basses.
- La porte pleine en bois peint clair du placard est sans poignée ni serrure.

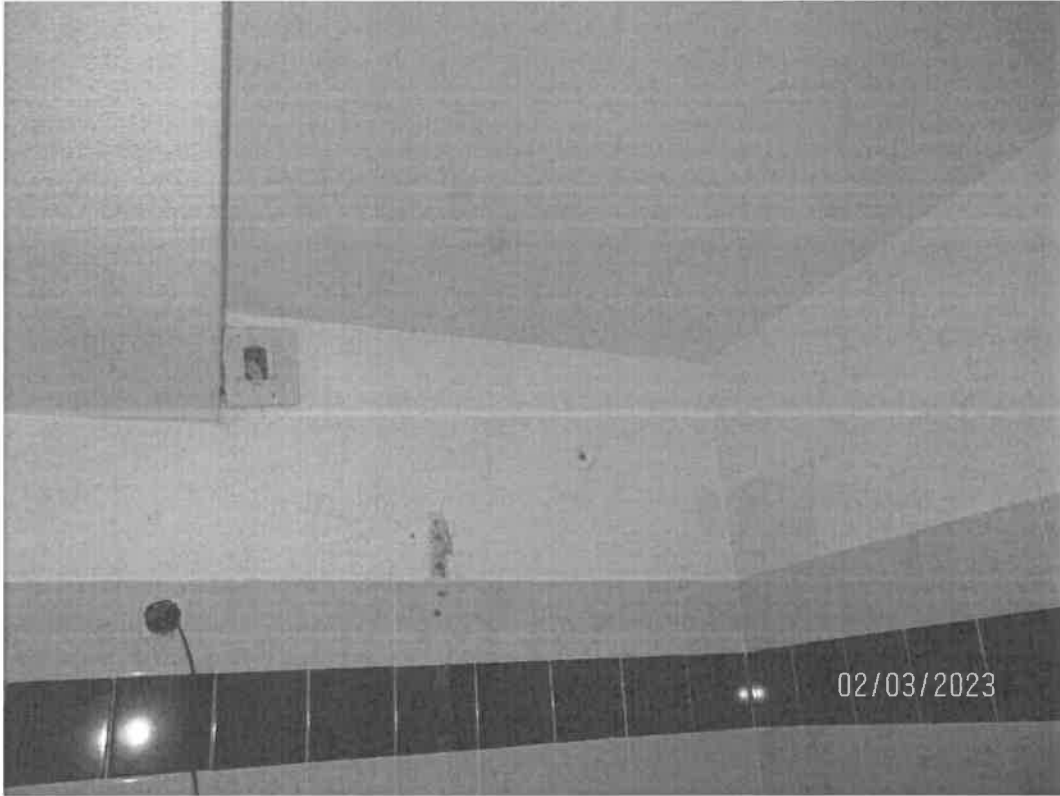
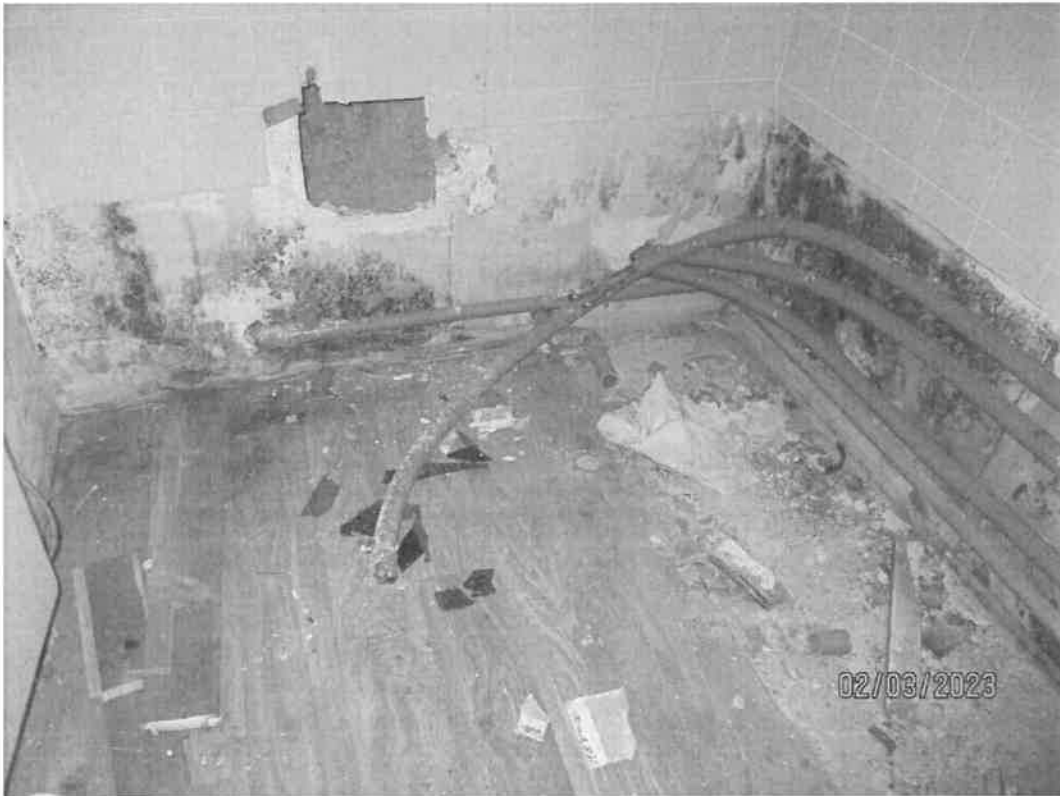
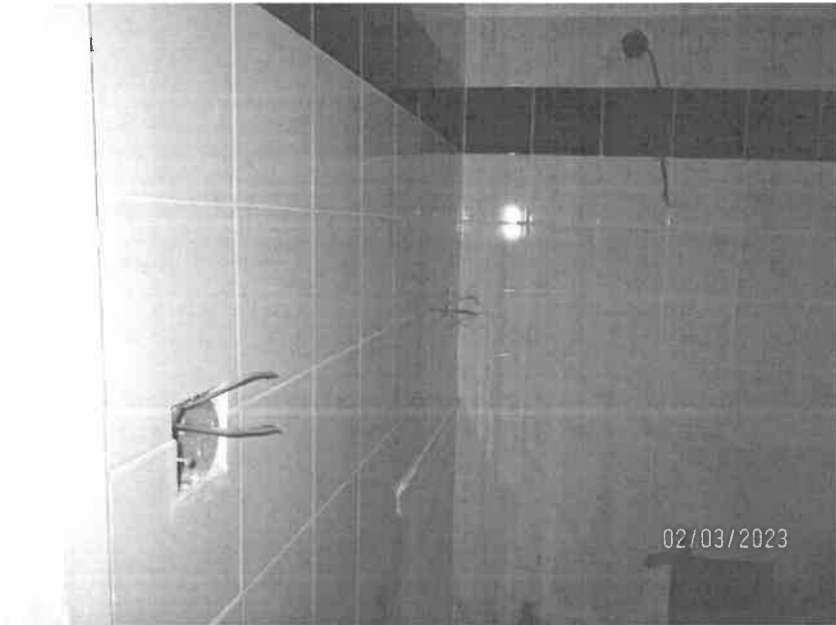
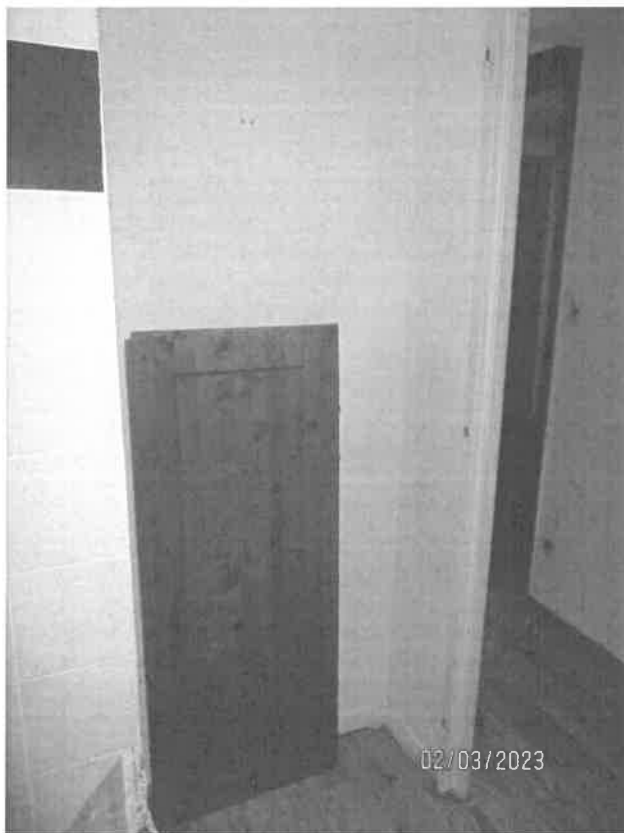
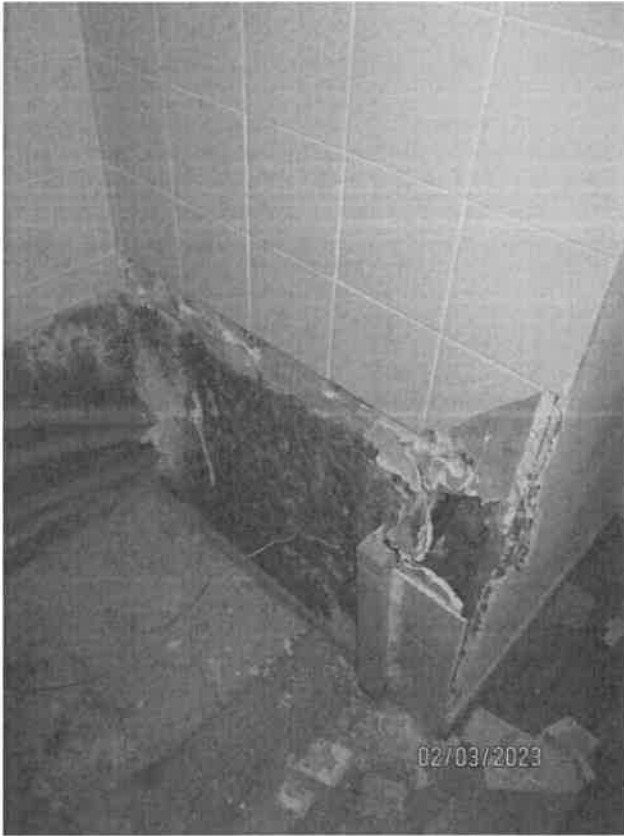
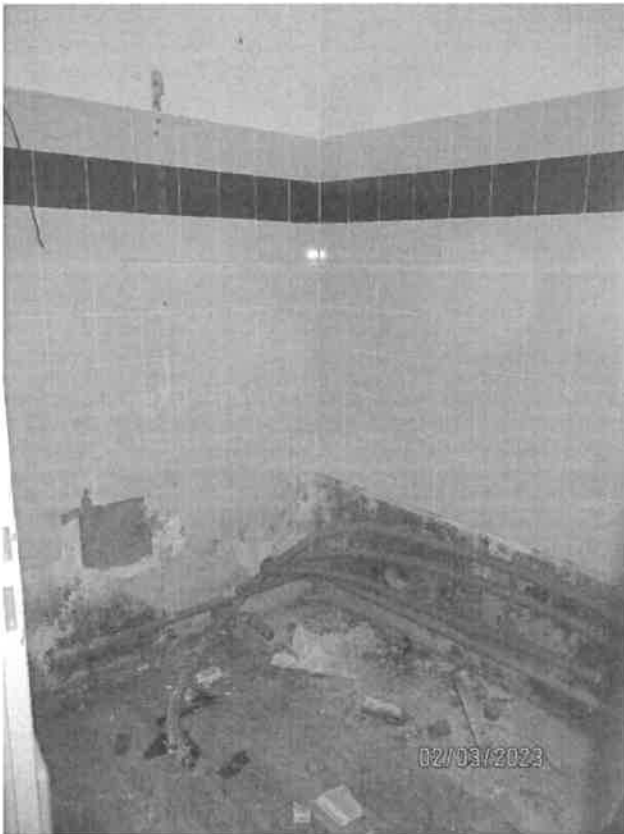
entrée

- Le sol est recouvert d'un linoléum clair en assez mauvais état, avec des taches.
- Les plinthes en bois peint gris sont en mauvais état général.
- Les parois crépies peintes claires sont en assez bon état général.
- Les faïences murales beige et marron sont en assez bon état général, à l'exception des parties basses qui présentent de la moisissure.
- Le crépi clair du plafond est en assez bon état apparent.
- Le luminaire, l'interrupteur et les prises ne sont pas en place.
