DESCRIPTION SOMMAIRE DU SITE :

Le bien se situe sur la commune de de CHANAS (38150) – 43 route de Marseille, et il est cadastré section E n° 1293.

Dans un ensemble immobilier, il constitue le lot n° 2 : un appartement situé au 1er étage dans la partie EST du bâtiment A :

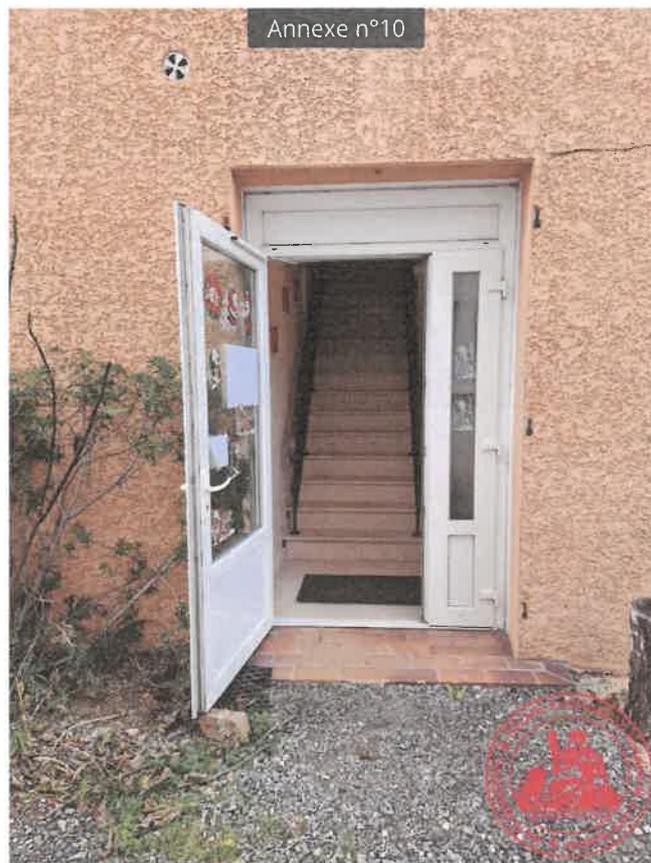
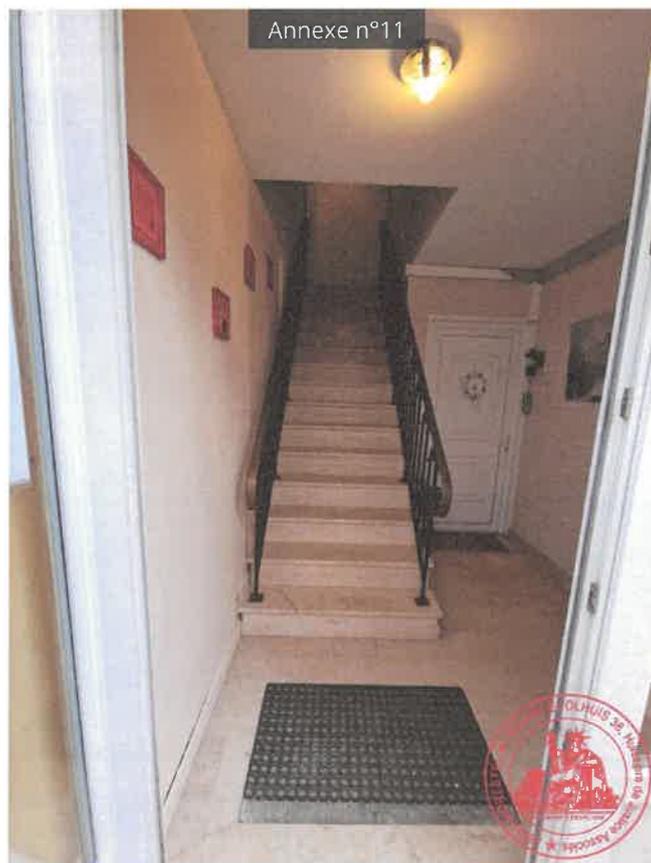
Parties communes

L'accès au bâtiment se fait par une porte vitrée située sur la façade sud du bâtiment, accessible depuis l'allée. Un escalier mène à l'étage. À l'Est du couloir de l'étage se trouve la porte d'accès à l'appartement de Monsieur ██████████

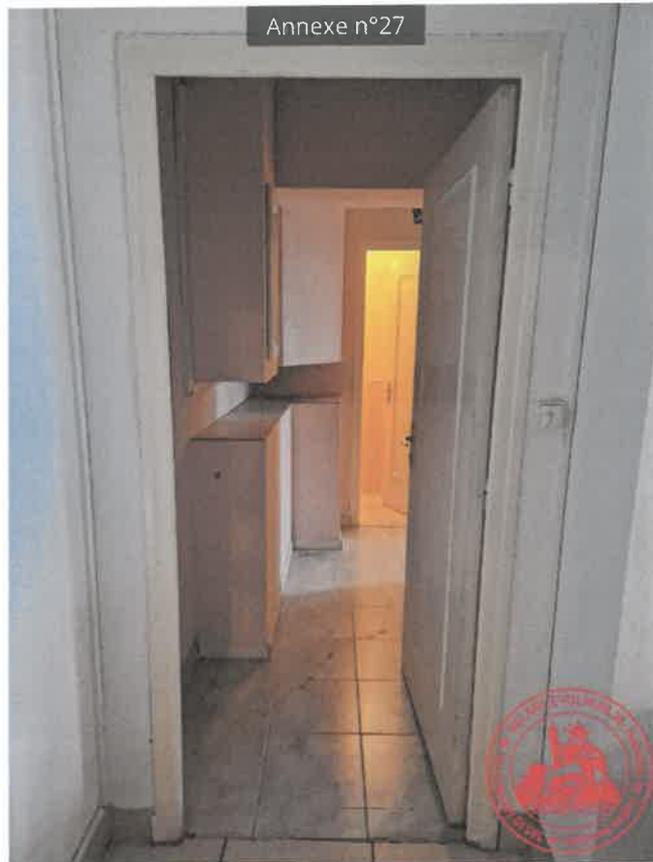
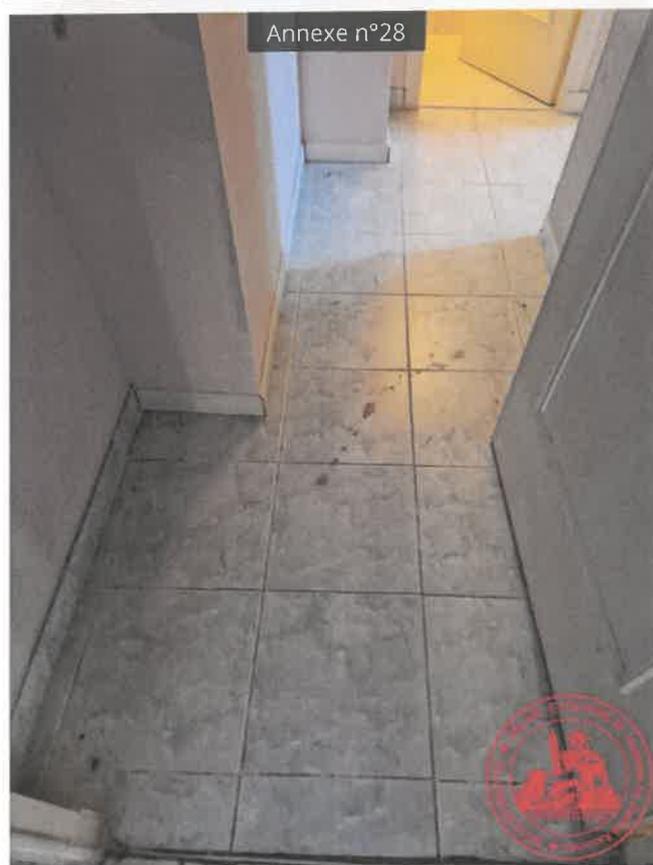
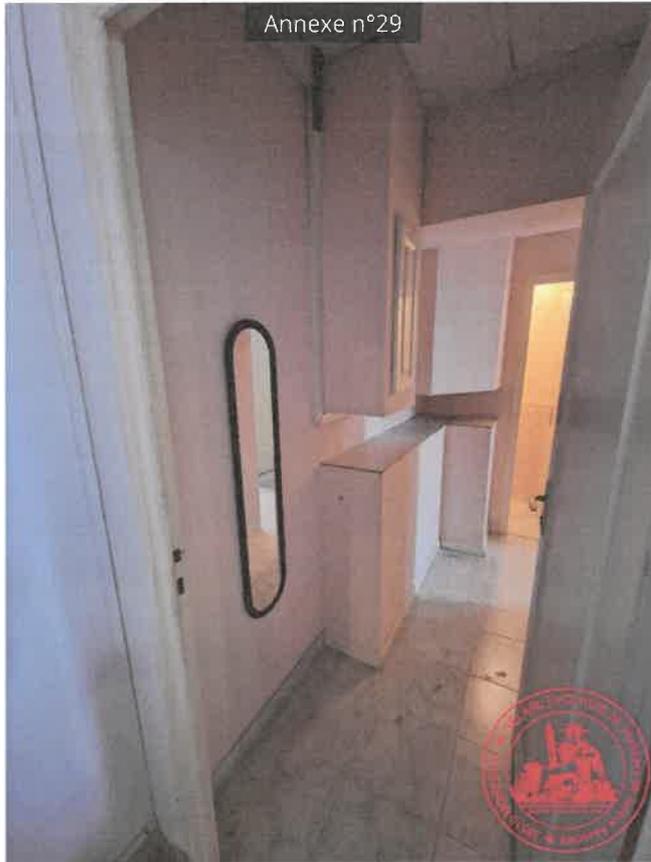
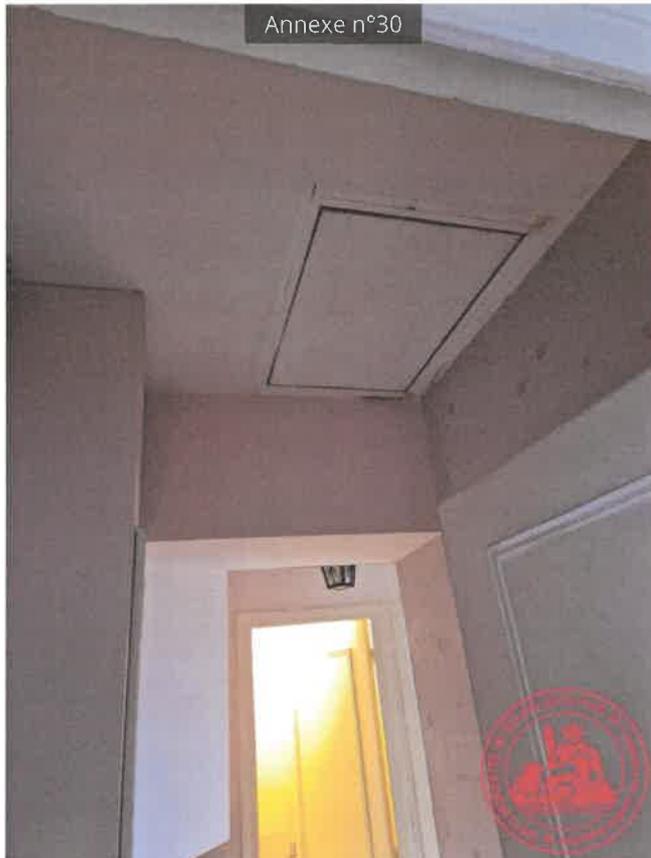
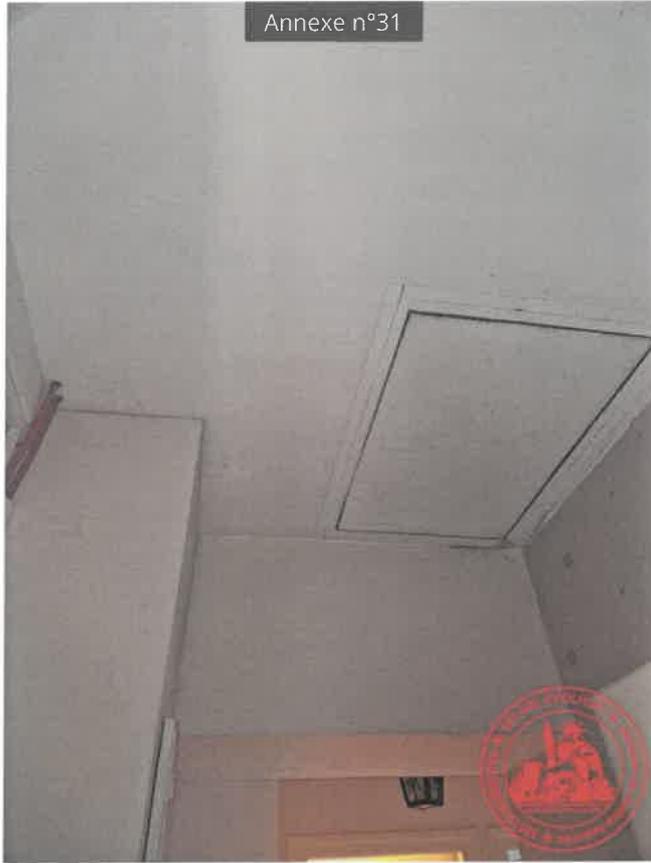
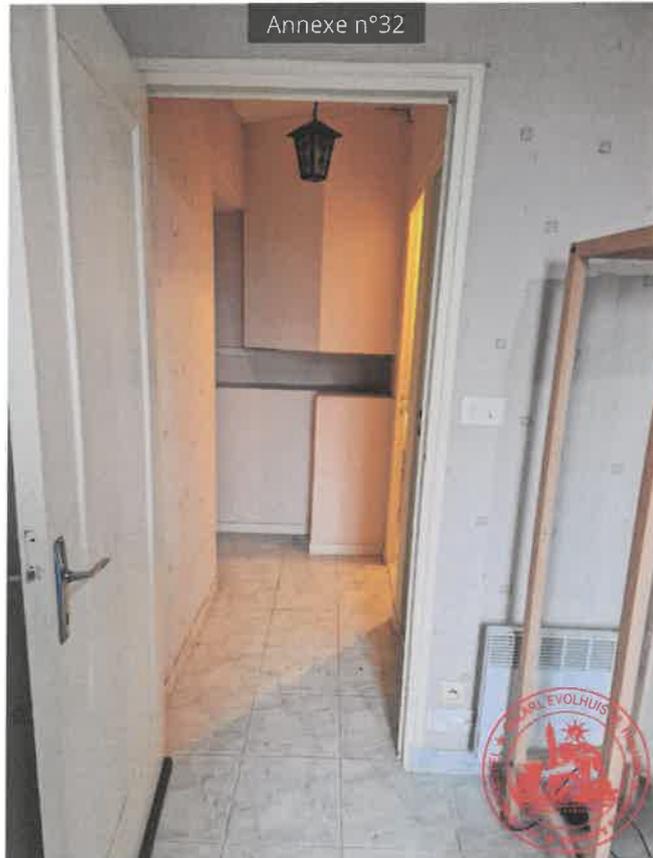
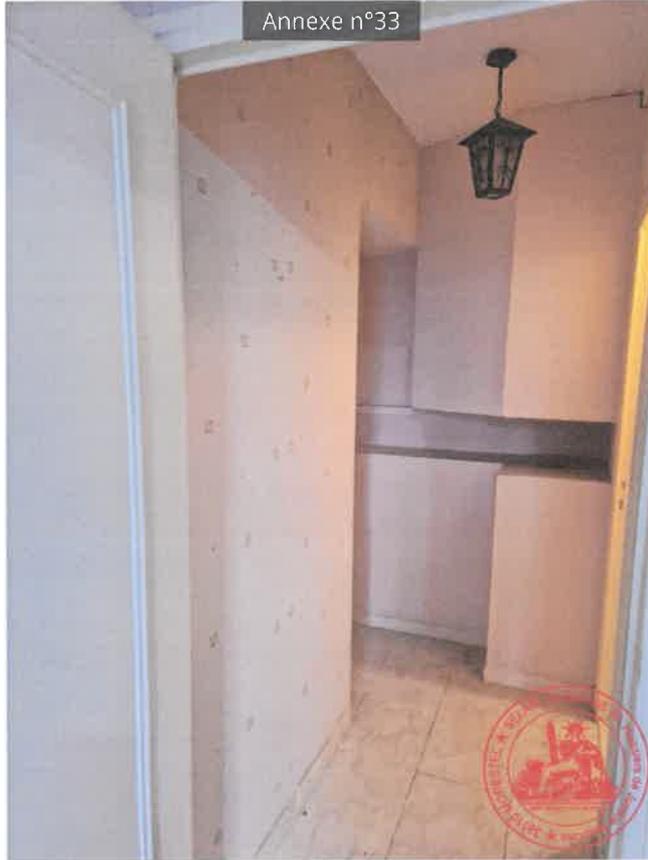
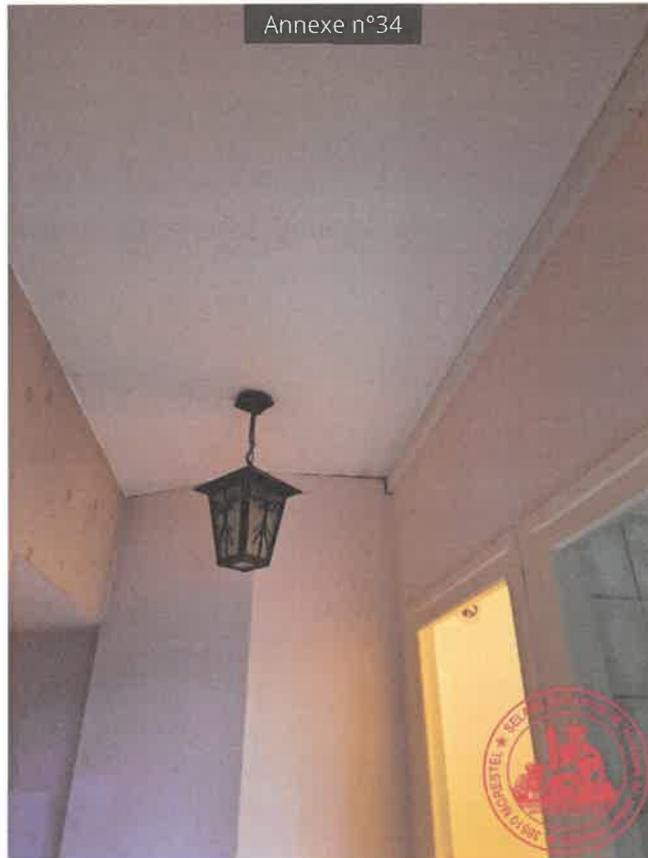
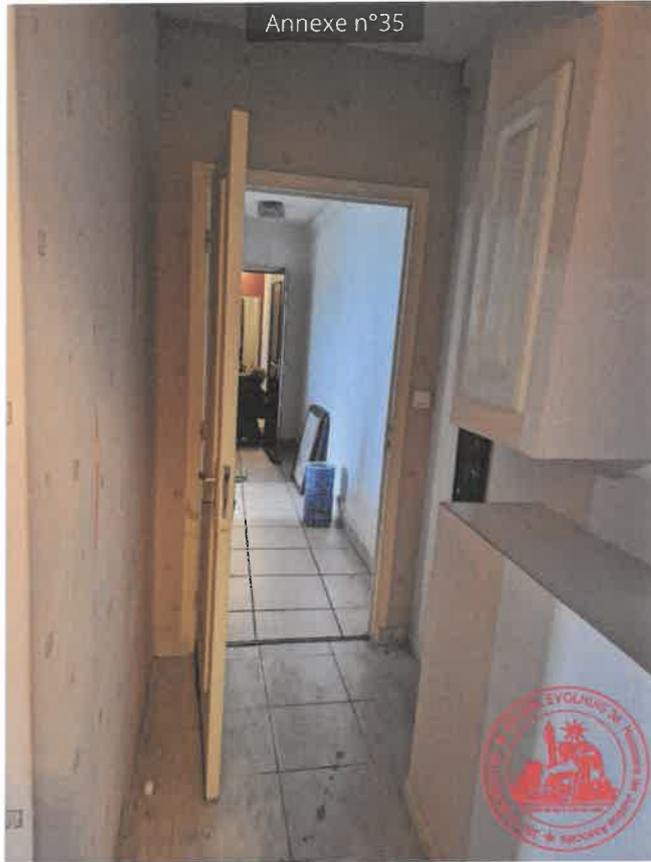
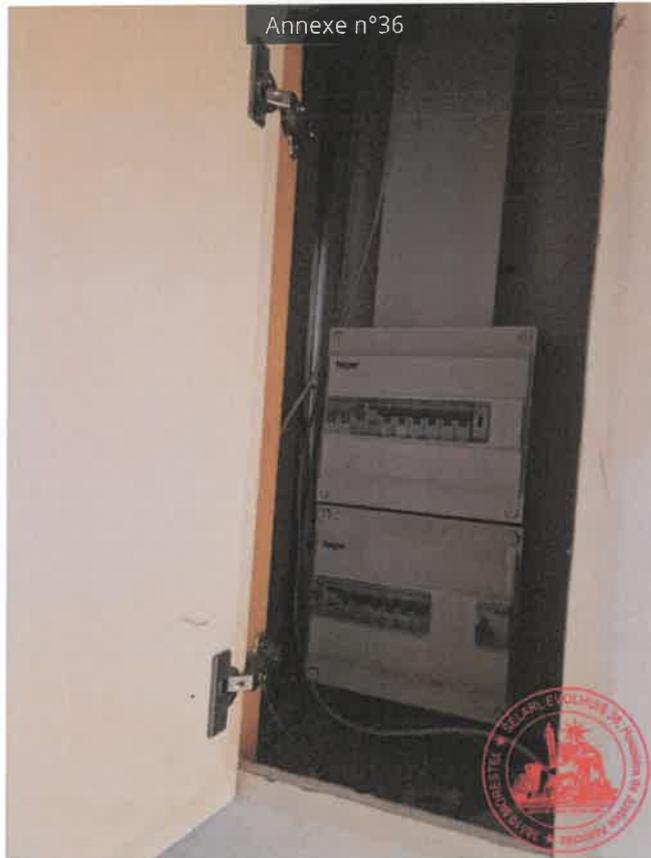
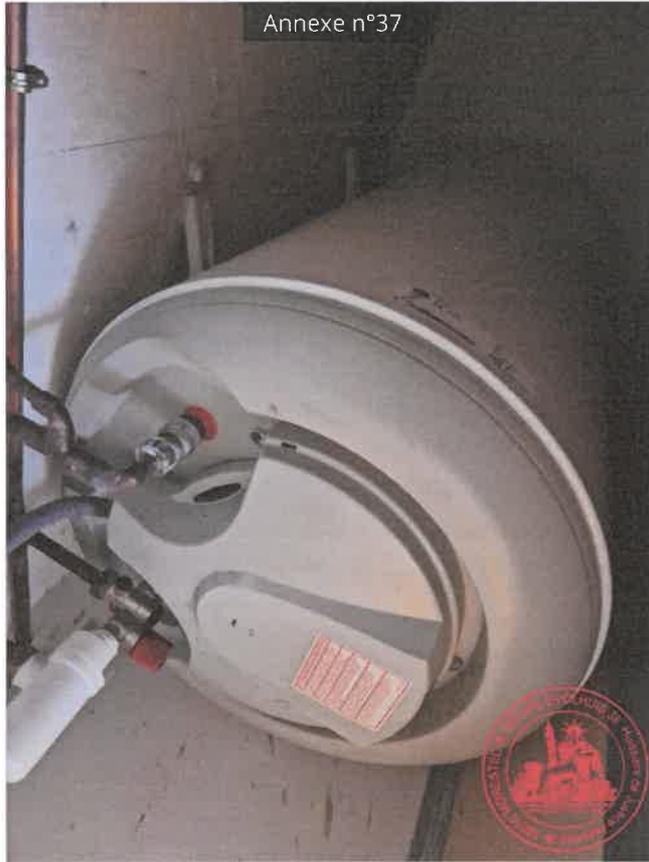
Appartement - Couloir

Le couloir forme un "L" et dessert dans l'ordre, un WC, une salle de bains et une chambre.

Murs : Ils sont en partie peints en rose et en partie recouverts d'une tapisserie beige (que l'on retrouve dans la chambre).

Plafond : Il est peint en blanc. Une trappe est présente dans celui-ci.

Éclairage : Une suspension lumineuse est présente au plafond (elle ne fonctionne pas).

Équipements : Le tableau électrique est présent dans ce couloir. Il est accessible par une petite porte de placard. Un ballon d'eau chaude est également présent. Il est caché par un coffret de planches en bois peintes à l'identique des murs.
