## Résumé de l'expertise n° 23/ [REDACTED] 5503

# Certificat de superficie de la partie privative

# DPE Diagnostic de performance énergétique (logement)

# Etat de l'Installation Intérieure d'Électricité

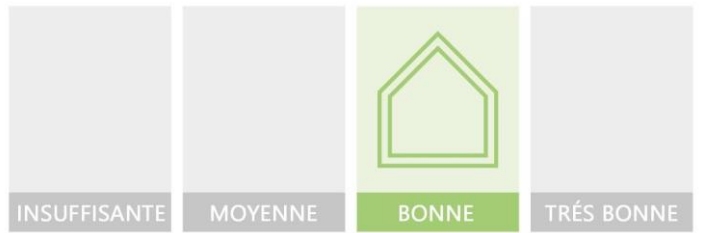
### Performance de l'isolation

<b>Murs</b>	Mur en blocs de béton creux d'épaisseur $\leq 20$ cm donnant sur l'extérieur Mur en blocs de béton creux d'épaisseur $\leq 20$ cm donnant sur un garage	bonne

<b>Plancher bas</b>	Dalle béton donnant sur un terre-plein	bonne

<b>Toiture/plafond</b>	Combles aménagés sous rampants donnant sur l'extérieur (combles aménagés)	bonne

<b>Portes et fenêtres</b>	Fenêtres battantes bois, double vitrage à isolation renforcée / Fenêtres coulissantes bois, double vitrage à isolation renforcée / Porte(s) bois avec double vitrage / Porte(s) autres opaque pleine isolée	très bonne

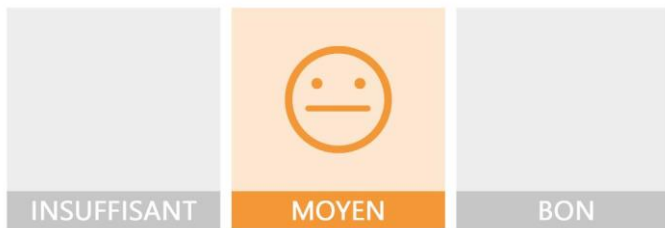
### Confort d'été (hors climatisation)\*

Les caractéristiques de votre logement améliorant le confort d'été :

logement traversant

fenêtres équipées de volets extérieurs

toiture isolée
