PROCES-VERBAL DESCRIPTIF D'UN IMMEUBLE SAISI

Constitué à l'effet de poursuivre la Saisie-Immobilière de biens immobiliers sis sur la commune de CHAMROUSSE (38410), 500 rue des Chardons Bleus, dans un ensemble immobilier dénommé ECRIN DES NEIGES, cadastré section BB numéro 47 et plus particulièrement les lots 629, 646, 690, appartenant à

**Adresse : 500, route des Chardons Bleus, 38410 CHAMROUSSE
PV DESCRIPTIF du 10/06/2024**

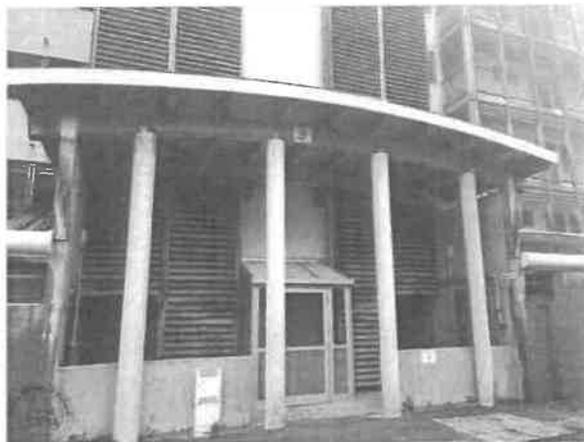
Photographie n°5 : Entrée principale.

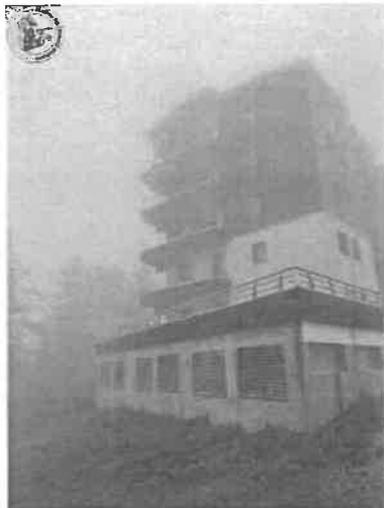
Photographie n°6 : Façade Est.

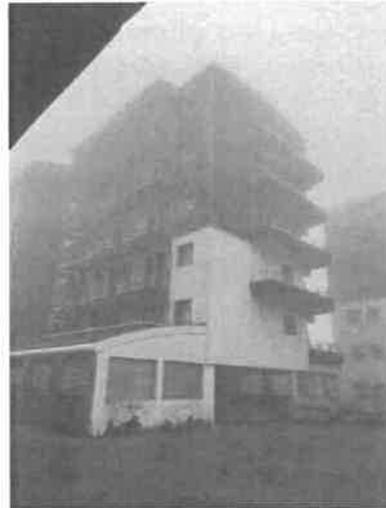
Photographie n°7 : Façade Ouest.

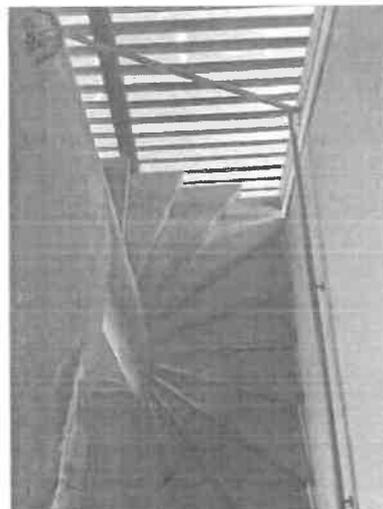
Photographie n°21 : Escalier gauche

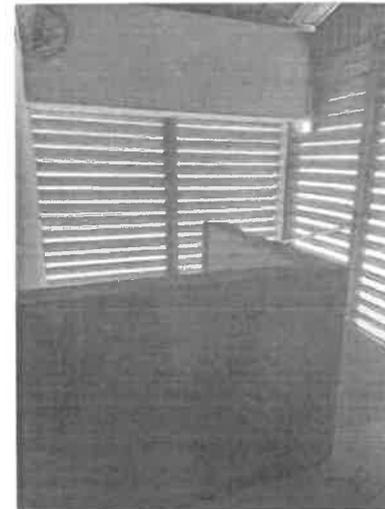
Photographie n°22 : Escalier droit

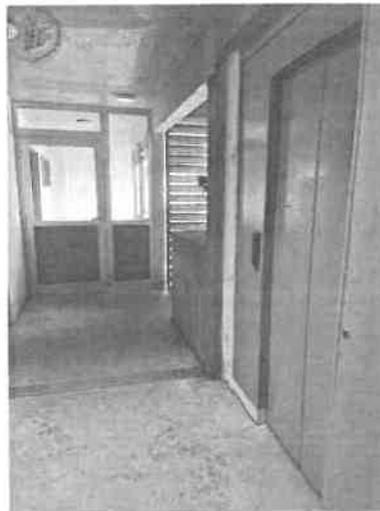
Photographie n°24 : Ascenseur sur palier

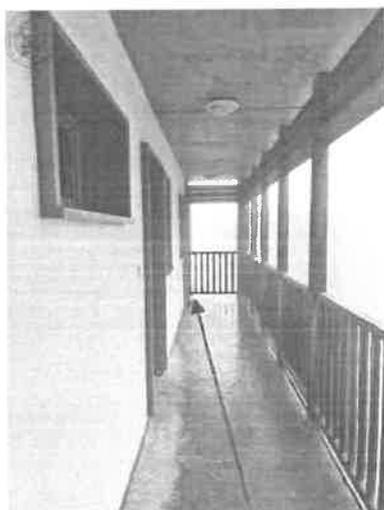
Photographie n°27 :

- L'accès à l'appartement B51 se fait soit par l'ascenseur soit par l'un des deux escaliers.
- L'appartement B51 est positionné dans la coursive de droite en arrivant sur le palier, la dernière porte au fond à gauche, exposition Nord.
- Une porte en bois de couleur bleue en bon état général, décolorée sur l'extérieur, équipée d'une serrure centrale multipoints, fonctionnelle, avec une plaquette notée B51. (Voir la photographie n°27)

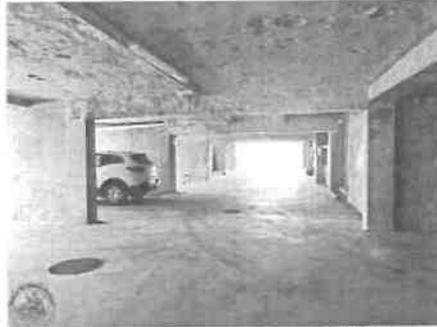
- Les places de parking en sous-sol sont avec un sol en ciment brut.
- Les marquages au sol sont peu visibles ou inexistant.
- Les parois sont en ciment brut avec en partie hautes un plexiglass en fermeture.
- La dalle centrale d'accès aux places de parking présente des fissures.
- Le plafond est en ciment brut.

Photographie n°32 : Vue d'ensemble

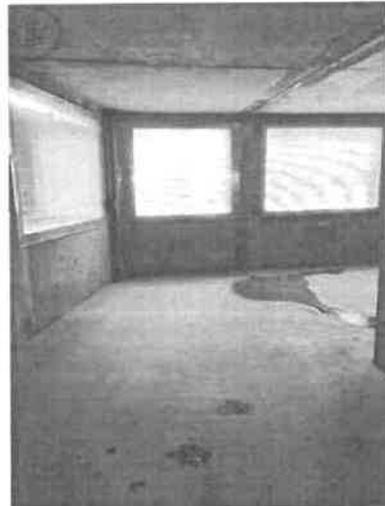
Photographie n°34 : (exemple de place)

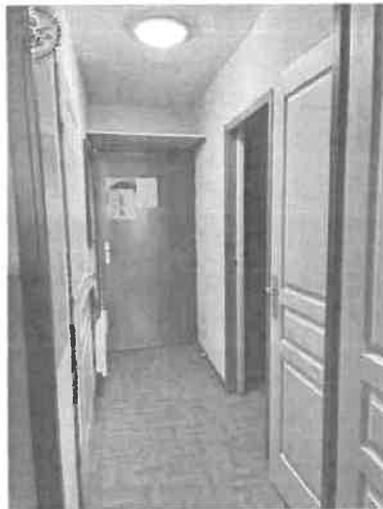
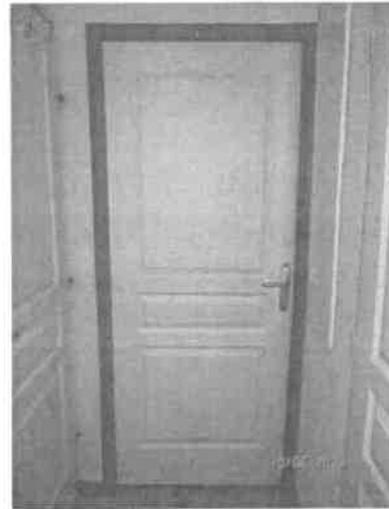
- Le sol est recouvert d'un linoléum en bon état.
- Les plinthes en bois peint marron sont en bon état.
- Le crépi mural est en bon état, avec des traces d'impacts par endroits.
- Le crépi blanc du plafond est en bon état.
- Un globe d'éclairage au plafond, fonctionnel.
- Une étagère en bois stratifié blanc en place, bon état.
- Un détecteur de fumée au plafond.
- Un coffret électrique mural avec boîtier à fusibles électriques et disjoncteur électrique, le tout en bon état.
- Interrupteur électrique en place.
- Un convecteur électrique mural.
- Un miroir mural avec cadre en bois verni, en bon état.

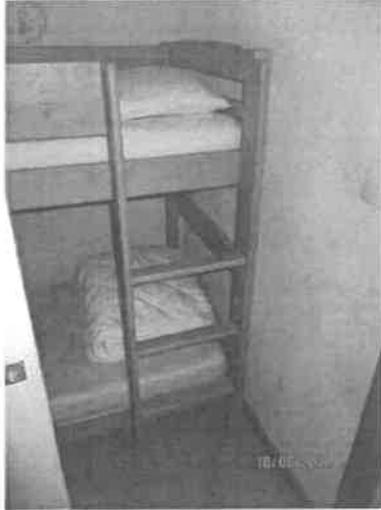
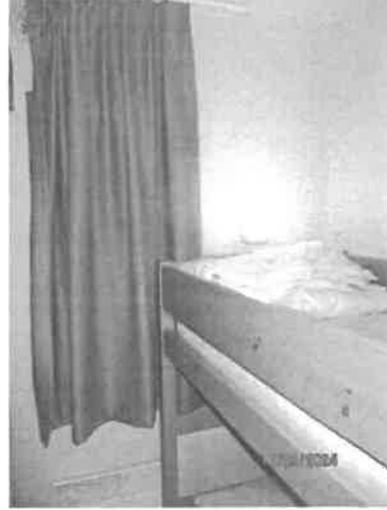
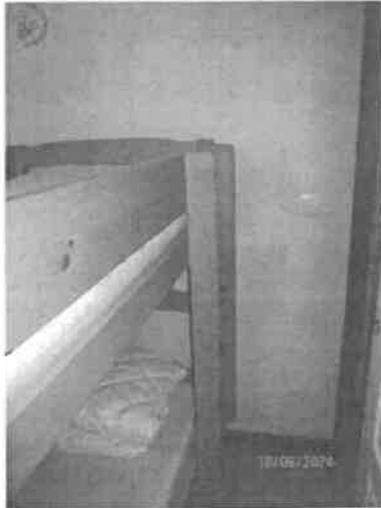
- Une porte d'entrée coulissante en bois stratifié clair, en bon état.
- Le sol est recouvert d'un linoléum en bon état, avec une tache.
- Les plinthes en bois verni sont en bon état.
- Le crépi mural est en bon état, avec des traces.
- Le crépi blanc du plafond est en bon état.
- Une fenêtre à un vantail en bois verni, double vitrage, avec tringle à rideau métallique et un rideau, le tout en bon état.
- Un lit superposé, deux couchages, avec matelas mousse et couchage.
- Une applique murale avec deux lampes fonctionnelles.
- Un interrupteur électrique.
- Un convecteur électrique Thermor.

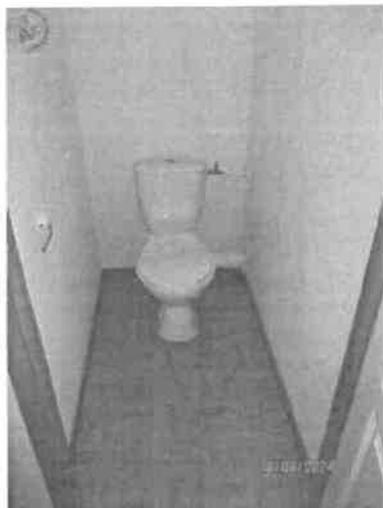
Photographie n°40:

- Une porte d'entrée pleine en bois clair, avec condamnation centrale fonctionnelle, en bon état.
- Le sol est recouvert d'un linoléum en bon état.
- Les plinthes en bois verni sont en bon état.
- Le crépi mural est en bon état.
- Une bouche de ventilation Atlantic murale.
- Le crépi blanc du plafond est en bon état.
- Un globe d'éclairage au plafond avec une lampe fonctionnelle.
- Un interrupteur électrique.
- Une cuvette de WC en émail blanc avec chasse basse et double abattant, en bon état.
- Un distributeur de papier toilette mural.

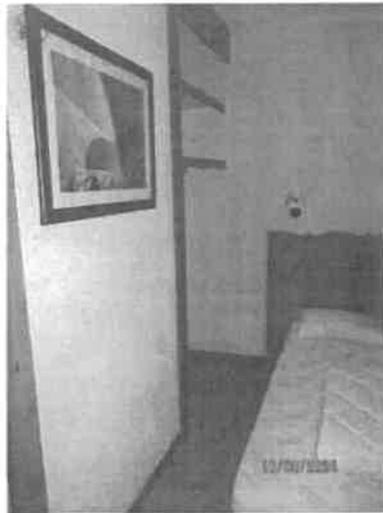
Photographie n°41 :

- Le crépi mural est en bon état, avec des traces en parties basses sur la paroi de la fenêtre et la paroi en entrant à droite.
- Le crépi blanc du plafond est en bon état.

- Un interrupteur électrique.
- Les prises électriques sont en place.
- Un convecteur électrique Thermor, avec des traces.
- Un bois de lit en bois verni.
